学位申請論文

被災した鉄骨骨組の補修工法及び補修後の
限界状態関数と卓越崩壊モードの評価法
に関する研究

森健士郎

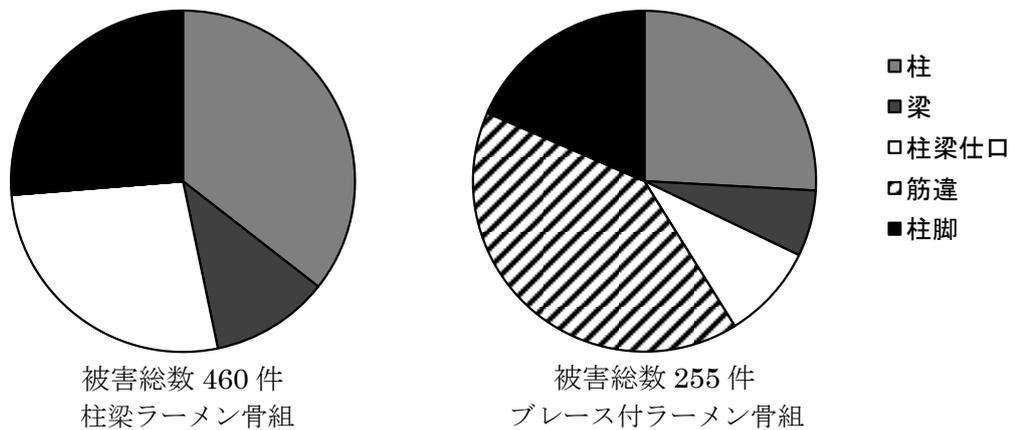
図1-1 阪神・淡路大震災における鉄骨建物の被害統計[1-1]

近年、巨大地震により被災し、構造部材に損傷を生じた建物が数多く報告されている。例えば、1995年に発生した兵庫県南部地震では兵庫県を中心に建築物に様々な被害が発生し、鉄骨建物についても柱や梁、ブレースといった建物を構成する主要な構造部材や柱梁接合部、柱脚などの損傷が報告されている。また、海外では、1994年に米国ロサンゼルスで発生したノースリッジ地震などで鉄骨建物の被害が報告されている。図1-1は、阪神・淡路大震災における鉄骨造建築物の被害と損傷した部材の分布を示している[1-1]。また、図1-2は鉄骨部材の代表的な損傷例を示している。

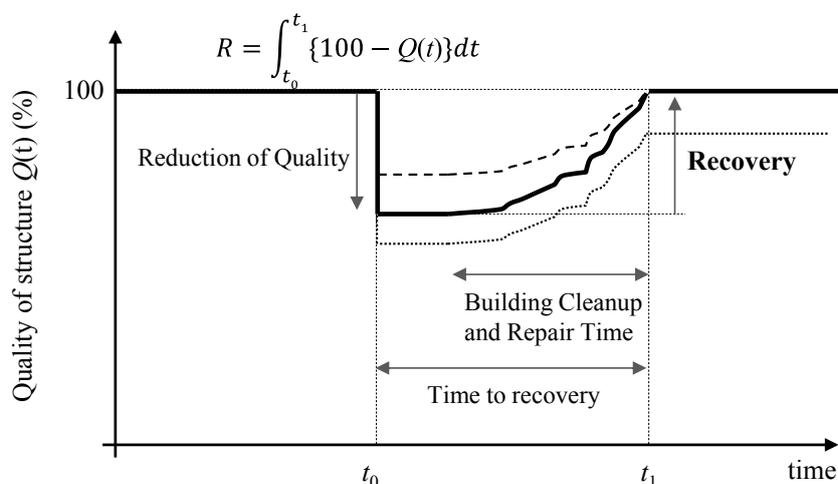
図 1-3 建築物のレジリエンスの概念[1-8]

鉄骨造建築物の補修工法に関しては、田中ら[1-9][1-10]により、損傷した骨組に対する補修工法の適用と補修後の耐力・剛性の回復性について実験的に検討が行われており、これらの研究に基づき補修後の耐力・靱性評価の考え方が定められているが、補修工法と耐力や靱性の回復性の明確な関係性については言及されていない。実際の建物では骨組形式や建築規模などにより、地震後の損傷状況も様々である。そのため、被災した建物の補修後性能の詳細な評価のためには力学的な根拠付けが必要となるものと考えられる。また、損傷状況に応じた補修工法の選択や、修復施工の可否の判定方法、具体的な補修作業の手順と工程についても整備する必要があると考えられる。さらに、修復性やレジリエンスを指向した建物を設計する場合には、補修後の耐震性能や目標崩壊機構などを考慮して修復後の目標性能を設定し、目標性能を実現するための修復計画や設計フロー、補修工法を体系的に整備する必要がある。Bruneau [1-11]らは、震災建築物のレジリエンスについて言及しており、レジリエンスの概念を示している。震災建築物のレジリエンスに関わる指標 R は震災後から復旧に至るまでの耐震性能(縦軸)と復旧にかかる経過時間(横軸)により評価される(図 1-3)。

鉄骨骨組の構造性能の観点から考えると、修復性を指向した設計法・技術体系の確立と整備のためには、図 1-3 の縦軸をいかに制御するかが重要になる。そのためには以下の点が課題となるものと考えられる。

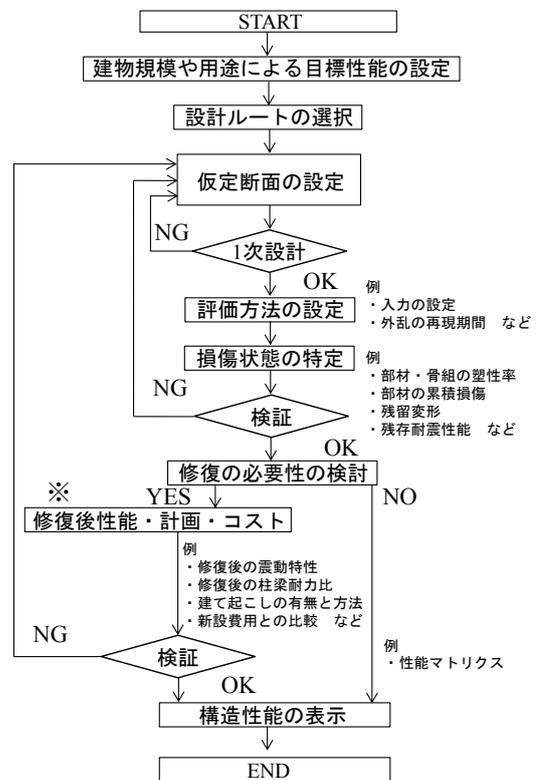
図1.5 修復性を指向した設計案

被災した鉄骨建物の持続的な使用を検討する場合、復旧技術指針に記載されている応急危険度判定・被災度区分判定により、建造物の倒壊などに関する危険性や残存耐震性能を評価し、復旧の可否を判定した後、図1-5のフローにより耐震診断や復旧方針の検討を行い、取り壊しや復旧計画が立案される。実際の復旧計画を立案する際には、建造物の損傷状況や残存性能の評価、補修工法の選択の他に、復旧にかかるコストや復旧までの工期なども検討項目となる。

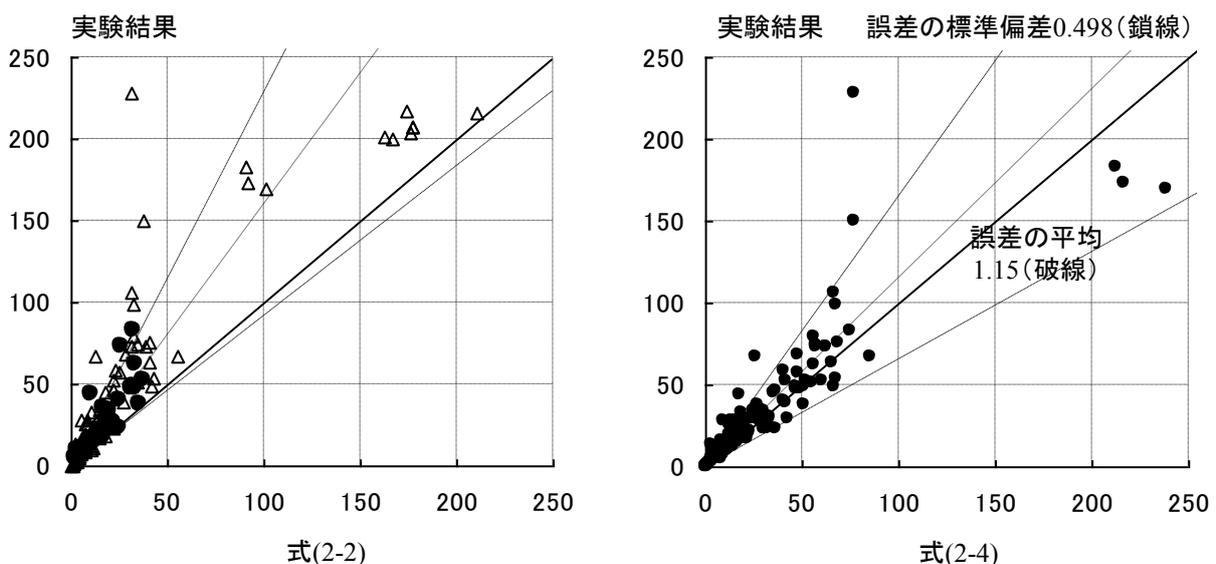
図 2-5 累積塑性変形倍率 $c\eta_m$ の実験結果と提案式の比較

累積塑性変形倍率 $c\eta_m$ に関して、式(2-4)による予測精度の検証を行う。骨格曲線部の累積塑性変形倍率 $s\eta_m$ を実験結果を用いて評価し、式(2-4)により繰返し載荷下の累積塑性変形倍率を評価した $c\eta_m$ の結果を図 2-5 に示す。なお、比較のため、式(2-2)による評価もあわせて示しているが、文献[2-13]の実験の範囲外の試験体は適用範囲外として参考までにしめしている。図 2-5 の結果より、式(2-3)の評価値は式(2-2)と比較して実験結果の傾向と対応していると考えられる。これにより、 $c\eta_m$ の評価の適用範囲を広げるとともに、精度を向上させることができたものと考えられる。

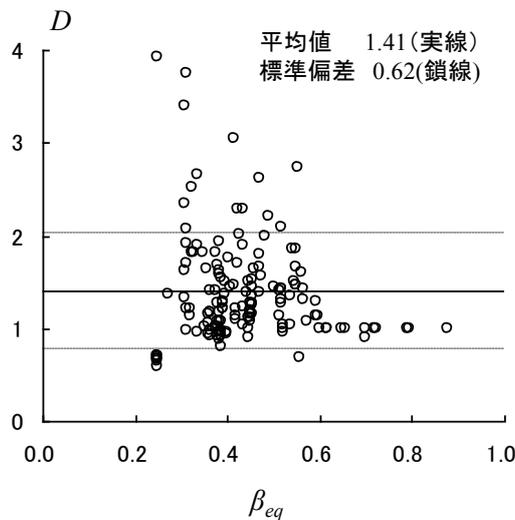
図 2-6 最大耐力時の累積損傷評価値

式(2-6)の累積塑性変形倍率に関して, データベースの実験結果, ならびに上記の回帰式を用いて累積損傷評価を行い, 結果を図 2-6 に示す。図 2-6 は 1.0 に近いほど予測精度が良く, 1.0 を上回ると危険側の評価を表わす。図 2-6 の結果より, 比較的小振幅でサイクル数が大きいケースでは, 評価値が 2.0 以上になり, 損傷を過大評価している。これは, 式(2-6)に 1 サイクルあたりの損傷の程度を表わす平均塑性率などを考慮していないためである。これらを考慮した評価式の構築は今後の課題とする。

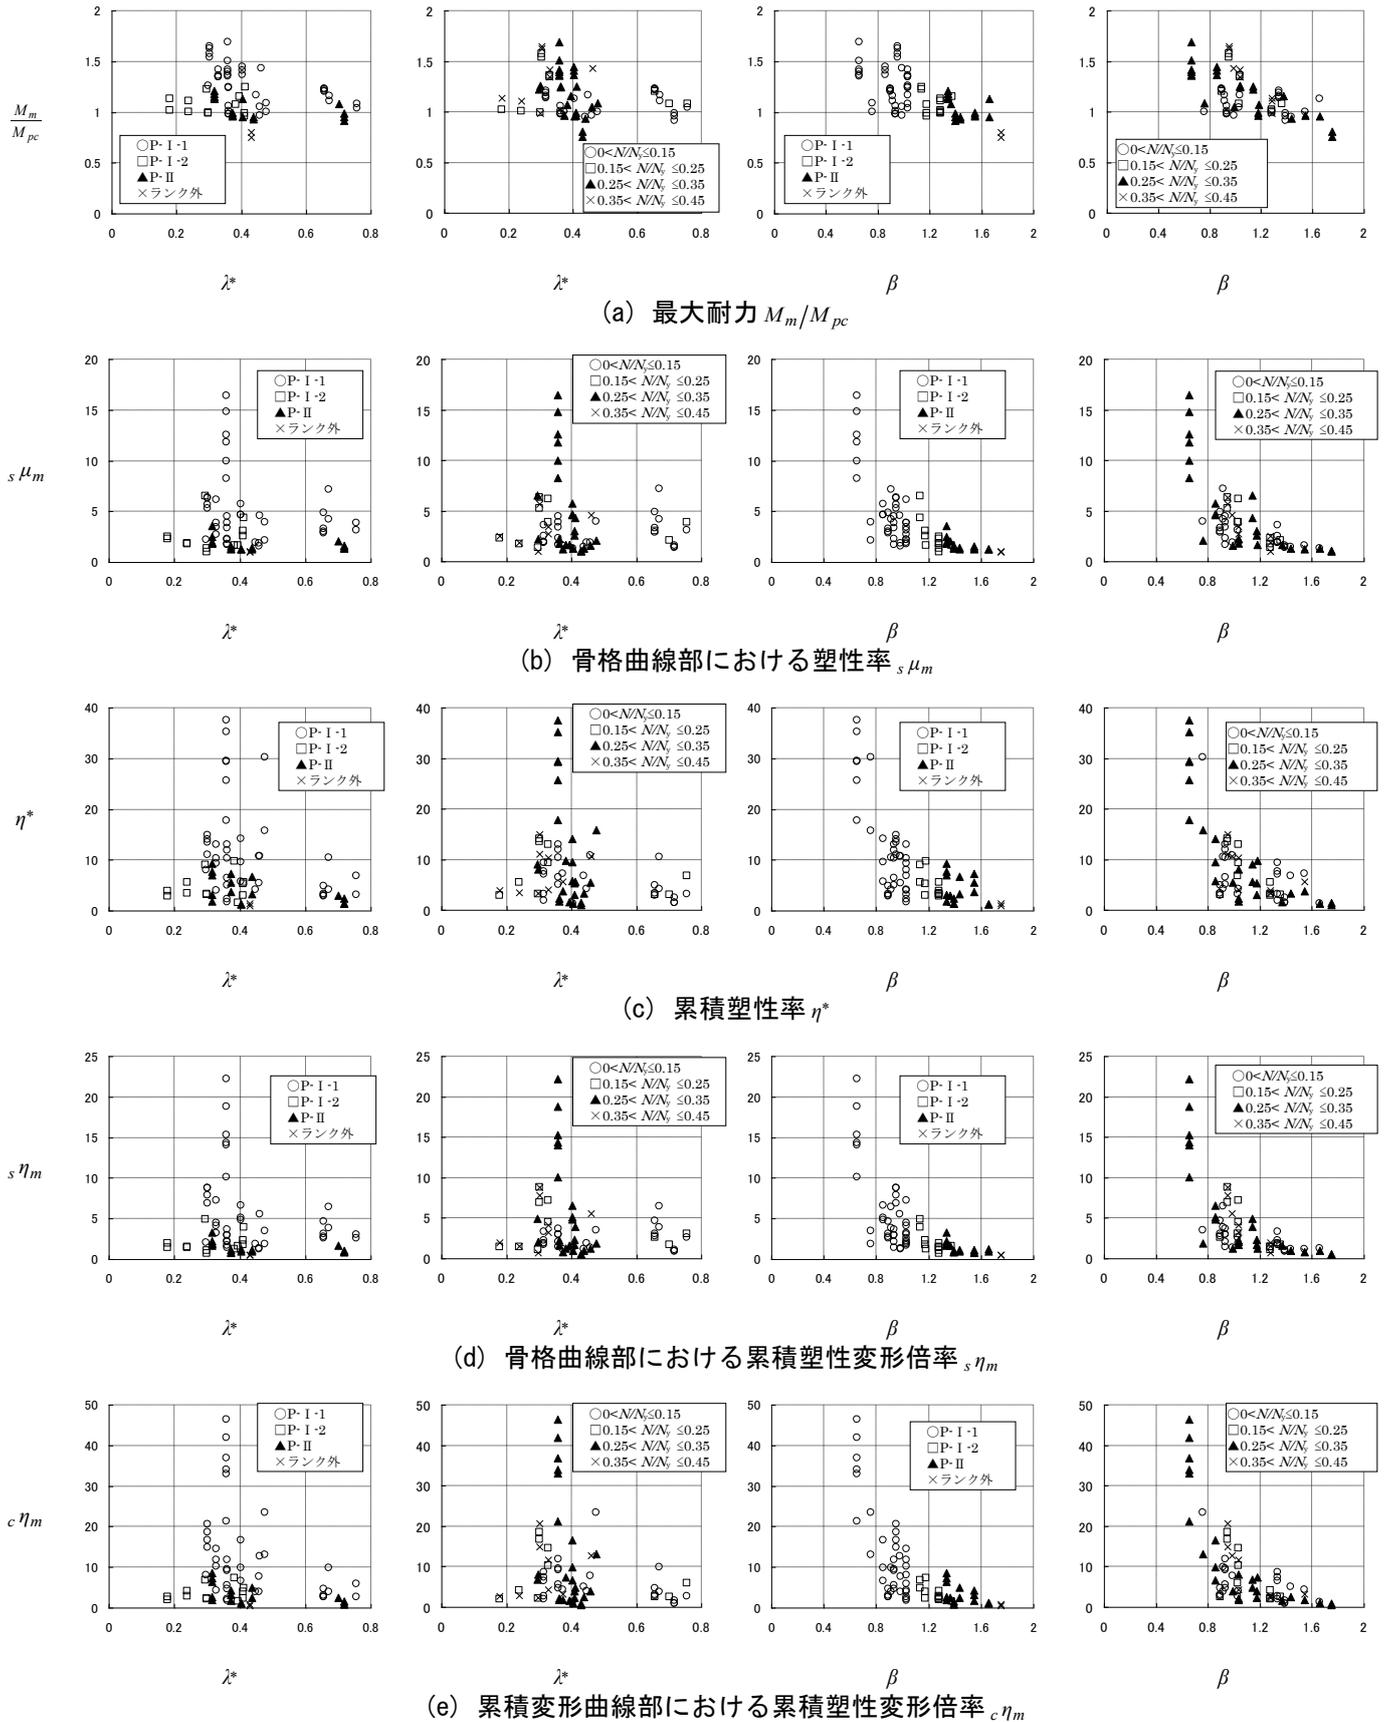
図 2-7 最大耐力時の保有性能

最大耐力時の耐力と変形能力に着目し、一般化細長比，幅厚比との関係について最大耐力 M_m/M_{pc} ，塑性率 $s\mu_m$ ，累積塑性率 η_m^* ，累積塑性変形倍率 $s\eta_m$ ， $c\eta_m$ を図 2-7 にそれぞれ示す。なお、角形鋼管柱の試験体試験体は全て柱脚部における局部座屈で崩壊しているため、H 形鋼梁（図 2-2）とは異なり、図 2-7 では一般化細長比および一般化幅厚比との関係について、鋼構造限界状態設計指針[2-23]による板要素の幅厚比区分および軸力比で区分して示している。

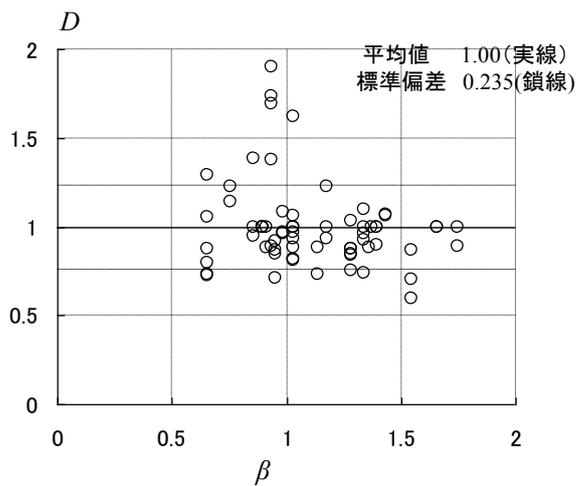
図 2-11 累積塑性変形倍率の比 $c\eta_m / s\eta_m$ の実験結果と提案式の比較

データベースの各実験結果に対して、式(2-11)による評価を行う。式の評価には骨格曲線部の累積塑性変形倍率が必要となる。ここでは、データベースの実験結果を用いて損傷評価を行い、結果を図 2-11 に示す。なお、図 2-11 は一般化幅厚比との関係で示しており、 D の値が 1.0 に近いほど予測精度が良いことを表す。図 2-11 の結果より、実験結果に対して式(2-11)による評価は平均値 1.00、標準偏差 0.235 であり、予測精度は良好であると言える。

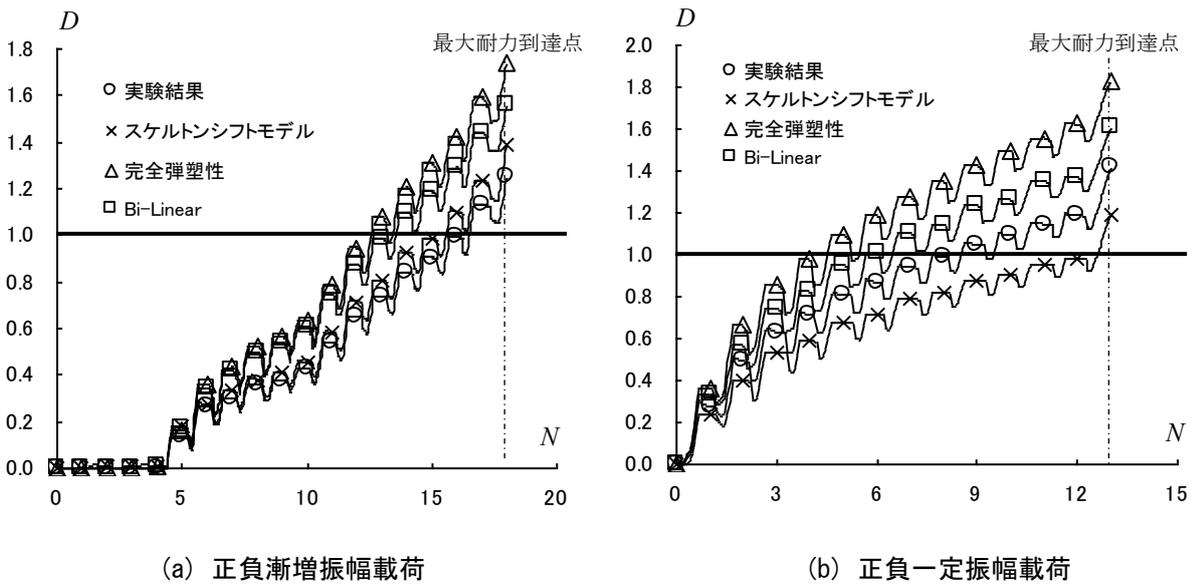
図 2-17 損傷評価値 (D) の推移

図 2-17 に式(2-6), (2-11)による損傷評価値 D の推移を示す。なお、水平な実線は $D = 1$ を、一点鎖線は実験における最大耐力到達点を示す。

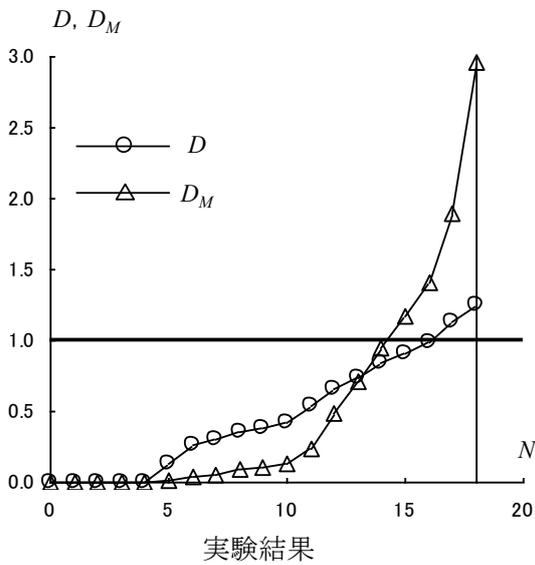
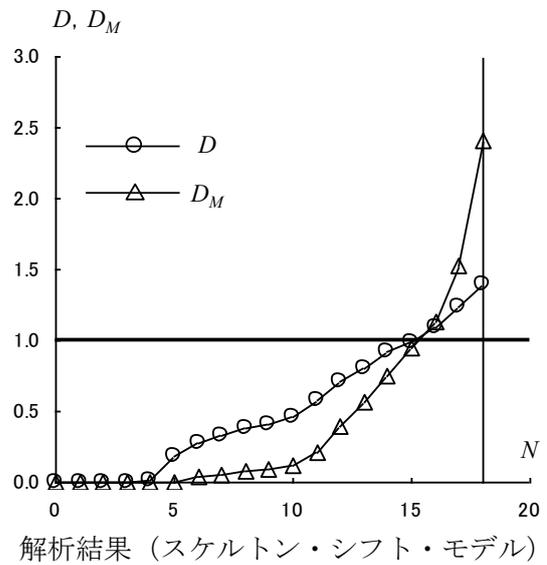
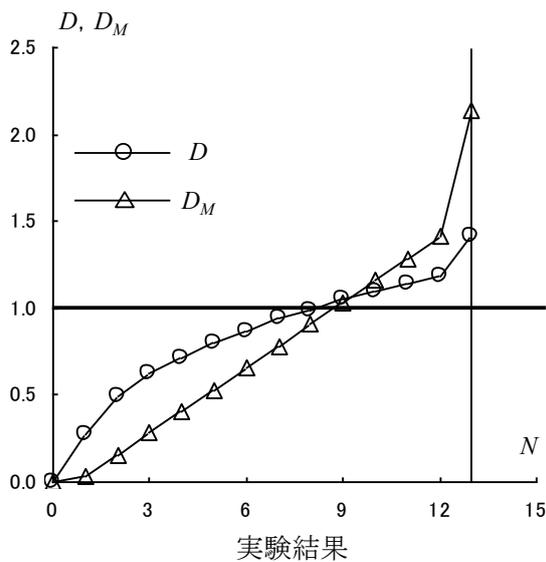
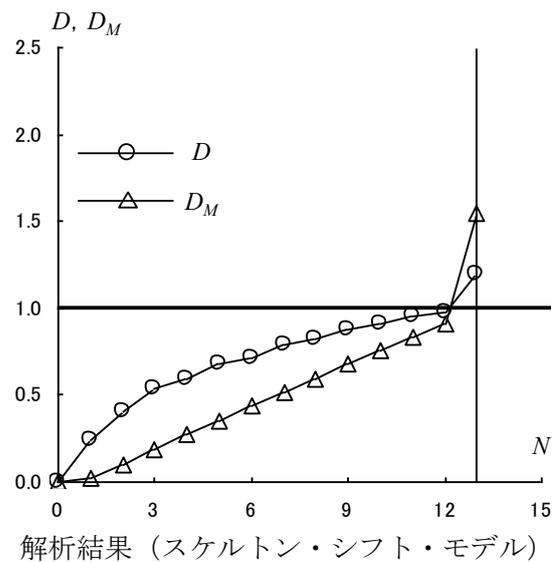
図2-18 マイナー則による損傷評価との比較

図2-18 (b)より、正負一定振幅荷重の場合、 D は正負漸増振幅荷重の場合と同様に各サイクルで段階的に損傷を評価している。 D_M は式の性質上損傷を線形に評価しており、最終ループにおける塑性振幅が大きくなる範囲でやはり評価値が急激に増大している。これにより、累積損傷の評価は D を超え、最大耐力到達時には損傷を過大に評価している。

また、両結果において最大耐力到達の判定に着目すると、 D_M が1を超えるのは、正負漸増振幅荷重の場合 $N = 15$ (実験結果), 16 (解析結果), 正負一定振幅荷重の場合 $N = 9$ (実験結果), 13 (解析結果)となり、 D による最大耐力到達の判定に対して、正負漸増振幅荷重の場合は同時期もしくは若干早期に判定し、正負一定振幅荷重の場合はほぼ同時期に判定している。

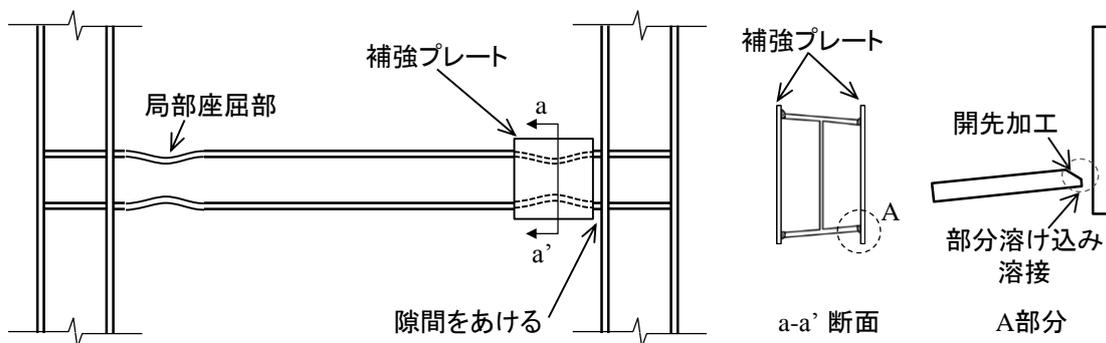
図 3-1 H形鋼部材の局部座屈に対する箱形補修方法 [3-1]

部位	損傷状況		復旧工法	耐力，靱性指標
柱	(1)	傾斜	建て起こし (層間変形角 $\pm 1/250$ ，層間変形 $\pm 10\text{mm}$ 以内)	P- Δ 効果による耐力の低減
	(2)	降伏	何もせず	塑性化による耐力の低減
	(3)	局部座屈	箱形補修方法	耐力：被災前に同じ 靱性指標：元の部材種別がFAの場合はFBに，それ以外の場合は被災前と同じ
	(4)	弱軸方向への座屈	座屈補剛材を新設	被災前に同じ
	(5)	破断	破断箇所の置換	被災前に同じ
梁	(1)	降伏	何もせず	塑性化による耐力の低減
	(2)	局部座屈	箱形補修方法	耐力：被災前に同じ 靱性指標：元の部材種別がFAの場合はFBに，それ以外の場合は被災前と同じ
	(3)	横座屈（横変位小） （横変位大）	横変位矯正，横座屈止め新設 梁材交換	被災前に同じ
柱梁接合部	(1)	亀裂，破断（軽微）	ガウジング後，開先加工して突き合わせ溶接 カバープレートとハンチの新設 水平リップの新設	被災前に同じ
		（著しい損傷）	損傷部周辺をガウジングで除去し，新たな材を溶接して接合	-

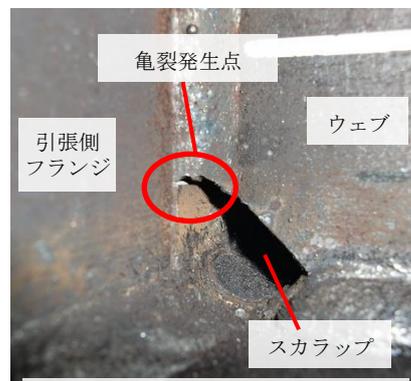
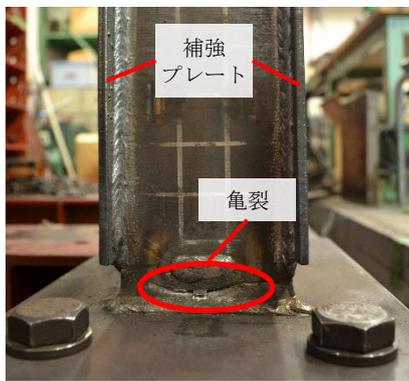
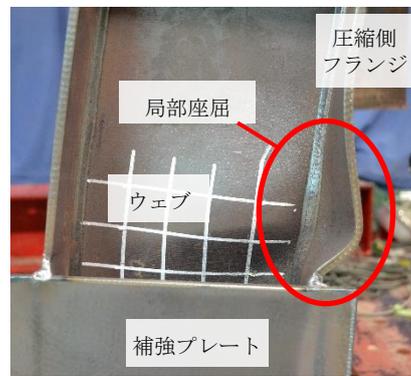
スカロップ底を起点とした亀裂

亀裂補修部に再度生じた亀裂

圧縮側フランジの局部座屈

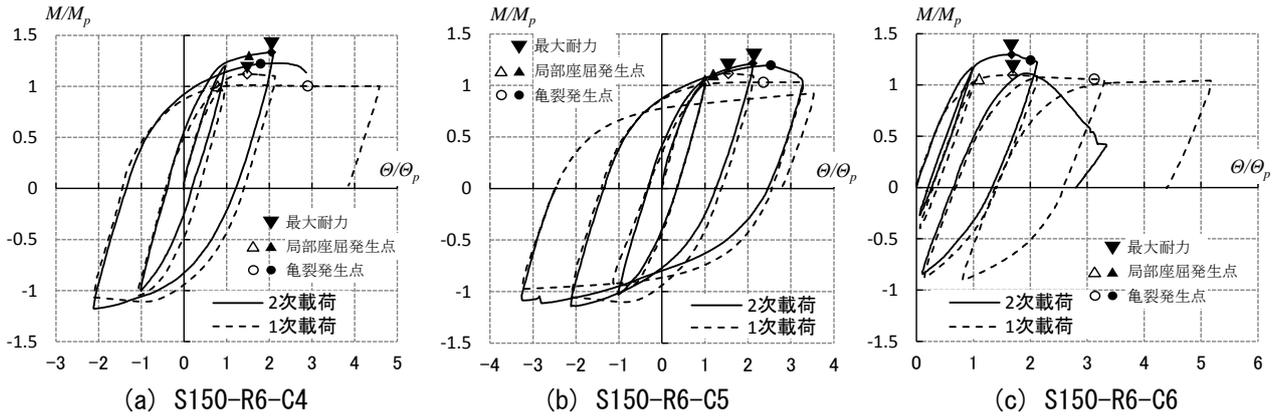
図 3-13 S150 試験体の繰返し載荷実験結果

2 次載荷の結果について、S150-R6-C4 ならびに S150-R6-C5 は、補強プレート上部に新たな局部座屈が観察された後、最大耐力に達した。最大耐力は元の状態に比べてそれぞれ 1.3 倍、1.2 倍程度まで上昇した。最大耐力後、亀裂補修部に再度亀裂が生じ、亀裂が進展することで耐力が低下した。S150-R6C-C6 では、亀裂により最大耐力が決定し、最大耐力に達した後は急激に耐力が低下し終局状態に至った。

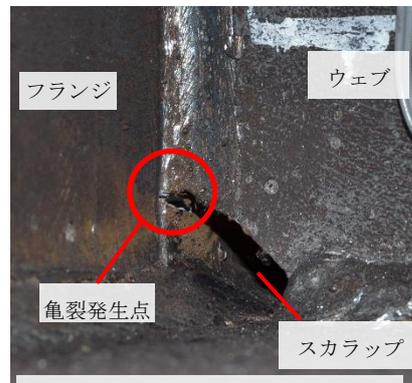
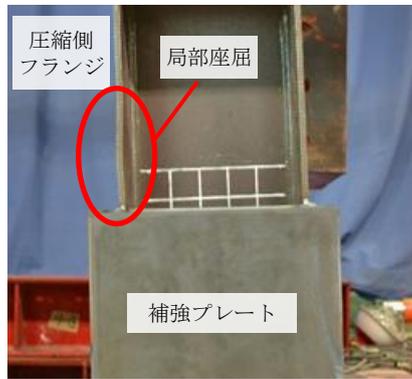
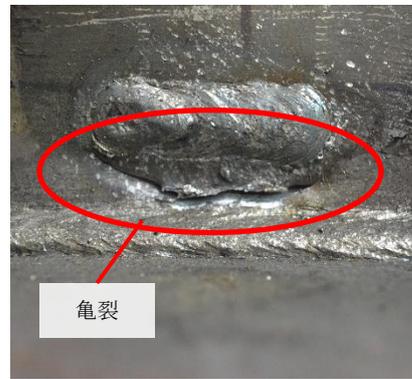
スカラップ底を起点とした亀裂

圧縮側フランジの局部座屈

亀裂補修部に再度生じた亀裂

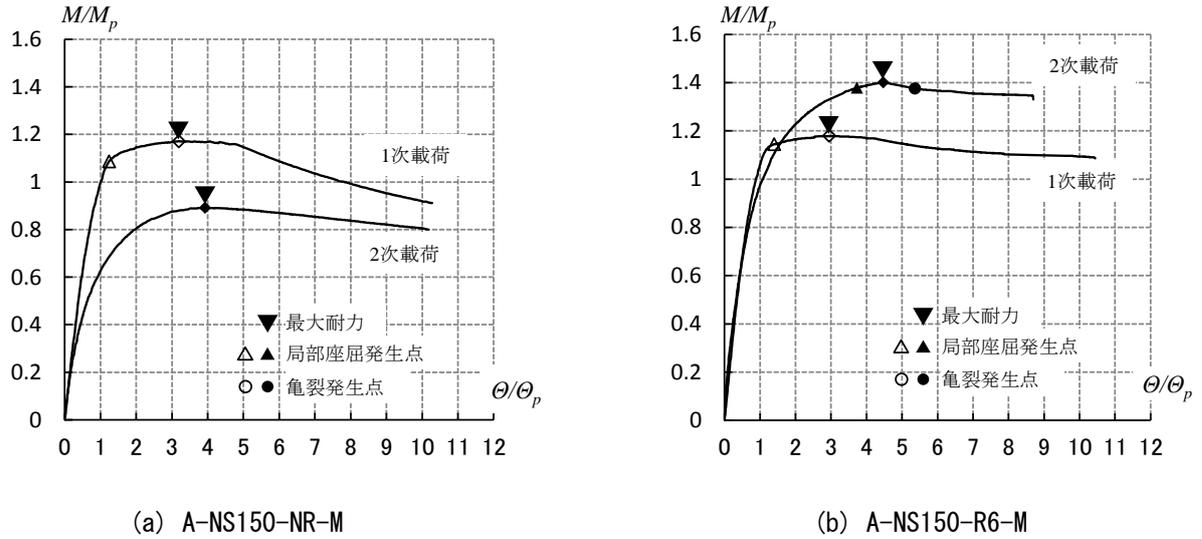
図 3-15 A-NS150 試験体の単調載荷実験結果

以上、ノンスカラップ工法で製作した試験体は、S150 試験体と異なり、スカラップ底を起点とする亀裂は生じないものの、局部座屈に対し箱形補修を施すことで局部座屈変形を拘束し部材の耐力を上昇させることが確認できた。一方で、耐力が上昇することで部材端部に作用する応力が上昇し、フランジ端を起点としたフランジ母材の亀裂により終局状態に至る場合があることが確認された。

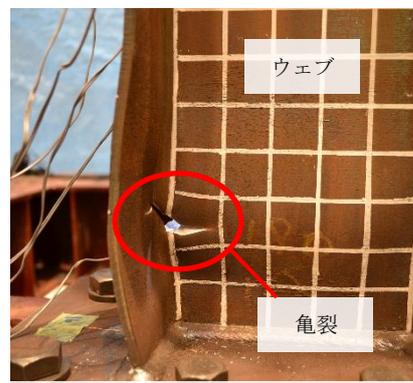
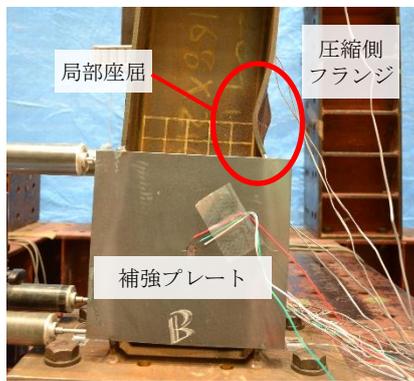
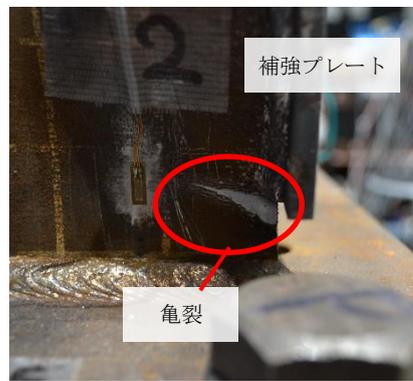
フランジとウェブの交差部に生じた亀裂(建て起こし時)

圧縮側フランジの局部座屈

フランジ端部の亀裂

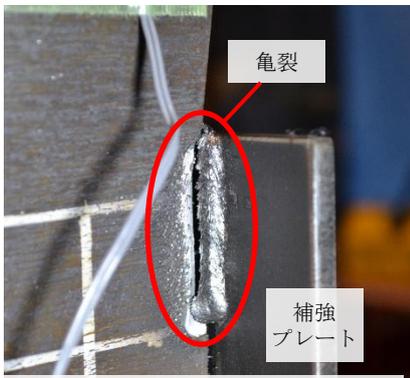
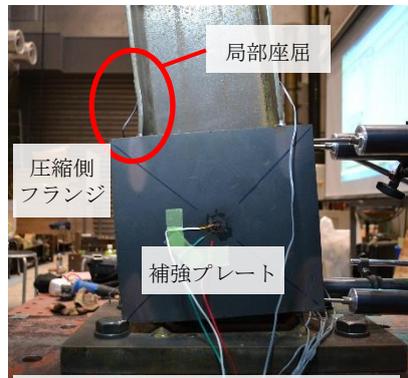
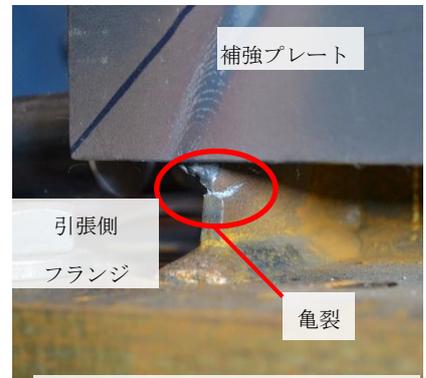
図 3-20 B-NS150 試験体 (単調載荷) の損傷状況

プレート溶接部に生じた亀裂

圧縮側フランジの局部座屈

フランジ端部の亀裂

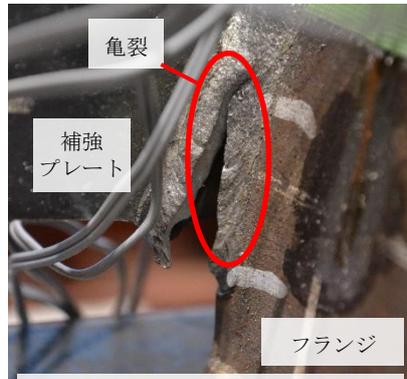
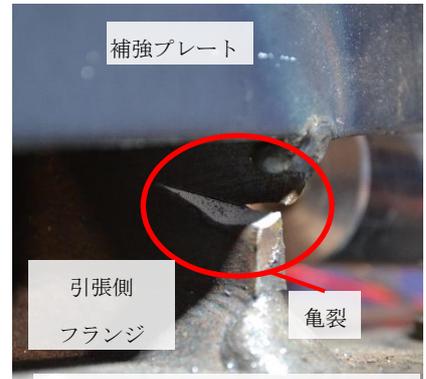
図 3-24 C-NS150 試験体 (単調载荷) の損傷状況

プレート溶接部の亀裂

フランジ端部の亀裂

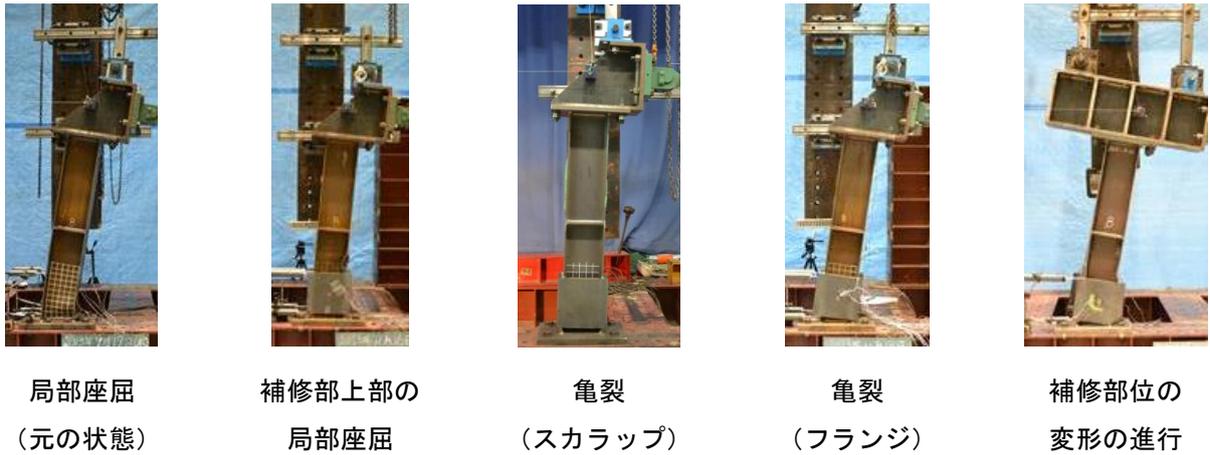
図 3-27 終局状態における試験体の変形の概要

※「局部座屈」は新たに発生した局部座屈を、「溶接部破断」は補強プレートとフランジの溶接部の亀裂が進展して破断したことを、「補修部位の変形の進行」は補修部内部のH形鋼の変形の進行を、「フランジ亀裂」は補強プレートとエンドプレートの間にした隙間部分の母材のフランジに発生した亀裂を示している。

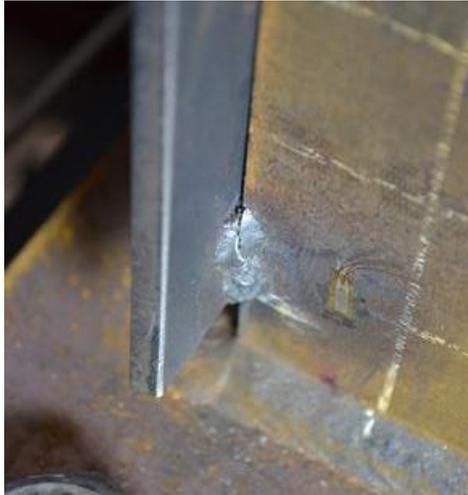
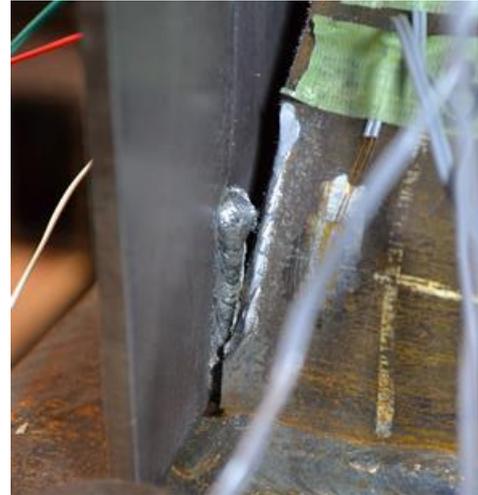
図 3-32 溶接部破断の様子

M_m/M_p	M_m kN・m	σ_A N/mm ²	崩壊モード
B-NS150-R6I20-M	1.18	94.3	300	溶接部破断
B-NS150-R6I40-M	1.17	93.5	298	溶接部破断
B-NS150-R6I60-M	1.36	108.7	346	局部座屈
B-NS150-R6I20-20-M	1.17	93.5	298	溶接部破断
B-NS150-R6I20-40-M	1.14	91.1	290	溶接部破断
B-NS150-R6I20-C10	1.23	98.3	313	補修部位の変形の進行
B-NS150-R6I40-C10	1.29	103.1	328	補修部位の変形の進行
B-NS150-R6I60-C10	1.31	104.7	333	局部座屈
B-NS150-R6I20-20-C10	1.25	99.9	318	溶接部破断
B-NS150-R6I20-40-C10	1.15	91.9	293	溶接部破断

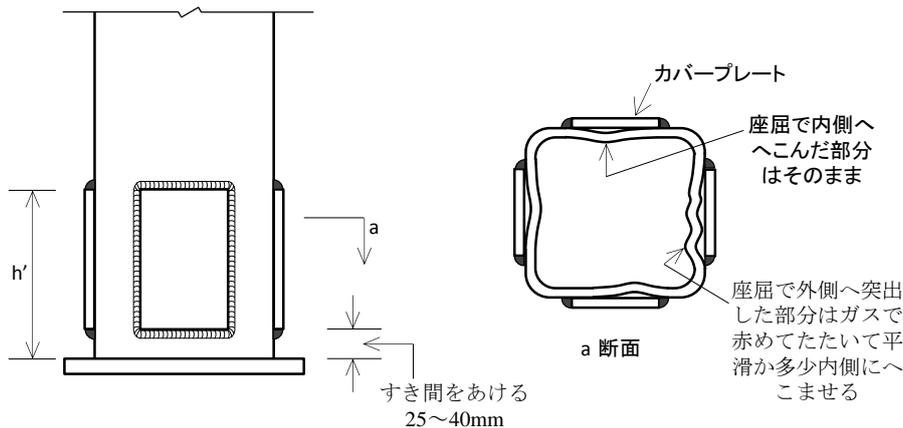
図 3-33 カバープレート溶接による局部座屈補強方法 [3-1]

部位	損傷状況		復旧工法	耐力，靱性指標
柱	(1)	傾斜	建て起こし (層間変形角 $\pm 1/250$ ，層間変形 $\pm 10\text{mm}$ 以内)	P- Δ 効果による耐力の低減
	(2)	降伏	何もせず	塑性化による耐力の低減
	(3)	局部座屈	カバープレート溶接 リブプレート溶接	耐力：被災前に同じ 靱性指標：元の部材種別がFAの場合はFBに，それ以外の場合は被災前と同じ
	(4)	座屈	座屈補剛材を新設	被災前に同じ
	(5)	破断	破断箇所の置換	被災前に同じ
梁	(1)	降伏	何もせず	塑性化による耐力の低減

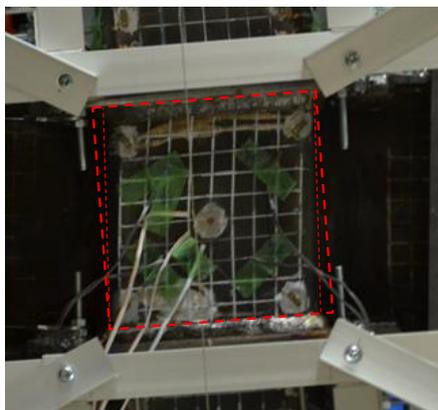
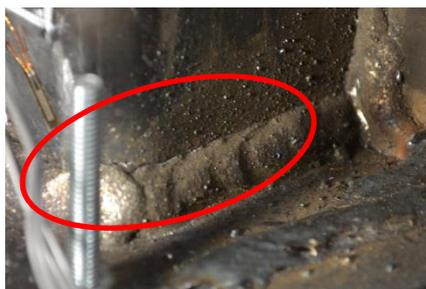
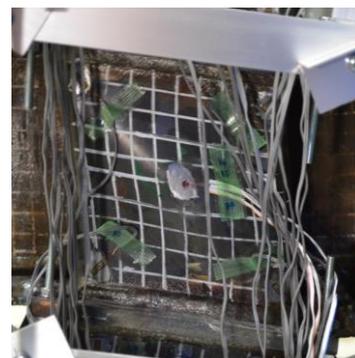
図3-49 BR6-Cの損傷状況

パネルのせん断変形の進行
(終局状態)

パネルとダイアフラムの
溶接部の軽微な亀裂

パネルのせん断座屈
(実験終了後の様子)

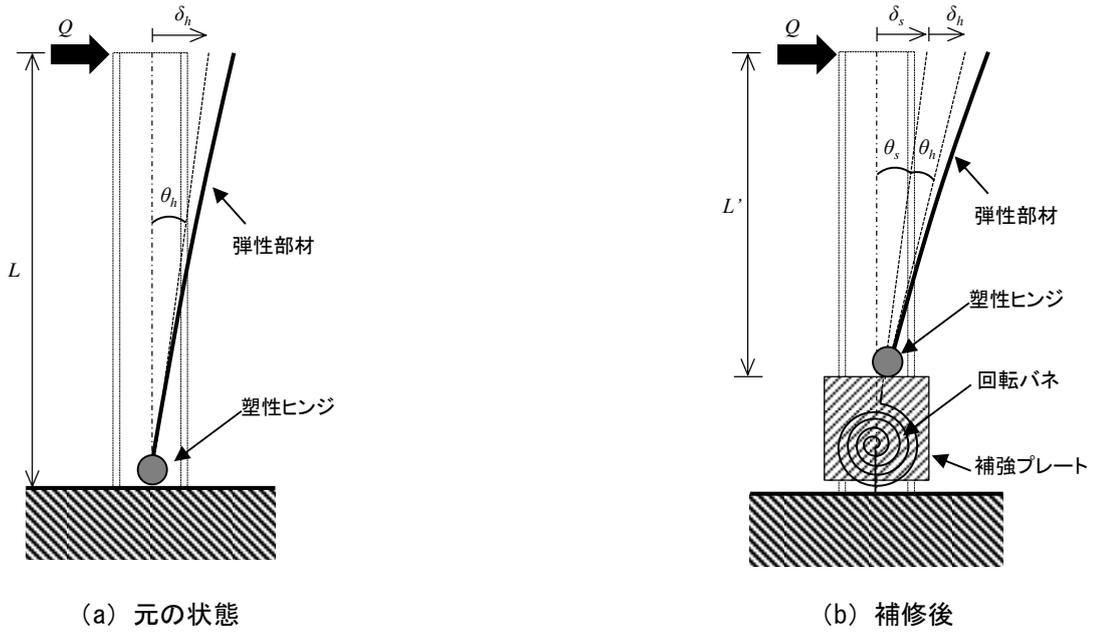
図 3-55 鉄骨部材の力学モデル

同図より、実験における H 形鋼部材および角形鋼管部材の最大耐力の上昇率は、実験値と力学モデルによる評価値で概ね一致している。したがって、図 3-55 の力学モデルによる補修後の部材の耐力評価は、崩壊モードが対応する部材に対しては比較的精度よく評価可能であるといえる。

ここで、図 3-55 の力学モデルの妥当性および解析への適用性を、静的弾塑性増分解析により検証する。

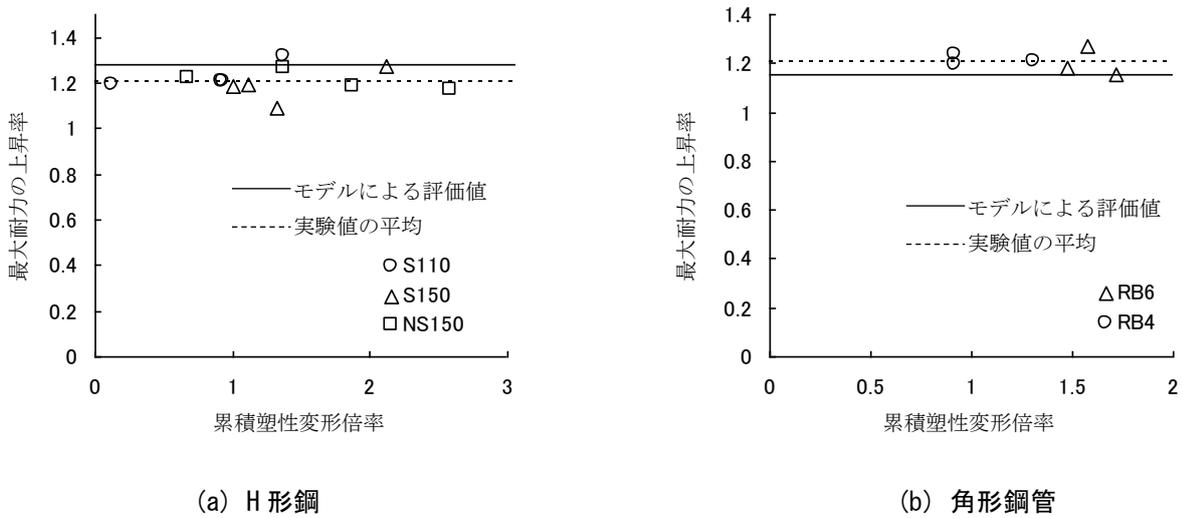
図 3-56 補修による最大耐力の上昇率

H 形鋼部材および角形鋼管部材の実験で得られた補修による最大耐力の上昇率と、上記の力学モデルによる耐力上昇率の評価の比較を図 3-56 に示す。ただし、同図には補強プレートの溶接部の破断や補修部の変形の進行で最大耐力が決定した B-NS150 試験体、C-NS150 試験体は除外してしめしている。

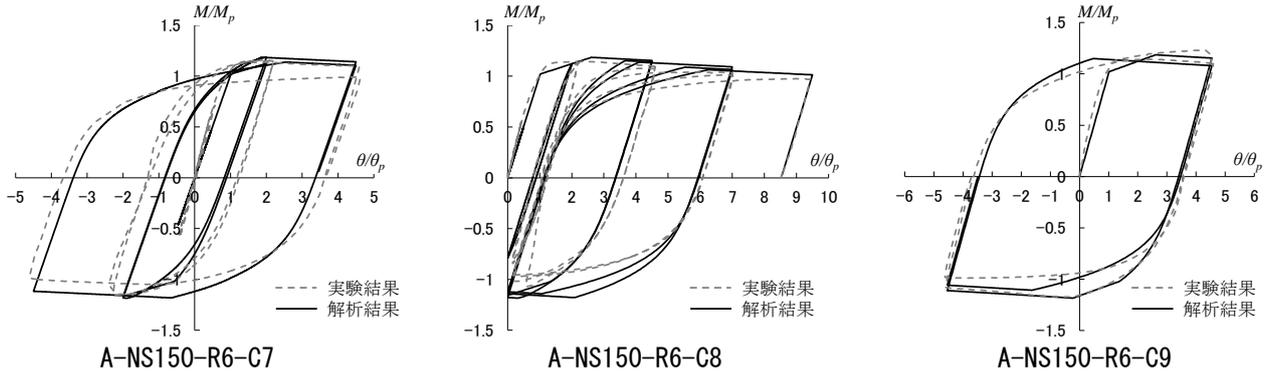
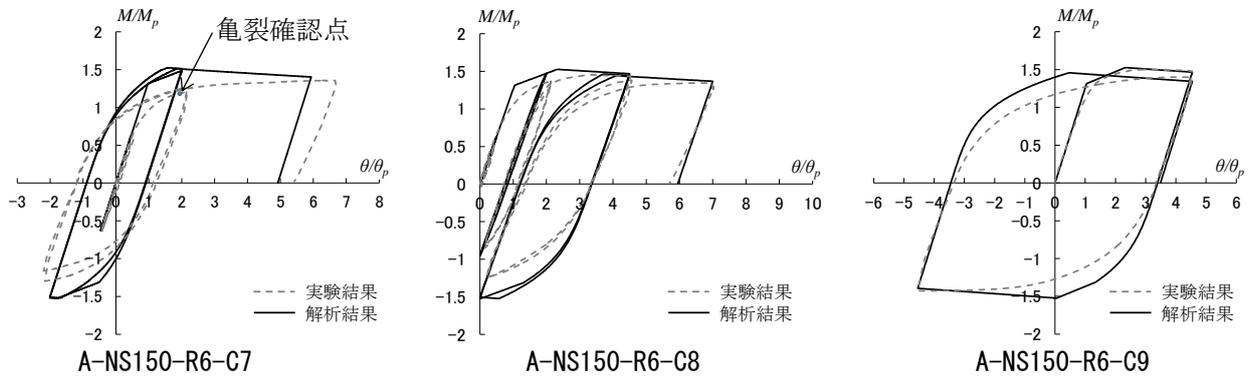
図3-58 塑性ヒンジの骨格曲線（モーメント m —回転角 θ 関係）

図 3-58 (a)より、上述の復元力特性モデルを用いた解析結果は、実験結果の荷重変形関係と概ね対応していることが確認できる。図 3-58 (b)より、荷重上昇中の剛性低下部分（バウジンガー部）に誤差はあるものの、A-NS150-R6-C7 以外は概ね最大耐力や履歴挙動が対応していることが確認できる。一方で A-NS150-R6-C7 は、初めて塑性率 1 を超えたループにおいてフランジ母材の亀裂が生じ、剛性の低下が早期に進行するため、解析と実験結果の最大耐力・履歴挙動の対応が悪くなっている。

これらの結果より、補修後に補修部上部で新たに生じた局部座屈により最大耐力が決定される部材の力学モデルとして、提案した力学モデルの妥当性を確認した。また、弾塑性解析への適用性は、塑性ヒンジに設定する復元力特性の精度にもよると考えられるが、概ね良好であることを確認した。

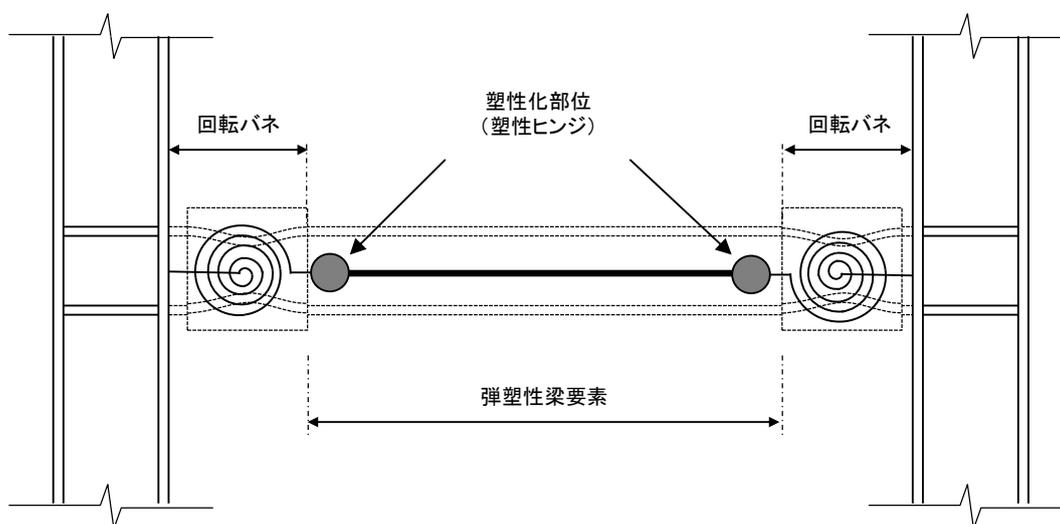
図 3-59 補修後の鉄骨骨組の力学モデル

地震時に骨組に生じた塑性ヒンジに対し、前節までのように補修により損傷の進行が抑制され、無補修・無補強部で塑性ヒンジが形成される補修を施した場合、補修した部材の解析モデルを用いると、補修後骨組の力学モデルは図 3-59 のようになる。

本モデルは、梁に局部座屈による塑性ヒンジが形成された骨組を補修した場合を示しているが、柱頭や柱脚に補修を施した場合も、梁と同様に部材端に補修部を表現する回転バネを、その内側（柱の中央側）に塑性ヒンジを有するモデルとなる。
