学位論文

送電鉄塔の異常検知を目的とした
傾斜モニタリング手法の開発

2024年3月

栗原 幸也

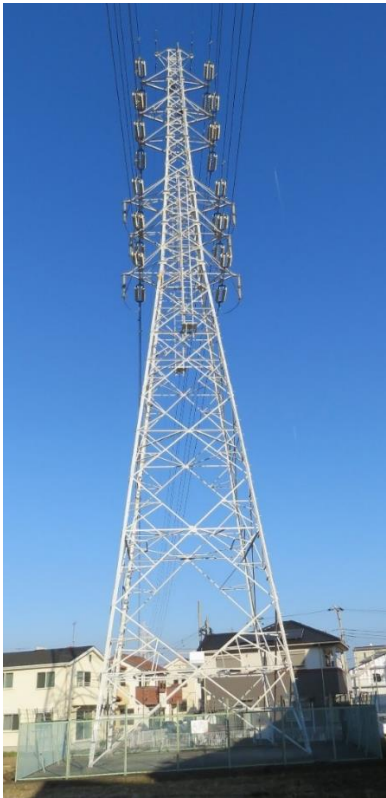
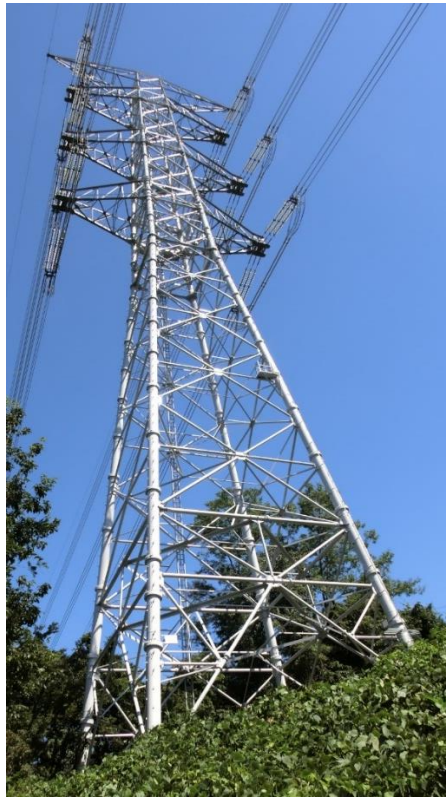
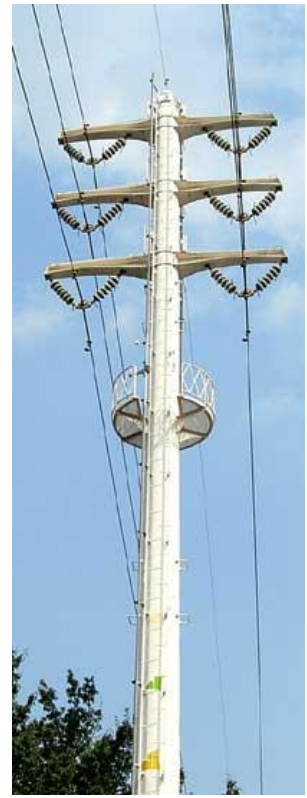
図 2.1.2 送電鉄塔

(a) 山形材

(b) 鋼管材

(c) 单柱

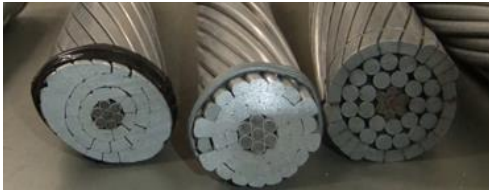
図 2.1.5 送電線の内部構造状況

図 2.1.5 に送電線の内部構造、図 2.1.6 にアルミ線の腐食状況を示す。なお、送電線は多種多様であり、図 2.1.5 は代表的な電線 ACSR410mm である。平成 19 年より、寿命予測に基づく計画的な改修を行うため、電線の定期的な調査が実施された。電線の取替要因は主に電線の腐食や、雷等で損傷したなどの割込補修ができない場合である。電線腐食による取替目途はアルミ線の引張強度が規格値の 90% に低下した後、アルミ線が脆くなり規定の引張強度を満たさない場合である。北陸電力の調査結果では電線の耐久年数は約 60 年とされている。

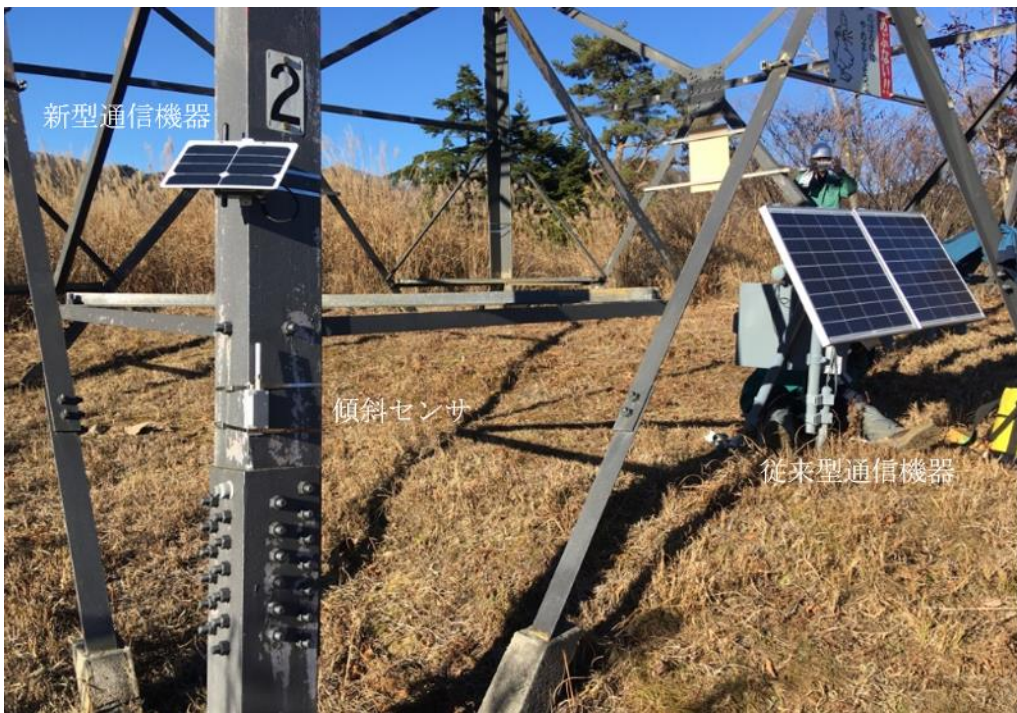
図 3.1.1 通信機器の様子

(b) 従来型通信機器と新型通信機器

本システムで使用する機器を図 3.1.1 (a), (b) に示す。本システムは通信機器、太陽光パネル、傾斜センサで構成されている。通信機器は受信用のマイコンが常時稼働しており、傾斜センサから 10~30 分に一度発信される観測データを受信している。マイコンは受信した 1 時間分の観測データをマイコン上で圧縮し、インターネット回線を利用してサーバーに送信している。第 4 章で提案する土砂崩壊による基礎変位進行のモニタリング利用時は、第 6 章に後述する観測データのノイズ補正をサーバー上で行い、設定した閾値を超過しているかサーバー上で判断し、閾値を超過した場合は鉄塔管理者にアラートメールが自動で発信される。

傾斜モニタリングの対象としている土砂崩壊による基礎変位進行および冠雪は、主に山岳地に建設された鉄塔で発生する。そのため、本システムは山岳地の鉄塔を対象に遠隔モニタリングを行うことを前提に開発を行っている。山岳地に建設された鉄塔は駐車位置から 3 時間以上歩行することもあり、重量物の運搬となると、安全面のリスクを抱える。そのため、軽量化が重要となる。現在は軽量化の改良が進み、図 3.1.1 (b) に示す新型通信機器のサイズまで縮小化が進み、同じ性能で重量を 1/10、サイズも 1/10 まで縮小化が進んでいる。また、山岳地のため携帯電波が通じない箇所でもデータを受信できるように、マルチホップ通信や FWA (Fixed Wireless Access) を利用したデータ通信などを実施している^{1, 2)}。

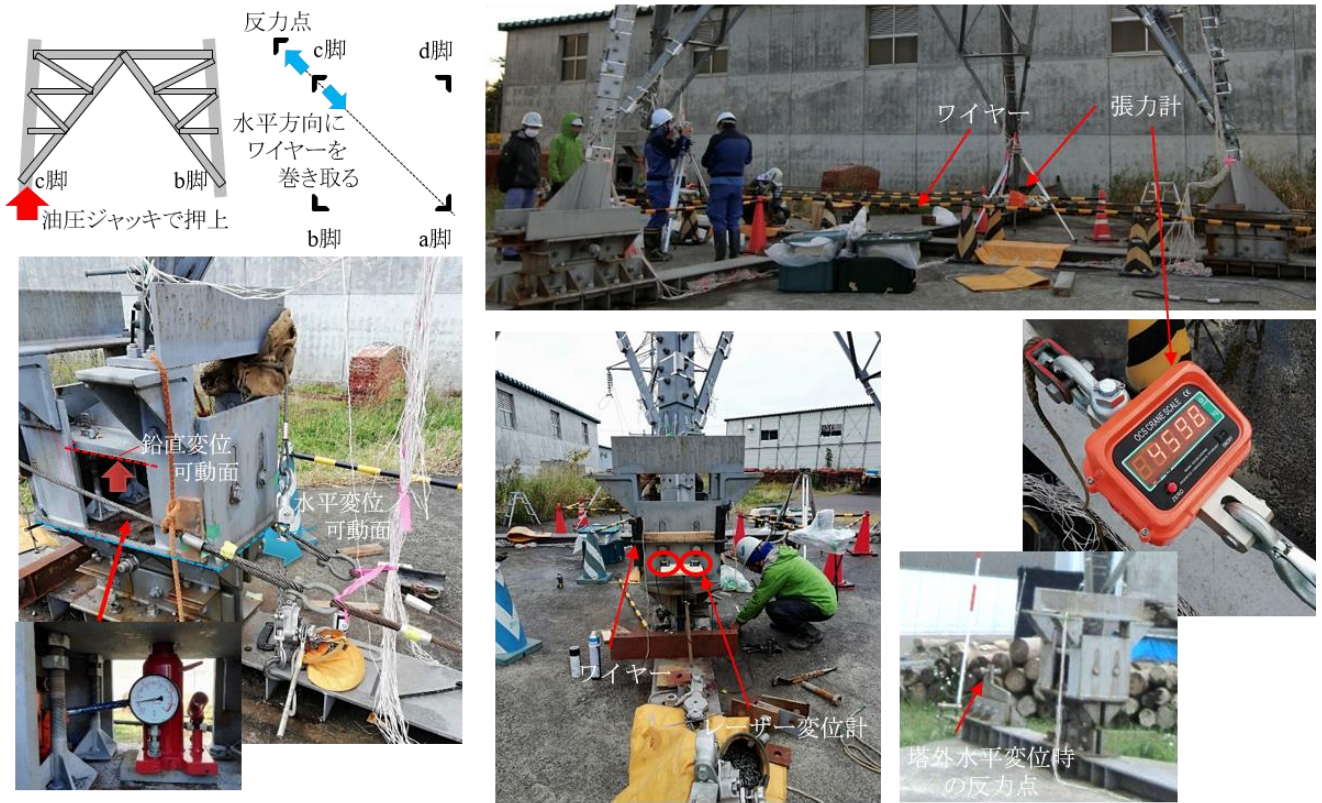
図 4.4.2 基礎変位の方法

鉛直変位時には、この空間に油圧ジャッキを挿入

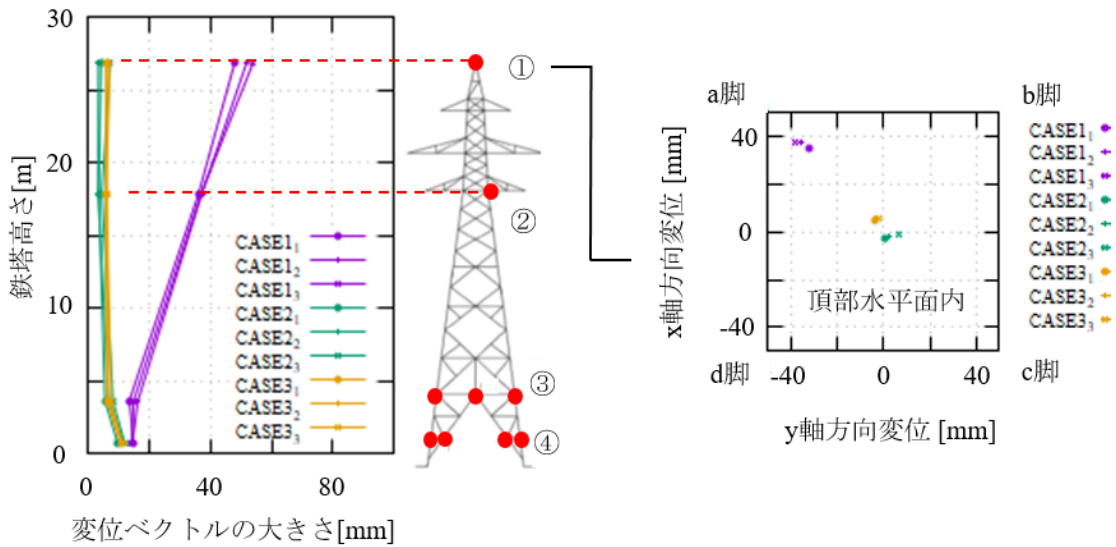
図 4.5.1 測量結果

可動脚であるc脚を鉛直上方、塔外水平方向、塔内水平方向に最大変位させた時の測量結果を図4.5.1に示す。支柱材の測量を実施した点は、図4.5.1の鉄塔形状に示す①～④までの4点である。左側の図の縦軸は地面を原点とした鉄塔高さであり、横軸は3次元の変位ベクトルの大きさを示す。また、頂部の水平面内の変位を右側の図に示す。図中のCASE1（紫色）は基礎を鉛直上方に、CASE2（緑色）は基礎を塔外水平に、CASE3（黄色）は基礎を塔内水平に変位させた場合の結果であり、CASE1～3の右下にある添え字は実験回数を示す。図4.5.1より、鉛直、塔外水平、塔内水平変位ともに、3回の試験でほとんど同様の結果が得られており、試験の再現性が高いことが分かる。以下に、各基礎変位における特徴をまとめる。

図 4.5.1 に示す測量位置 (①塔頂部, ②中間部, ③最下節(1), ④最下節(2)) を対象に、

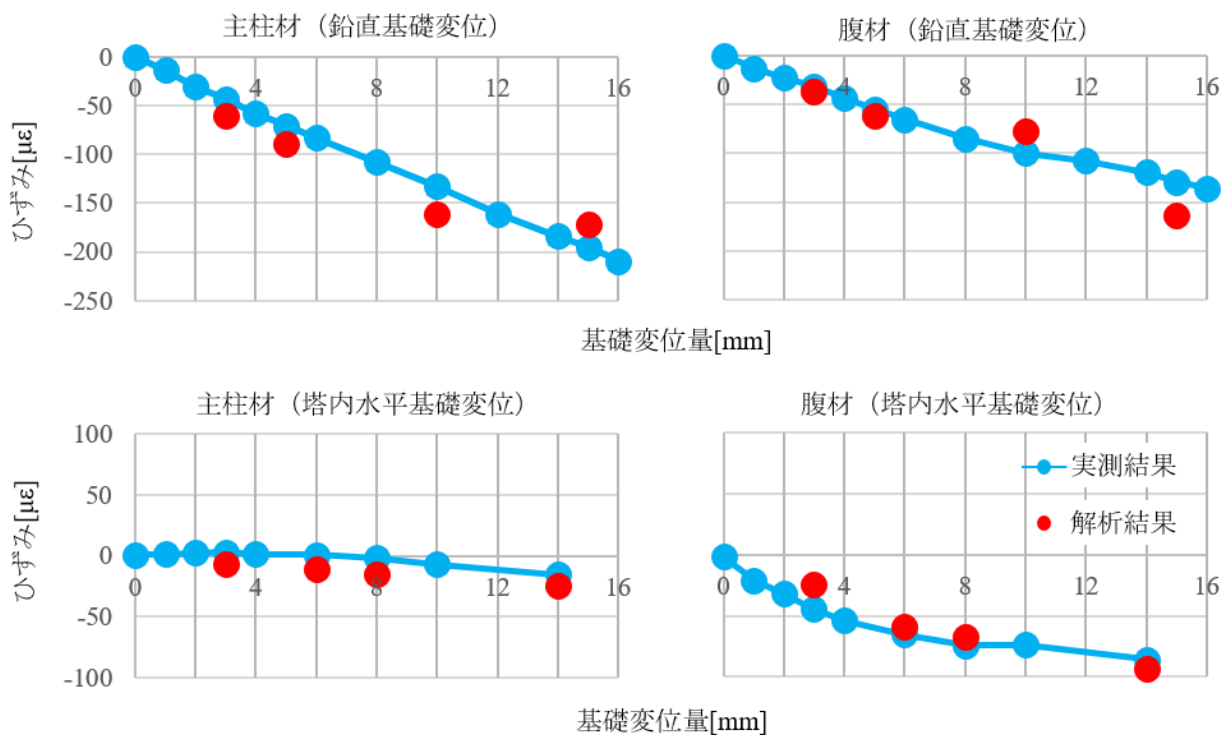
図 4.6.2 解析結果と実測結果の比較（ひずみ）

図4.6.2より、鉛直変位時の主柱材ひずみは解析結果と計測値がよく一致していることが確認できる。また、図4.6.2より、鉛直変位時の腹材ひずみは、解析結果が計測値を若干上回る結果となったが、ひずみの値は比較的よく一致していた。計測値の方が上回った要因

としては、腹材は片フランジ接合のため、通常の図心の位置に断面の軸心がないためと考える。今後この影響度合いについては試験機を用いて確認する予定である。

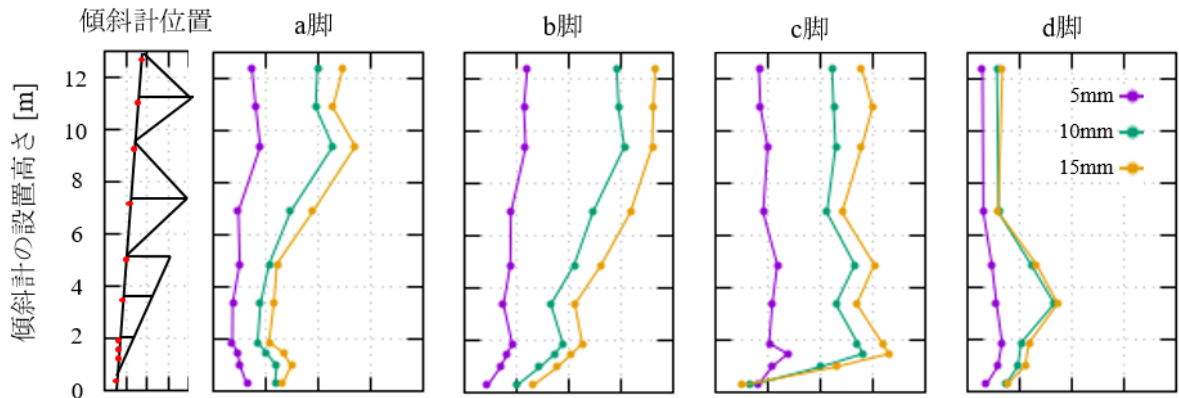
図 4.7.1 基礎変位時の支柱材傾斜角の変化

に、図中には基礎変位が許容基礎変位時のときの変化量と、他2種類のみをプロットしている。なお、塔内変位は基礎変位の制御が難しかったため、許容基礎変位量の7mm近傍の6mmの観測データをプロットしている。各基礎変位量ではその状態を5分間維持しており、傾斜センサの測定間隔は1分間であるため、同じ基礎変位量で複数のデータが存在する。図中には全データをプロットしているが、計測値のばらつきが小さいことから、図ではそれぞれの折線の点は1点に見える。また、傾斜センサは各脚の支柱材に10個ずつ設置しているため、各脚の1本の折線には高さ方向に10カ所プロットされるはずである。残念ながら、d脚は最もデータロガーから遠かったため、無線通信の不良により、一部にデータ欠損が生じている。

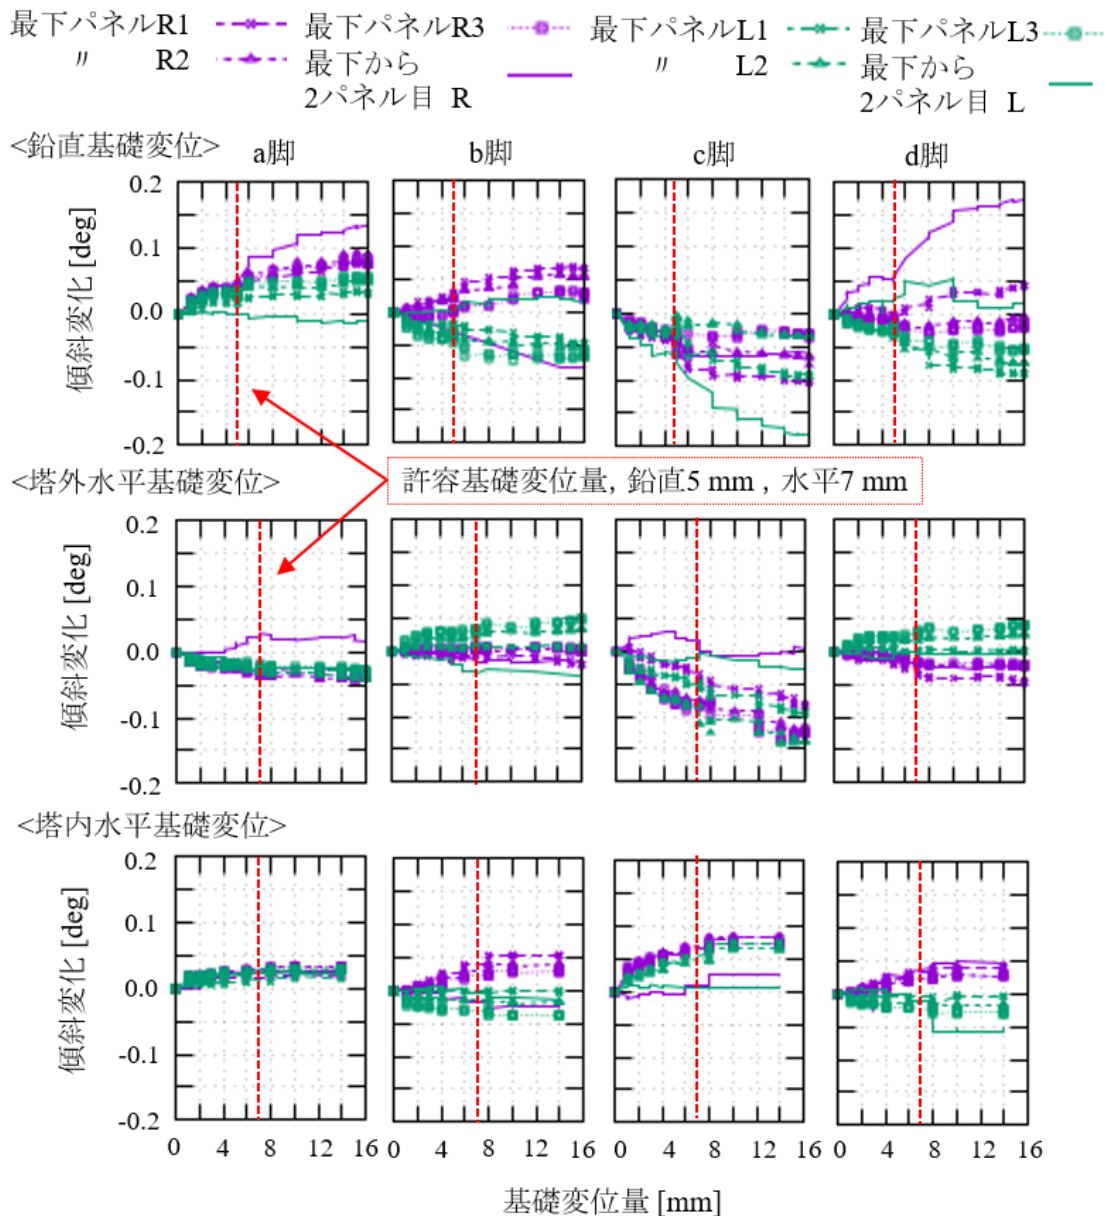
図 4.7.2 基礎変位時の腹材傾斜角の変化

図 4.7.2 の上段（鉛直変位時）を見ると、可動脚 c 脚の腹材は L, R 面共に塔外方向に傾斜し、対角脚 a 脚の腹材は L, R 面共に塔内方向に傾斜したことがわかる。鉄塔が剛体として a 脚側に傾いた場合、上記とは反対の傾斜変化が予想されるが、c 脚が上昇することで、c 脚の主柱材フランジ面が開き、a 脚の主柱材フランジ面は閉じる動きとなり、腹材に部材撓みが発生すると推測した。今回は部材撓みの影響が勝ったため、図 4.7.2 のような傾斜変

化となったと考えられる。また、支柱材の傾斜変化で得られた特徴と同様にどの脚も基本的に傾斜変化量と基礎変位は比例関係であったが、c脚L面とd脚R面の最下パネル腹材では、許容基礎変位を超えたあたりから傾斜変化が緩やかになった。支柱材でも同様の事象が生じていることから、cd面を構成する部材でボルト滑りが生じている可能性が高いと考えている。

その他の特徴としては、支柱材の傾斜変化と同様に最下から2パネル目の腹材でも傾斜変化が大きく、最下パネルでも4脚で同程度の傾斜変化が確認され、いずれも0.05 deg以上の変化であった。

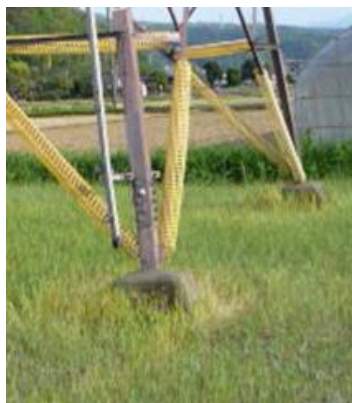
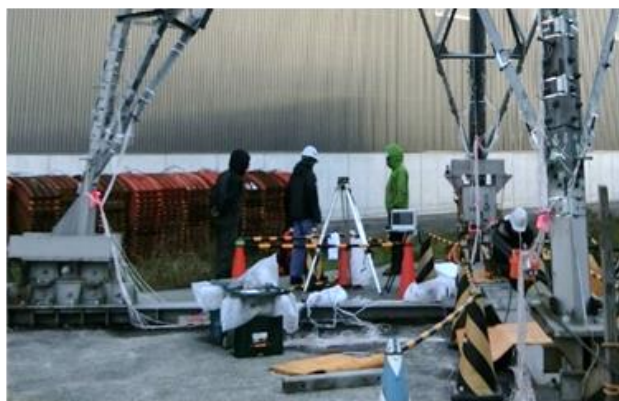
図 4.7.7 立ち上がり状況

(a)実フィールド鉄塔の地際

(b)試験鉄塔の地際

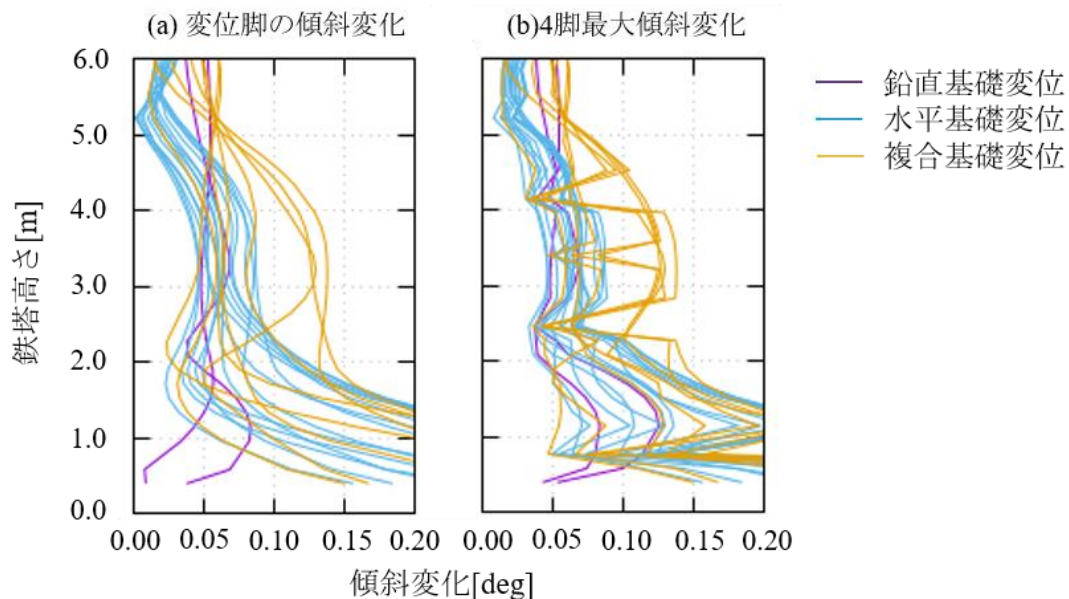
図 4.9.2 基礎変位の方向による傾斜変化の相違

解析からも基礎変位を与えた脚に大きな傾斜変化が確認できた。特に、水平変位は基礎変位を与えた脚が大きく傾斜変化することがわかった。また、2脚分担でも1脚分担でも1.5m以上2.0m以下であれば、4脚のいずれかで推奨する閾値0.05degを超過することがわかった。

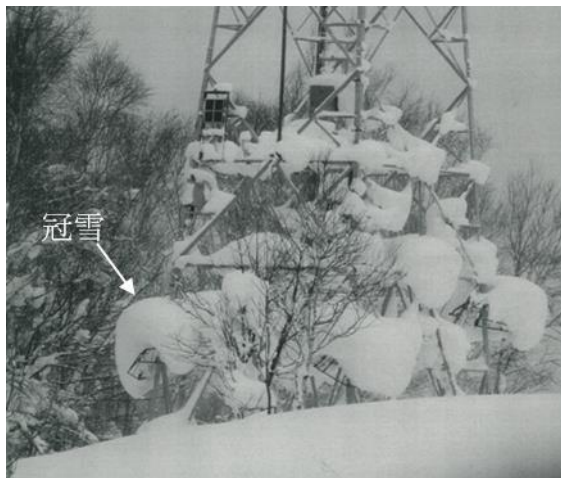
図 5.1.1 冠雪の様子

今回モニタリング対象としている冠雪の様子を図5.1.1に示す。送電鉄塔の雪害には、電線の異常振動として挙げられるスリートジャンプやギャロッピング¹⁾などがあるが、ここでは近年部材変形などの事例が多く確認されている冠雪を対象とする。冠雪は山間部の風速が遅い地域で発達する。そのため、風速が速い鉄塔上部では冠雪の部材損傷被害は確認されておらず、主に最下から3パネル以下の補剛材で確認されている²⁾。冠雪が発生する鉄塔のほとんどは、冬季期間は現地調査が困難な箇所に建設されており、部材損傷に至るメカニズムは分かっていないうえ、部材損傷が生じても迅速な把握が困難である。そこで、本章では冠雪が生じる鉄塔の遠隔モニタリングを傾斜センサと定点カメラで実施し、冠雪の発達状況から部材損傷の主要因を検討した。ここで使用する傾斜センサは4章で使用したセンサと同様の物とし、サンプリングレートは10分間隔に設定した。モニタリングにより推定した部材損傷要因となる荷重を実規模試験および部材解析モデルに載荷し、部材応力と傾斜変化を確認することで部材損傷に至るメカニズムを検討した。最後に、この対策工を検討した。

図 2.1.7 に鉄塔が冠雪している状況を示す。寒冷地では送電鉄塔の上に雪が積もる現象（以下、冠雪）が確認されている。冠雪荷重は1パネルに約1~2 tonの載荷荷重が生じ、この荷重の影響により、鉄塔部材に変形やボルト破断が確認されている。冠雪による部材損傷は年間数十件確認されており、近年の異常気象の影響で増加傾向である。

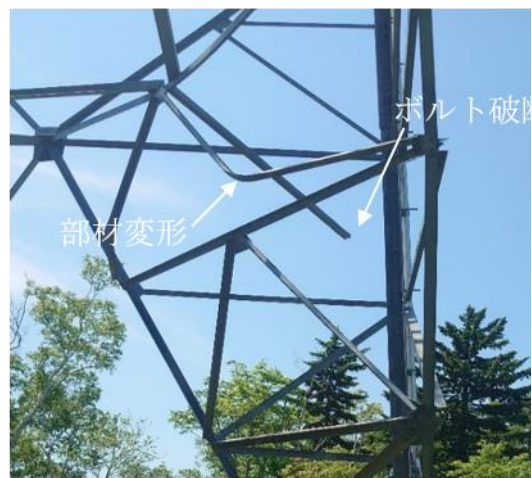
図 5.2.1 冠雪による部材損傷

冠雪による部材損傷の様子を図 5.2.1 に示す。図 5.2.1 は突上げ材の部材変形、対辺補助材のボルト破断の様子を示している。実際に寒冷地域で冠雪による部材別に被害の状況を確認した結果を図 5.2.2 にまとめた。図 5.2.2 より、被害の多くは補助材であり、応力部材には全く被害がないことがわかる。
