学位論文

鉄道用パーライト鋼レールの 表面損傷に関する研究

平成 29 年 3 月

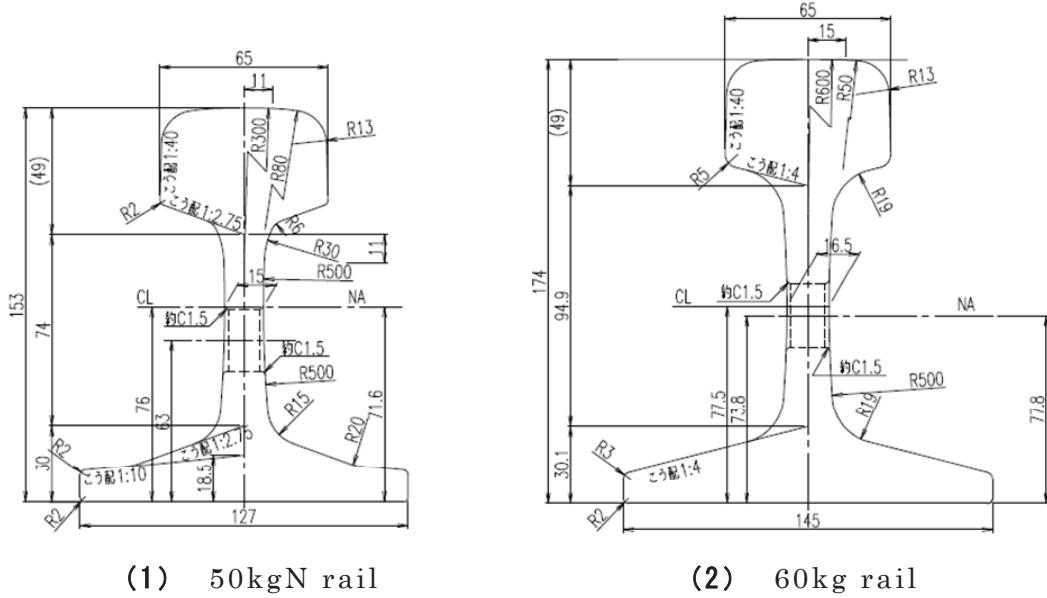
Fig. 1.6 Rail section of the nominal shape of 50kgN rail and 60kg rail [15].

を低減するために新幹線用の 60kg レールが使用される場合がある。そのため、在来線用の車輪では 60kg レールと 50kgN およびそれ以外のレールも走行対象とした在来線用修正円弧踏面が採用されている。

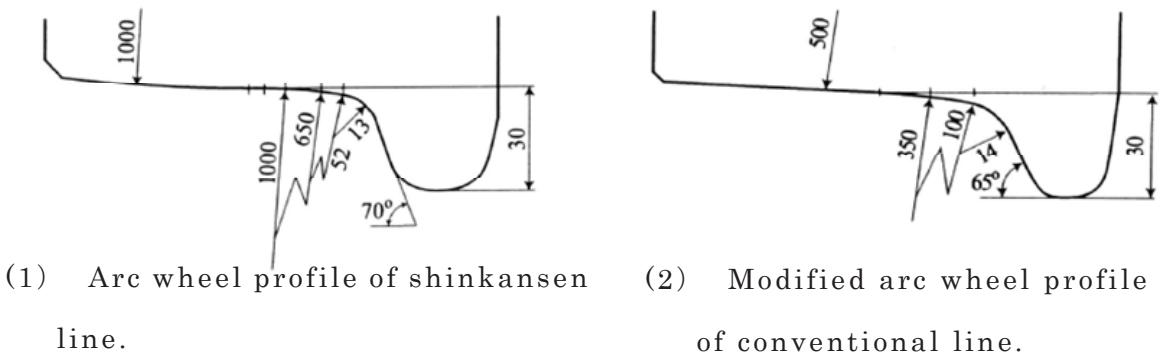
Fig. 1.7 An example of wheel profile in nominal shape of conventional line and Shinkansen line [18].

レールの表面損傷を対象として研究を進める上で、車輪との接触状況を考察することは重要である。そこで、車輪の踏面形状についても調査を行った。その結果、車輪の踏面形状は鉄道事業者毎に種々考案されて使い分けられていることが判明した。図 1.7 に車輪踏面形状の一例として、新幹線用修正円弧踏面および在来線用修正円弧踏面を示す [18]。車輪の踏面形状は、車両が直線区間

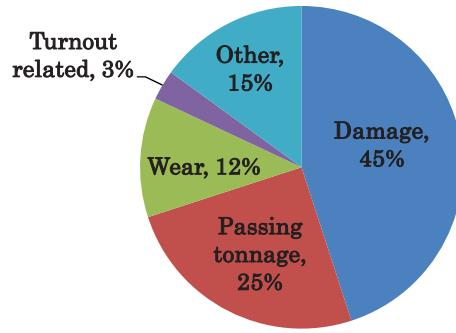
Fig. 1.9 Cause of rail replacement [29].

合を示す[28]. 損傷によるレール交換が 45%に達しており, 通トン寿命 (18%) および摩耗寿命(16%)による交換に比べて格段に高い割合を占めている. また, 二酸化炭素に関わるライフサイクルアセスメント (LCA) 上でもレール保守に関する排出量が軌道保守部門の 80%を占めるとの試算がなされている.

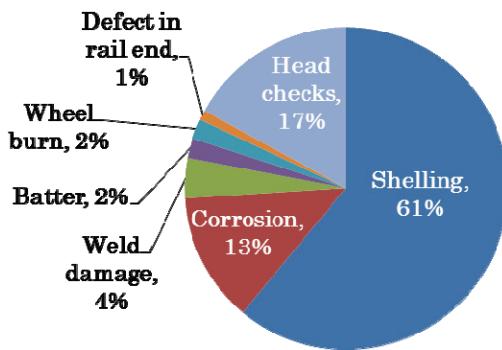
Fig.1.10 Dominant cause of damage life [29].

レールの交換要因について調査した結果, 損傷寿命を抑制することによって軌道保守費の大幅な低減が可能であることを把握した. そこで, 前項の図 1.9 で示した損傷寿命を支配する要因の内訳について調査を行った. 図 1.10 に結果を示す[28]. 調査の結果, 表面損傷に属するシェリング損傷, きしみ割れ, 空転およびバッタ傷がレール交換要因の 80%を占めていることが明らかになった, その中でシェリング損傷の占める割合が 76%と他の要因に比べて格段に高いことを突き止めた. 損傷寿命によるレール交換量を削減するためには, いずれの支配要因に対しても対策を講じることが必要である. しかしながら, 損傷レール交換原因として高い割合を占める要因に対して有効な対策を講じること

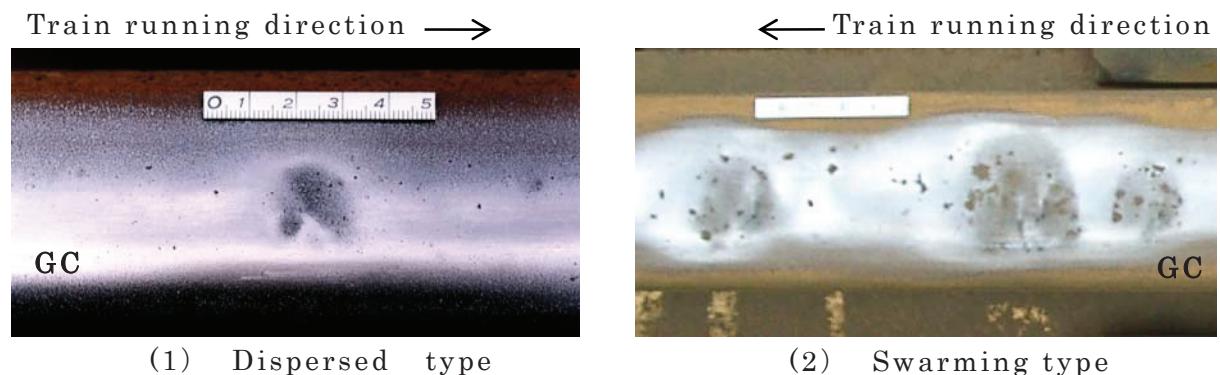
Fig.1.11 Appearance of Shelling damage in the case of classification in the generating type.

図 1.11 にシェリング損傷の外観を示す。シェリング損傷は、発生形態別に散発型 (Dispersed type) と至近距離で多数発生する密集型 (Swarming type) に大別される。前者は新幹線、後者は在来線に多く認められる。また、発生原因別に分類すると、車輪との転がり接触疲労に起因するものと車輪が空転・滑走した時に発生する摩擦発熱に起因した熱変態組織 (白色相), 車輪フッラト痕,

異物の踏込み傷および線路保守工具などによる打痕傷に起因するものに大別される。後者は図 1.11 に示した転がり接触疲労起因のシェリング損傷と明確に区別することが可能である。このタイプのシェリング損傷は、損傷部のレール頭頂面に残存する痕跡からその原因を識別できる場合が多い。図 1.12 に白色相起因タイプおよび空転起因タイプのシェリング損傷の外観を示す。なお、シェリングという損傷名は、破断面の紋様が貝殻状 (shell pattern) を呈することに由来する。

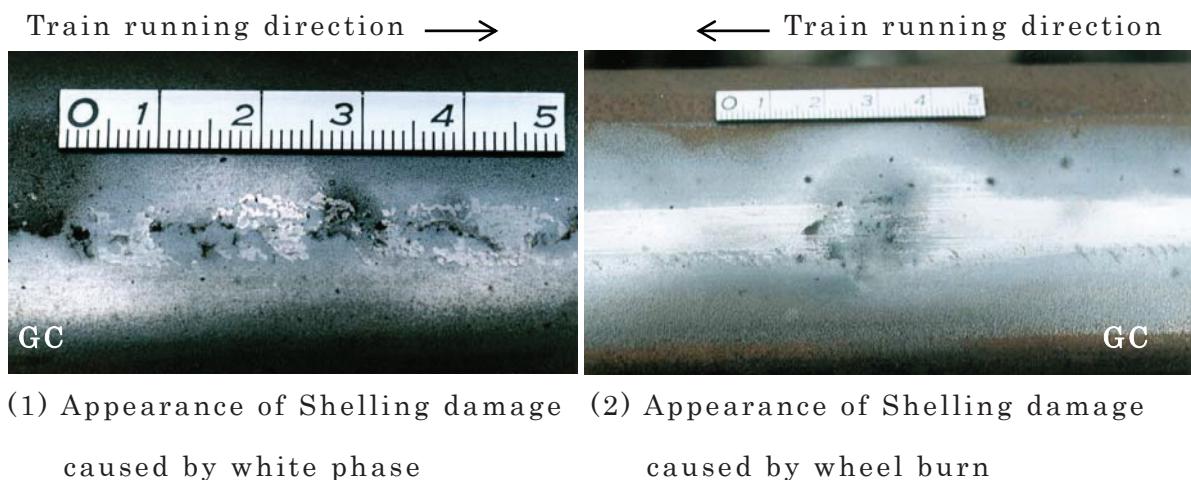
Fig.1.12 Examples of the appearance of the shelling damage classified by cause of generating.

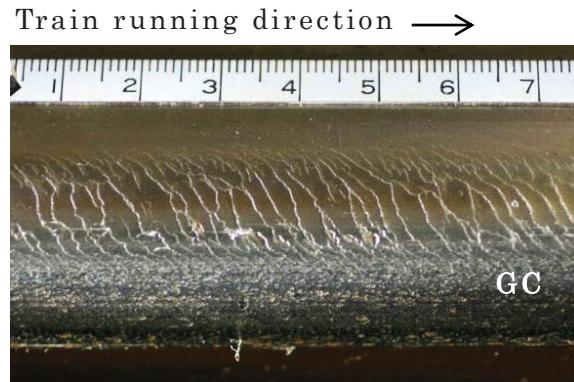
Fig.1.13 Appearance of head checking formed in the gauge corner of the standard carbon rail [30].

図 1.13 にパーライト鋼レールに発生したきしみ割れの外観を示す [29]。きしみ割れは、レールのゲージコーナ部に発生する表面損傷である。この損傷は、主に曲線区間の外軌に使用されるレールに発生する場合が多く、列車の進行方向に対してある角度を持った短いき裂もしくはその集合体である。きしみ割れは、ある程度の長さに進展した後に停留あるいはきしみ割れ同士が連結して剥離に至りそのまま停留する場合が多い。ただし、トンネル内の漏水が當時降りかかる使用環境で発生した場合は、きしみ割れからのき裂進展によってレールが折損に至ることがある。

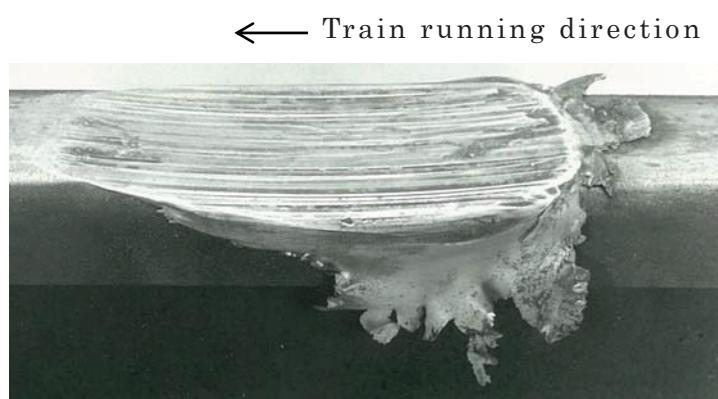
Fig.1.14 Appearance of the rail damage caused by the wheel burn of locomotive.

図 1.14 に空転傷の外観を示す。空転傷は、列車起動時に生じる車輪の空転によって形成される場合と列車の走行速度と車輪周速度に差が生じた場合に形成される二通りがある。図 1.14 は前者であり旧型機関車が列車を牽引する際の起動時に発生する場合が多く見られたものである。この種の空転傷は、車両制御技術の向上によって最近ではほとんど発生しなくなっている。現在では、空転傷のほとんどは後者であり、図 1.12 に示した外観を呈する。

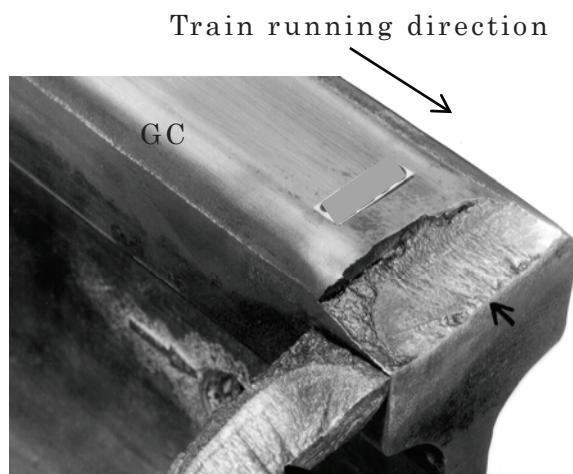
Fig.1.15 Appearance of flaking damage in the running surface of rail end.

図1.15にバッタ傷の外観を示す。バッタ傷とは、列車通過時の衝撃荷重が普通継目部のレール端部頭頂面に繰り返し負荷されることによって生じる挫壊損傷であり、線路保守現場で端欠け（はなかけ）と呼ばれる。この損傷は、レール端部の頭部熱処理による強度向上、道床突き固めによる継目部の落ち込み抑制による負荷の軽減および継目遊間の管理等の対策によって相当数を防止することが可能と考えられる。

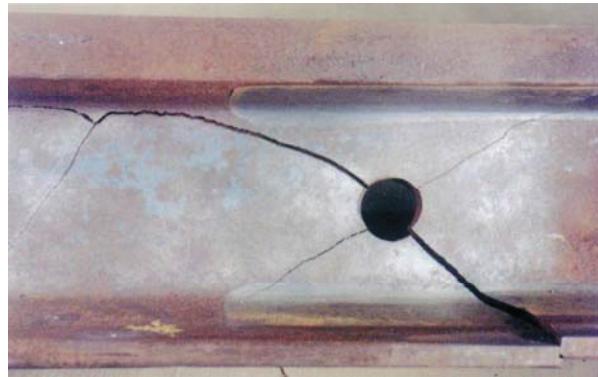
Fig.1.16 Appearance of star cracking of fishbolt hole in rail end.

[Train running direction is unknown. However, the train running direction seems may be from the right side to the left side from the formation of the crack]

図1.16に破端の外観を示す[34]。普通継目構造で接続するレールは、端部の腹部に継目板をボルトで締結するための継目孔と呼ばれる貫通孔が設けられている。破端は、継目孔の腐食、面取り加工痕および不適切な加工による熱変態組織が原因となって疲労き裂が発生し、レール端部の頭部や底部が一部欠損する損傷である。破端は、細密検査、余寿命推定[35], [36]を基にした継目孔廻りの探傷検査、継目遊間の管理および継目部の道床突き固め作業による負荷軽減など、現在保有する技術によって相当数減少することが可能と考えられる。

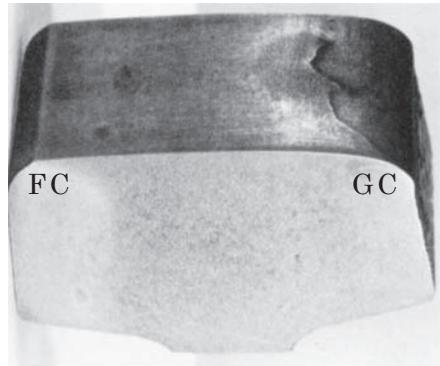
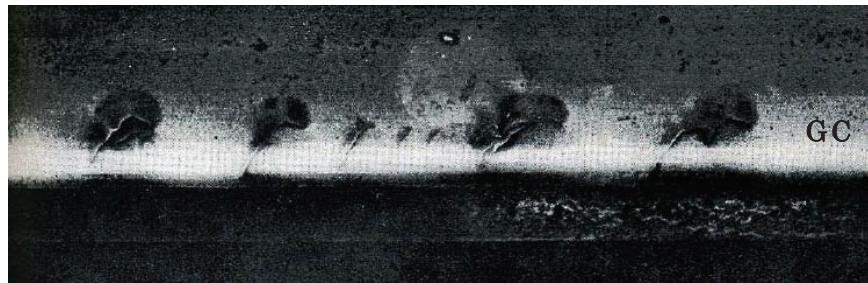
(1) Appearance of the surface damage observed from the transverse direction of the rail [38].

(2) Appearance of the surface damage observed from the longitudinal direction of the rail [39].

Fig. 1.17 Appearance of surface damage of rail called Kokuletsu in Japan, Kokuletsu are similar to damage called Black spot in united states of Amerika.

レールの表面損傷に関する既往の研究を調査した結果、シェリング損傷以前に黒裂損傷が問題となつたことがわかつた[37]. 図 1.17 に黒裂損傷の外観を示す. 黒裂損傷は、車輪との転がり接触疲労によって生じる表面損傷の一種である. この損傷は、レール頭頂面のゲージコーナ部に表面き裂が発生し、その周囲に黒斑が形成される外観的特徴を有する. 損傷形態は密集型であり、偶発的にレール折損に至る.

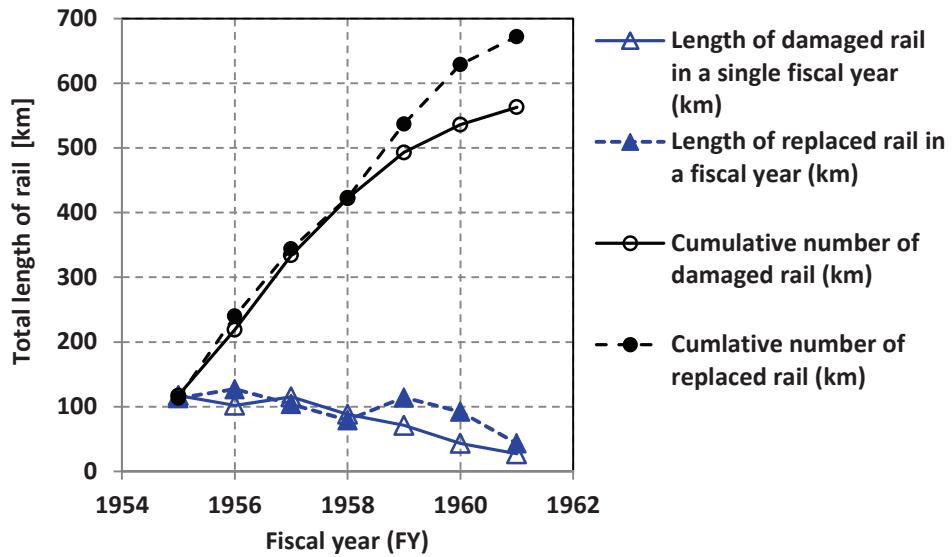
Fig.1.18 Influence of rail replacement on the number of damaged rail.

図 1.18 に山陽本線で黒裂損傷が発生したレール延長とその補修交換用レールの投入量の推移を示す。黒裂損傷が発生したレールは単年度で 100km を超える膨大なものであった。当初、損傷が発生したレールとほぼ同じ延長の新品レールが投入されたが累積損傷数は減少しなかった。そこで、1959 年度からは損傷レールの延長を超える量の新品レールが投入され、これにより漸く損傷レール延長が鈍化し始めた。ここで、レール延長とは左右レールを合わせたレール長さ (m) を表す。

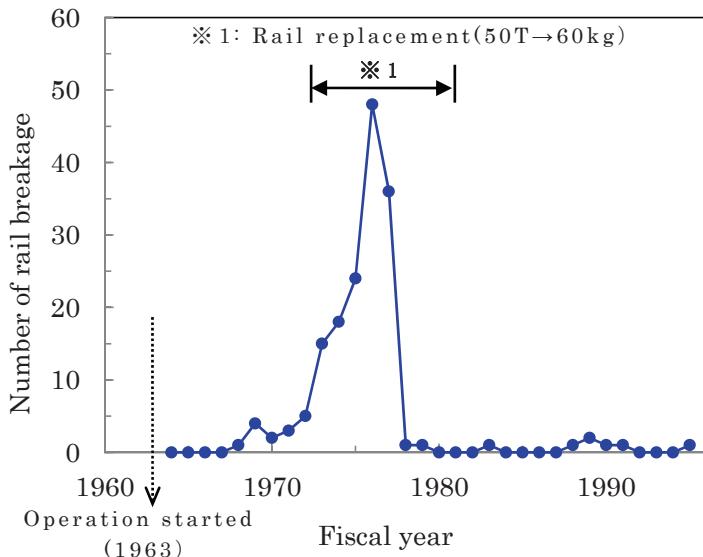
Fig.1.19 Transition in the number of rail breakage by shelling damage in Tokaido Shinkansen line.

図 1.19 に東海道新幹線全線における年度別のレール折損数の推移 [43], [44] を示す。1964 年の開業から 1972 年度まで、レール折損数は 1~6 件の間で推移している。しかし、1973 年度から折損数が急増して 1976 年度には 59 件となった。この年度をピークとして、翌年から激減している。折損数が激減した原因は、東海道新幹線用レールとして設計された 50T レールがその後継として新たに設計された 60kg レールへ置き換えられたことにある。

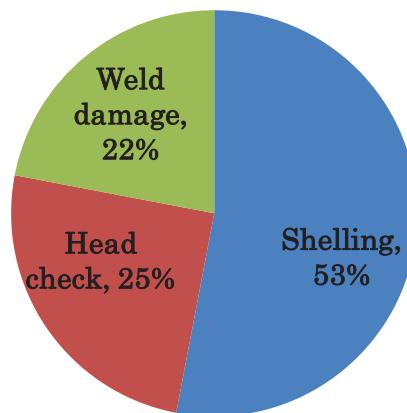
Fig.1.20 Ratio of damage factor of rail from October 1997 to March 1998 in Tokaido Shinkansen line [46].

図1.20に1997年10月から1998年3月までの東海道新幹線におけるシェリング損傷の発生実態調査結果を示す[46]。レール探傷車により検知された表面損傷は88件であり、そのうちの53%（47件）がシェリング損傷であった。上述のシェリング損傷対策後、レールの折損は防止できたもののシェリング損傷の発生を完全に抑制できていないことが判明した。

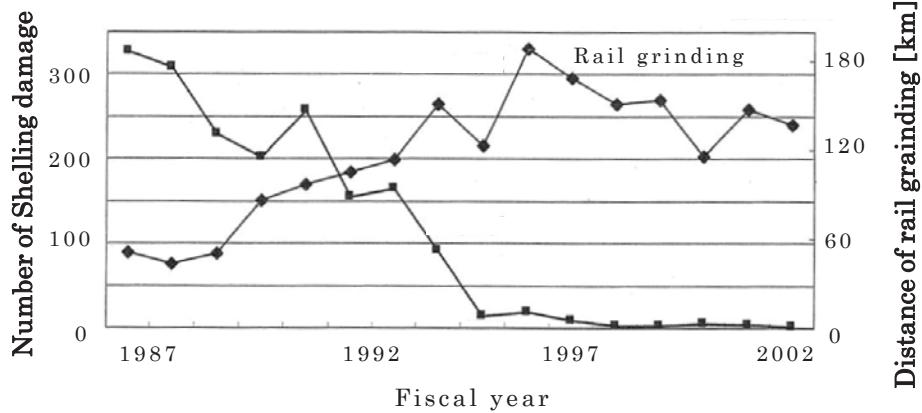
Fig.1.21 Distance of rail grinding and Transition in the number of rail breakage by shelling damage in Tokaido Shinkansen line 483km-518km from Tokyo [48].

また、図 1.21 に東海道新幹線の東京起点 436km～518km 間におけるシェリング損傷の発生推移を示す[47]。レール削正車が 2 編成体制になった 1993 年度からシェリング損傷の発生数が大きく減少したことがデータ上で明らかなことが確認できる。この調査対象区間でもシェリング損傷抑制に対してレール削正の有意な効果が現れている。一方で、1998 年度以降 2002 年度まで 10 件未満で推移していることから、シェリング損傷を完全に抑制するまでに至っていないということもわかった。

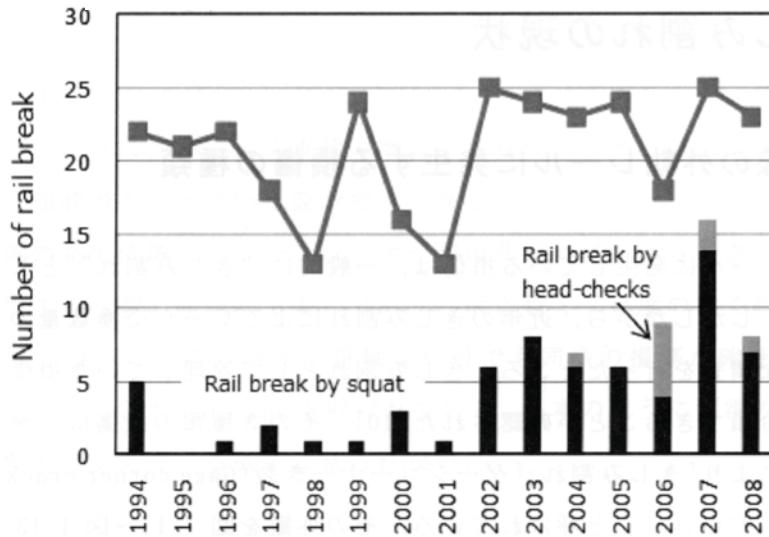
Fig. 1.22 Transitions in the number of rail breakage in JR 6 companies [49].

図 1.22 に J R 6 社の 1994 年度から 2008 年度における在来線のレール折損原因の推移[48]の中から折損総数、シェリング損傷およびきしみ割れによるレール折損数を抜粋した結果を示す[49]。在来線においてシェリング損傷が発見されるようになったのは、1987 年の国鉄民営化以降である。この当時、レール折

損の総数は 13 件から 25 件の間で推移しており、2002 年度からはシェリング損傷によるレール折損が増加傾向を示す。また、2004 年度にはきしみ割れからのレール折損が発生し、以降、2005 年度を除いて同種のレール折損が継続して発生している。2006 年度を除いて両者を比較すると、シェリング損傷によるレール折損件数がきしみ割れからの折損に比べて圧倒的に多いことが分かる。

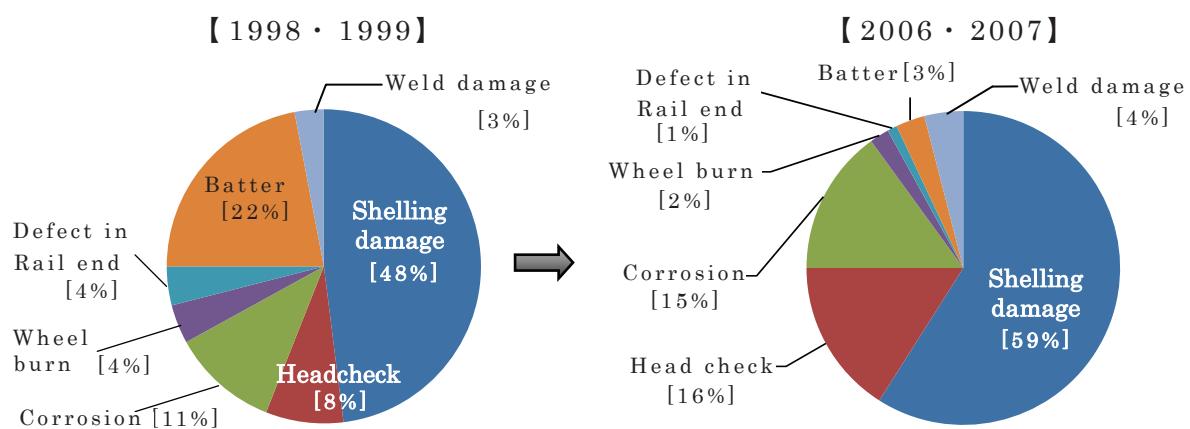
Fig.1.23 Ratio of damage caused by rail in all branch offices of East Japan Railway Company.

現在、JR 会社からレールの損傷統計が発表されていないが、それぞれの会社の線路保守部門から発表される論文・講演発表等の情報から断片的にではあるがシェリング損傷の発生傾向について知ることができる。図 1.23 に、JR 東日本全支社における 1998 年度・1999 年度および 2006 年度・2007 年度の損傷レール交換の原因内訳を示す[50]。内訳の数値はそれぞれの年度の平均値である。両者を比較すると、損傷レールの交換原因に占めるシェリング損傷の割合は 11% 増加している。これに対してバッタ傷は大幅に減少し、さらに破端については 1% を占めるに過ぎない。

占めるシェリング損傷の割合が 12%減少している。一方、前述の図 1.23 に示した同時期の JR 東日本全支社のレール損傷統計では、シェリング損傷によるレール交換比率が 11%増加している。両者を比較するとレール削正がシェリング損傷の抑制に効果を発揮したことが推定される。しかし、レール削正の実施によっても、シェリング損傷がレール交換原因の 26%を占めている。ここでもレール削正の有意な効果が確認できるが、シェリング損傷を完全に抑制するまでに至っていない。このことから、在来線におけるレール削正にも改良の余地が残されている可能性が高いことを把握した。

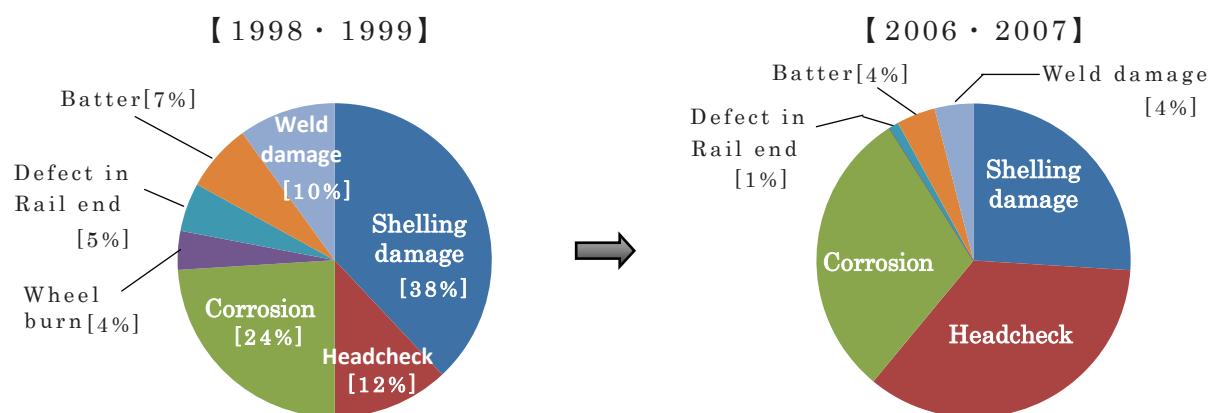
Fig.1.24 Ratio of damage caused by rail in Tokyo branch offices of East Japan Railway Company.

図 1.24 に 2005 年度からレール削正車が本格稼働した JR 東日本東京支社管内におけるレール損傷交換の原因内訳を示す[50]。1998 年度・1999 年度および 2006 年度・2007 年度の両者を比較すると、この支社では損傷レール交換原因に

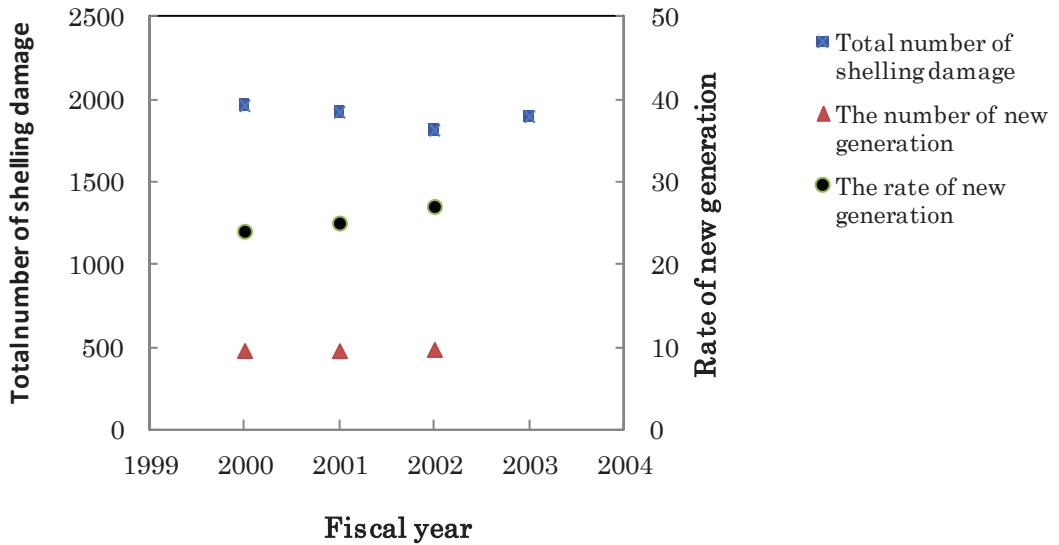
Fig.1.25 Transition of Shelling damage.

また、JR西日本管内の降雪地域の高速線区においてシェリング損傷が多発する特徴があるとの報告がなされている[51].図1.25に約142kmの軌道延長を対象として、シェリング損傷の発生数について調査した結果を示す.なお、2003年度はシェリング損傷の総数のみで、新規発生数のデータは記載されていなかった.各年度におけるシェリング損傷の総数は平均1899箇所であり、単位長さあたり13箇所/kmと概ね同じ水準にある.一方、新規発生数についても、各年度ほぼ同数となっている.このことから、シェリング損傷が発生したレールには同程度の転がり接触疲労が蓄積されていて、シェリング損傷が発生しやすい状況にあるとの考察がなされている.

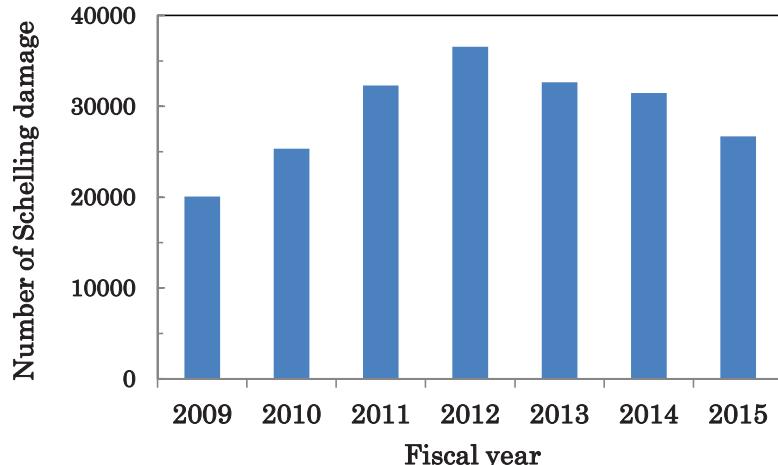
Fig.1.26 Transition in the number of generates of shelling damage.

さらに、図1.26にJR九州全社管内におけるシェリング損傷の発生数の推移を示す[52].JR九州では超音波探傷検査による損傷管理および積極的なレール交換を行っているとのことで2012年度をピークにシェリング損傷の総数が減少傾向に転じて、2015年度のシェリング損傷の総数は約27000箇所弱に減少している.

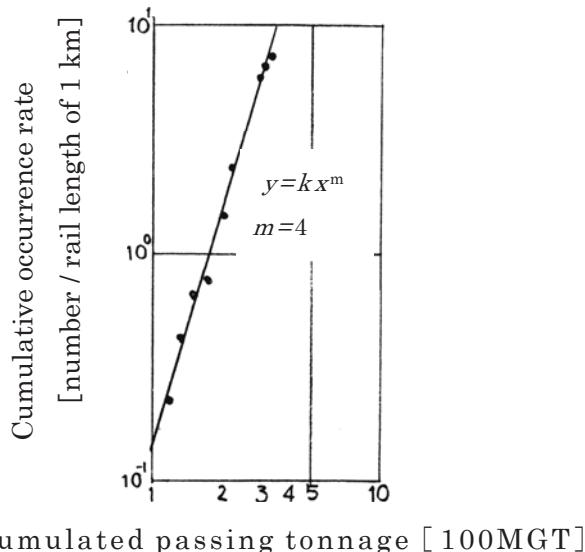
Fig.1.27 Rate of generate of shelling damage in Tokaido Shinkansen line.

図 1.27 に東海道新幹線におけるシェリング損傷の累積通過トン数と累積発生数の関係を示す[72]. この図は, 累積通過トン数の増加とともにシェリング損傷の発生率が増加していく傾向を示しており, その近似直線の傾き m は 4 となっている. これは, 故障理論の見地からシェリング損傷は時間経過と共に故障が増加し続ける摩耗故障タイプに分類されることを示唆するものである.

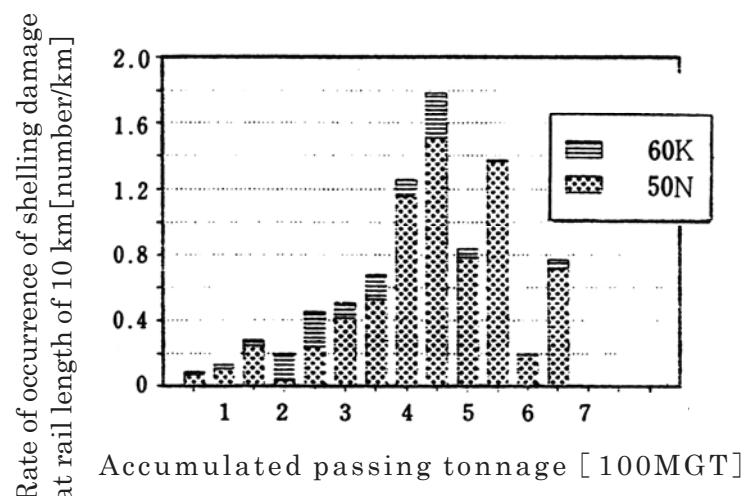
Fig.1.28 Relation between the rate of generate of shelling damage and accumulated passing tonnage in conventional line [74].

次に、図 1.28 に在来線における累積通過トン数とシェリング損傷発生率の関係を示す[73]。在来線では、累積通過トン数 50MGT 程度からシェリング損傷が発見され、損傷発生率は累積通過トン数の増加とともに高くなる傾向を示す。これまでに行われた研究を調査した結果、シェリング損傷の累積発生数は累積通過トン数の増加に依存していることを把握することができた。しかし、新幹線と在来線ではシェリング損傷の顕在化する累積通過トン数に違いが認められる。その理由についてはこれまでの研究からは不明である。このような点について解明するためには材料学的観点からの検討が必要であることがわかった。

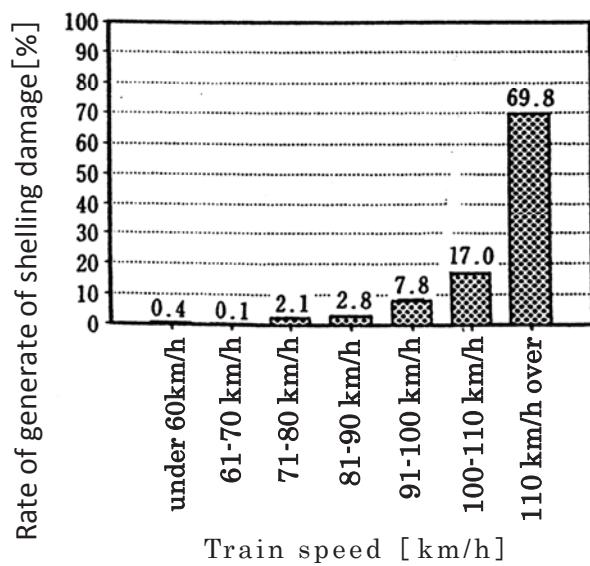
Fig.1.29 Relation between rate of occurrence of shelling damage and train speed in conventional line.

図 1.29 に在来線における列車速度とシェリング損傷発生率の関係を示す [74]. 列車速度が高くなるにしたがってシェリング損傷の発生率は高くる傾向を示す. 特に, 速度 110km/h 以上では他の速度域に比べてシェリング損傷の発生率が格段に高い. しかし, 参照した文献には輪重変動等の列車走行条件の記載がなかったことから, シェリング損傷の発生に対する列車速度の影響は不明である.

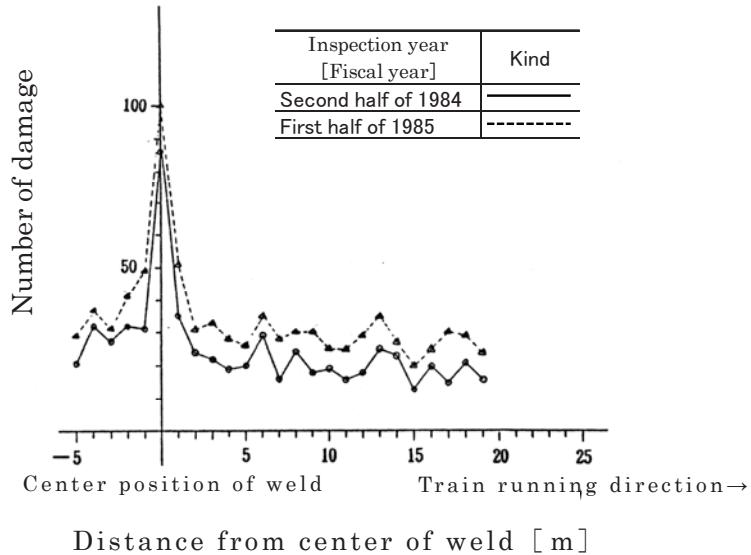
Fig.1.30 Relationship between distance from the weld center and the number of shelling damage.

図 1.30 にシェリング損傷の発生数とレール凹凸の関係を示す [75]. ここで取り扱われているレール頭頂面の凹凸は, 溶接部の熱影響層(Heat affected zone)の落ち込みである. レール溶接部中心から 1m 以内におけるシェリング損傷の発生数はその範囲以外の発生数に比べて格段に高い値を示す. しかし, それが溶接部のレール頭頂面凹凸によって誘起される輪重変動に起因するものか, 溶接欠陥を起点としたき裂の発生・成長によるものであるかはこの研究からは不明である.

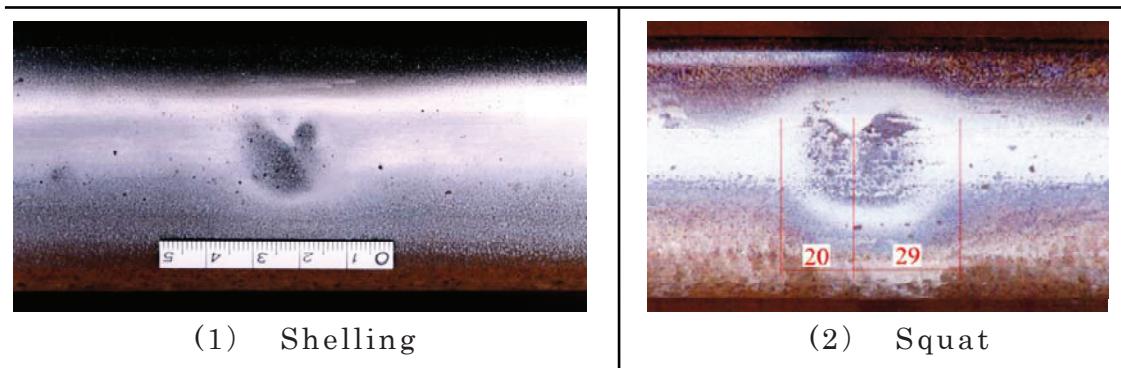
Fig.1.31 Appearance of damage caused by repeated rolling contact with wheels.

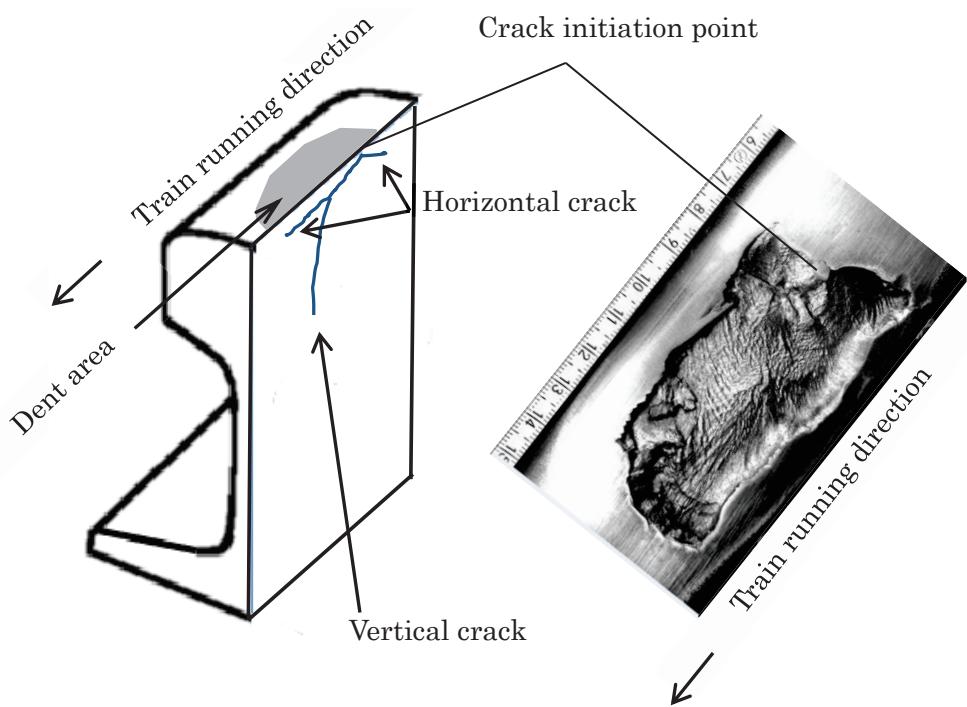
Fig.2.1 Schematic diagrams on the surface and cross-sectional of shelling.

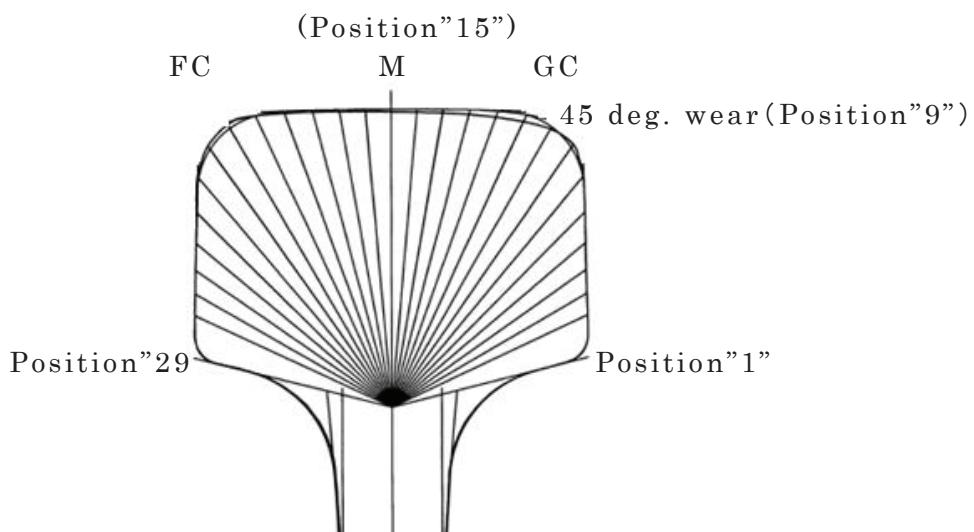
Fig.2.4 Schematic diagram of wear measurement.

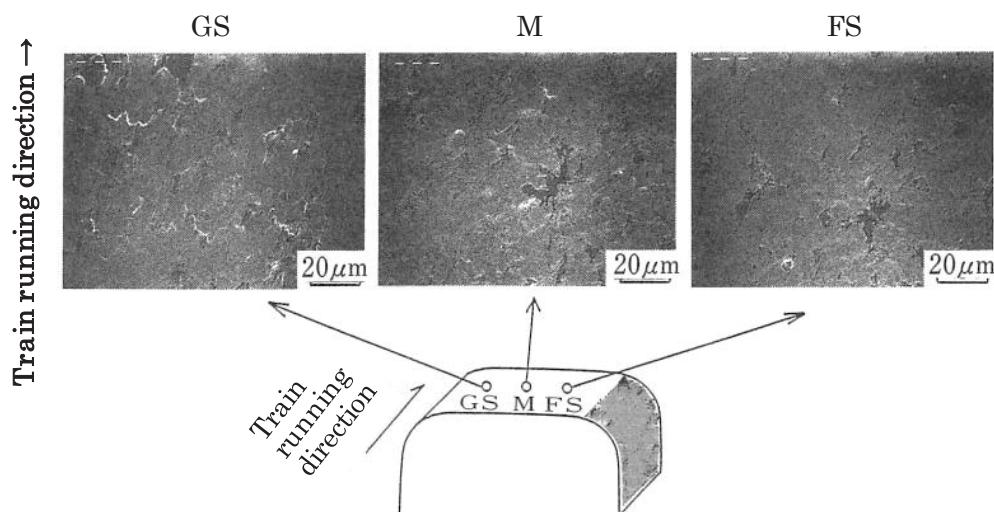
Fig. 2.5 Observation result of the rolling contact surface.

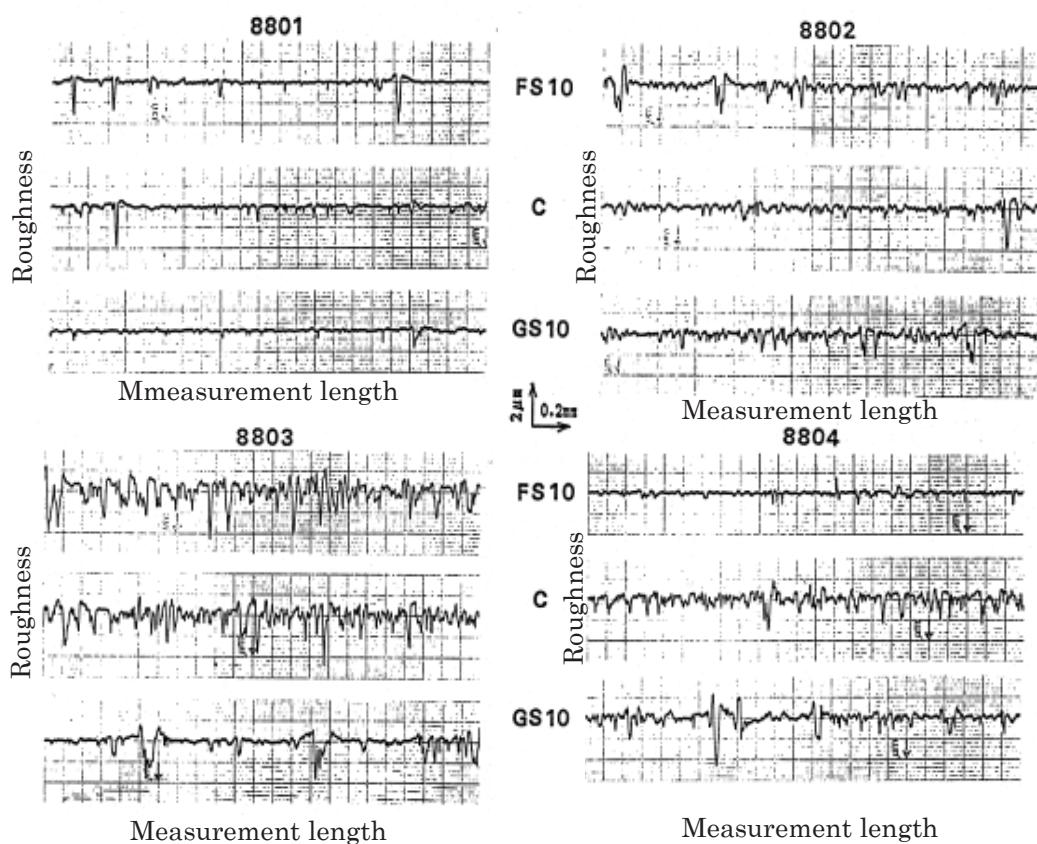
Fig. 2.6 Surface roughness (R_a) on running surface of rail head.

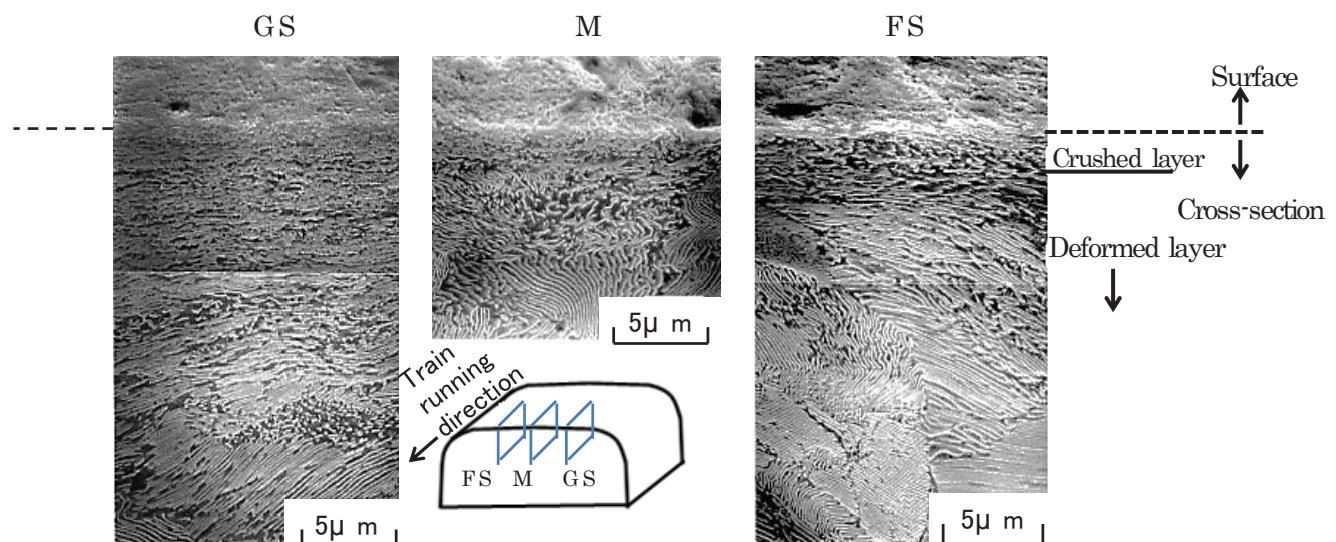
Fig. 2.9 Observation results of the plastic flow by SEM.

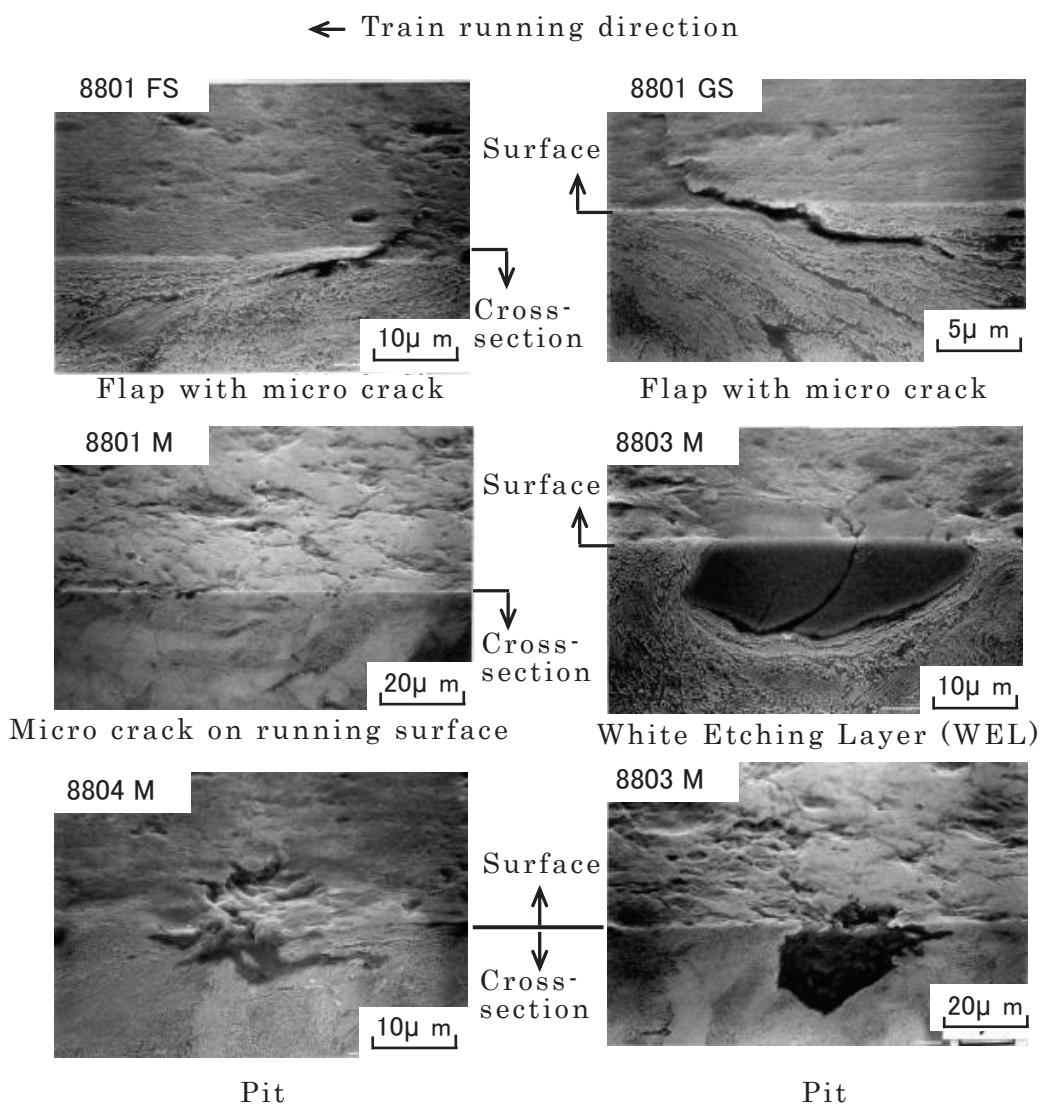
Fig.2.10 SEM observation result of the surface and sub-surface.

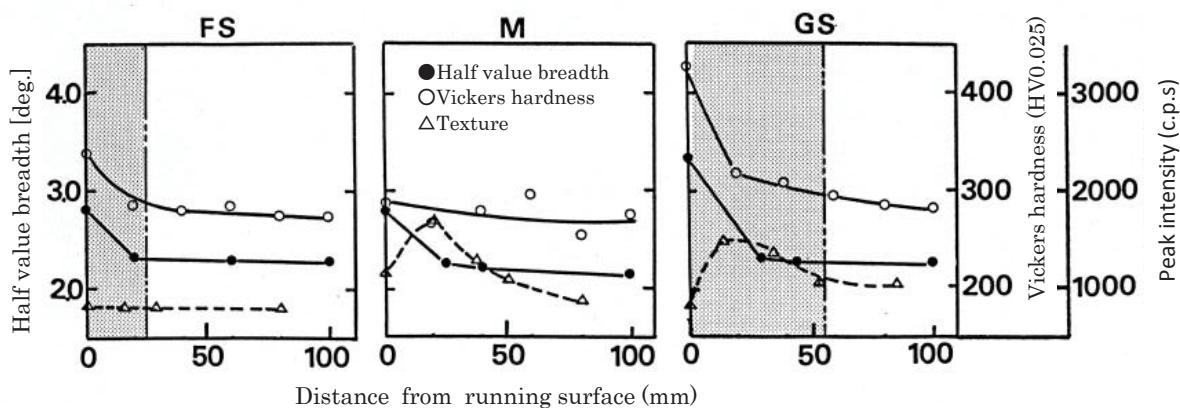
Fig.2.13 X-ray half value breadth, Vickers hardness and Texture under the running surface of rail used in Shinkansen line.

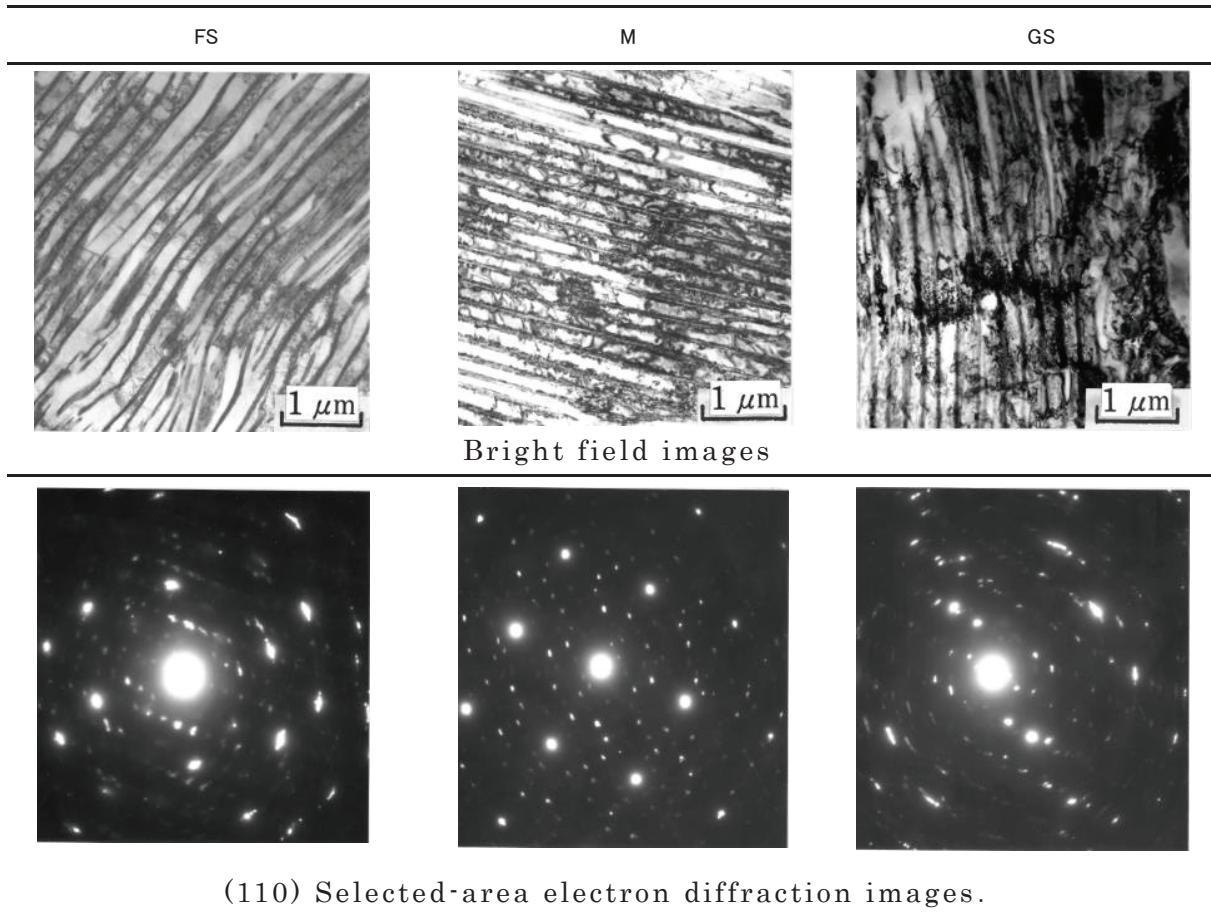
Fig.2.14 Substructure under running surface observed with 100MV TEM.

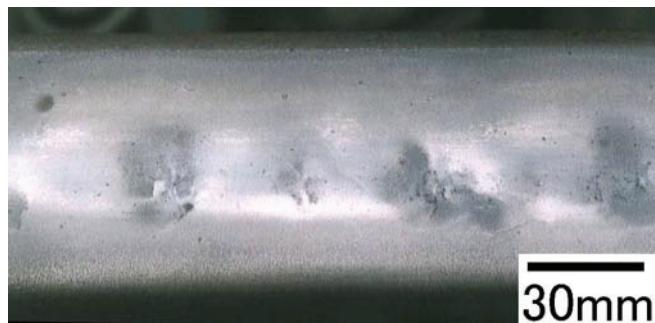
Fig.3.1 Typical damage observed on the running surface of the rail used in this study. The upper side is the field corner side and the lower side is the gauge corner side.

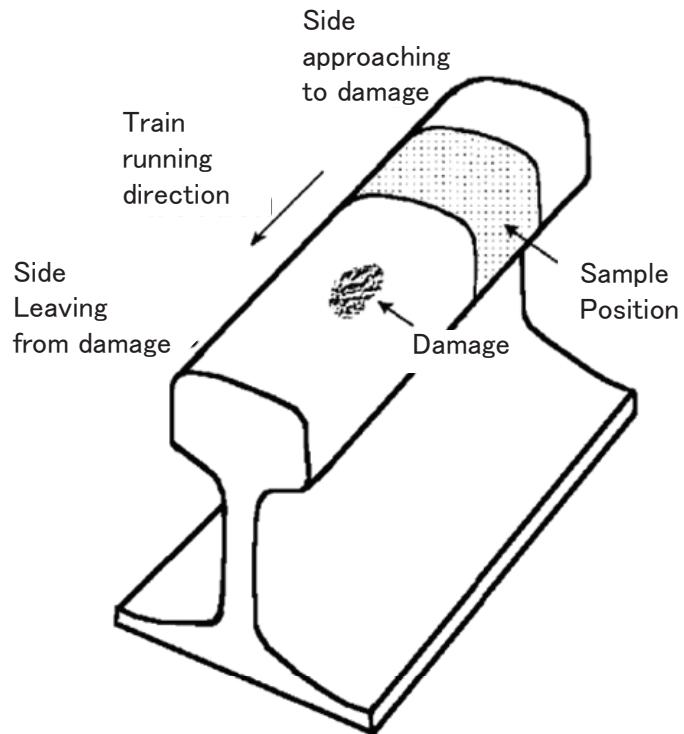
Fig.3.3 The sample position in the RD direction chosen on the side approaching to the damage in order to prevent the extra effects generated by wheels passing over the damage.

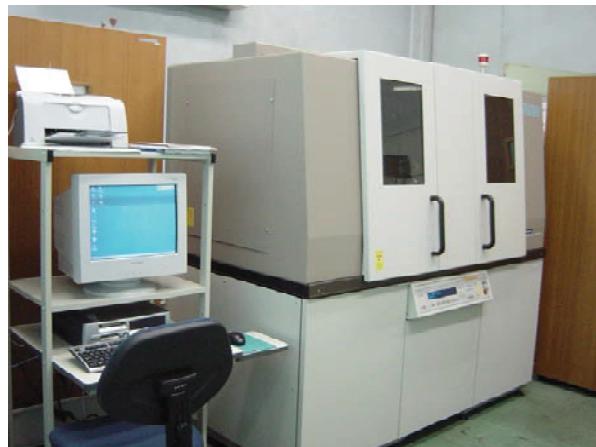
Fig. 3.8 Appearance of X-ray diffraction apparatus.

逆極点図の測定には、回転対陰極による X 線発生装置を備えた X 線回折装置および逆極点図作成システムを用いた。図 3.8 に測定装置の外観、図 3.9 に測定部の構成および図 3.10 に測定系の概念図 [124] を示す。また、表 3.2 に X 線測定条件を示す。

X線測定条件は、X線源にモリブデン(Mo)を用い、印加電圧60kV、印加電流200mAとした。測定対象結晶軸は、110, 100, 211, 310, 111, 321の6軸とした。X線回折強度基準には α -Fe無方向性試料(ランダムサンプル)を用いた。なお、X線照射領域を制限する各スリットの条件は表中に示したとおりである。また、X線照射面の大きさ(試料の測定対象面)は、10mm×10mmとした。なお、測定事前準備において、蛍光板を用いて各走査軸におけるX線照射範囲がX線照射領域に十分に収まることを確認した。

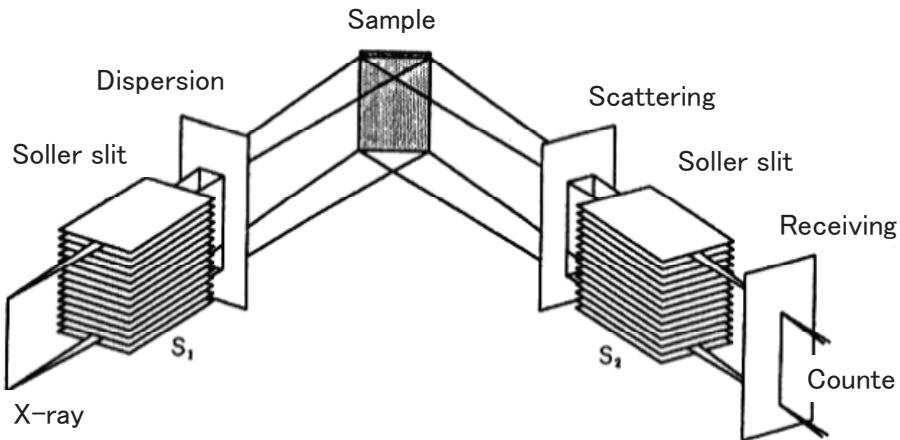
Fig. 3.10 Schematic diagram of x-ray measurement system.

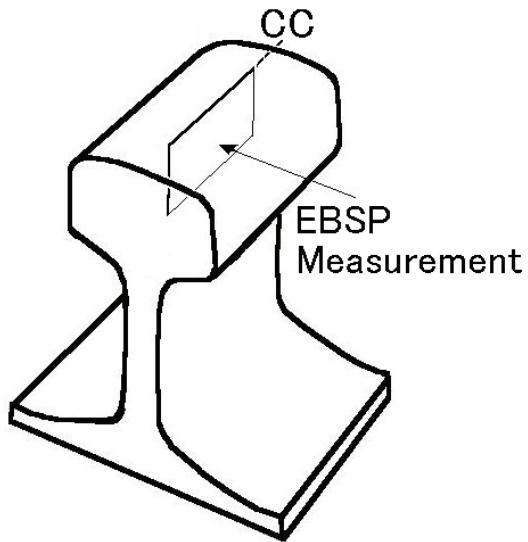
Fig.3.16 Vertical section at the contact center (CC) in the TD direction and parallel to the RD direction on which EBSD measurement was carried out.

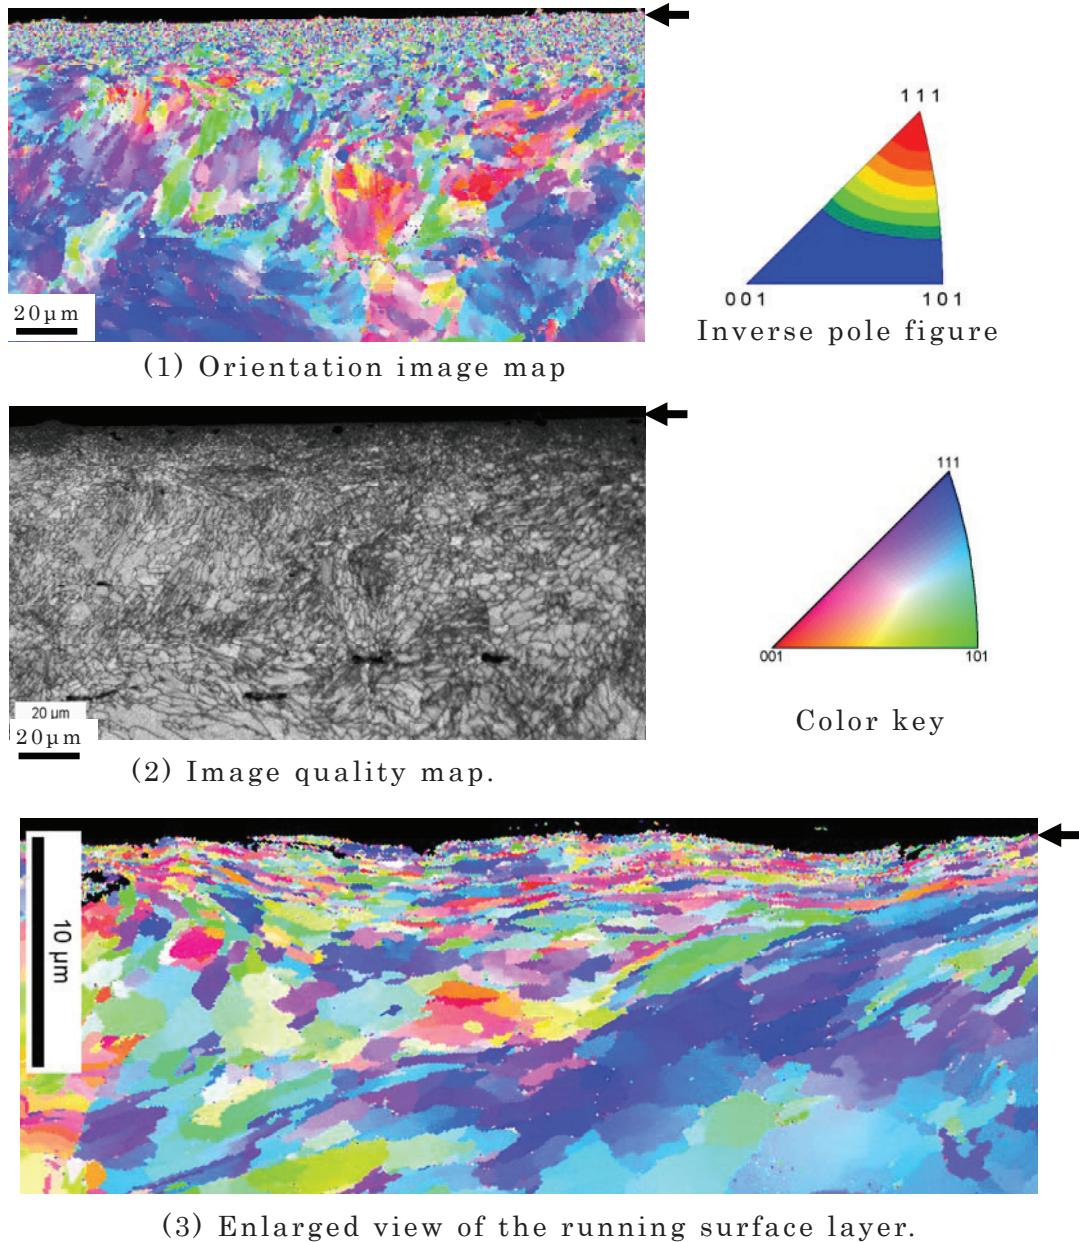
Fig.3.19 Orientation image maps and image quality map of the rail used in Tokaido Shinkansen line, The arrow in figure shows the surface level. Note the color key in figure,. Color key is reference of the crystal orientation.

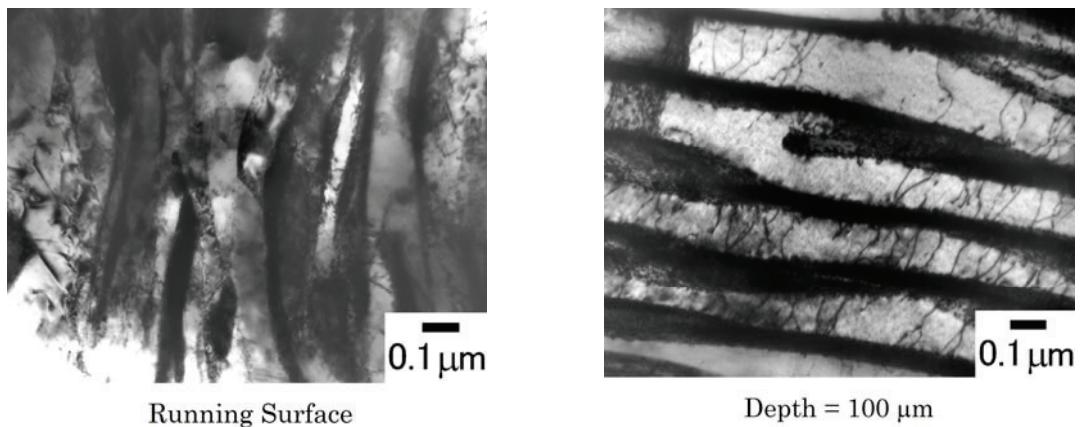
Fig.3.21 TEM bright field images of the rail used in service at the running surface and the depth of $100\mu\text{m}$. The dark and bright parts correspond to cementite and ferrite, respectively.

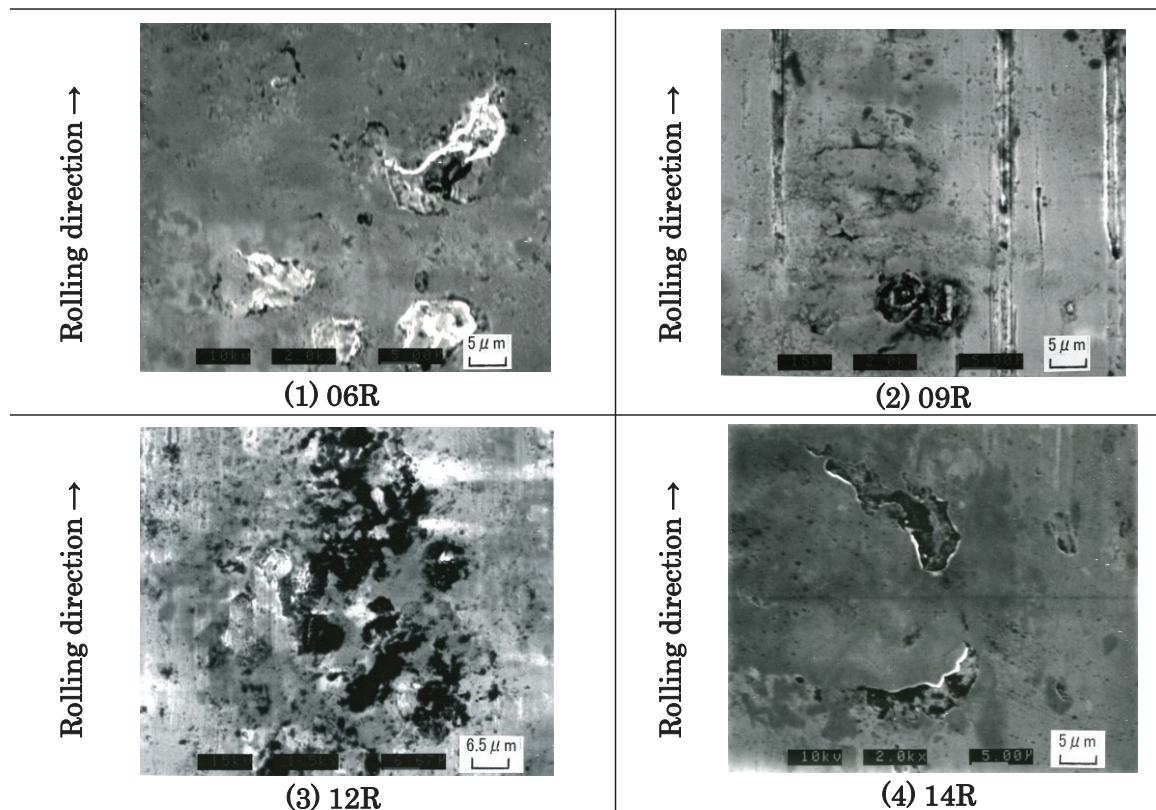
Fig.4.6 Observation result of rolling contact surface of specimen corresponding to rail by scanning electron microscope.

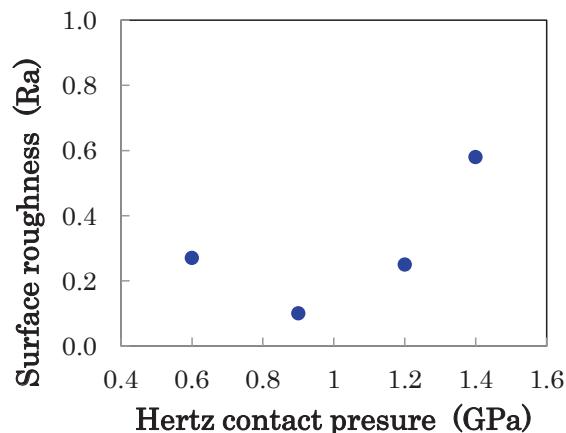
Fig.4.9 Effect of Hertz contact pressure on the surface roughness of the rolling contact surface in cross-section of the test pieces.
