学位論文

鉄道用パーライト鋼レールの 表面損傷に関する研究

平成 29 年 3 月

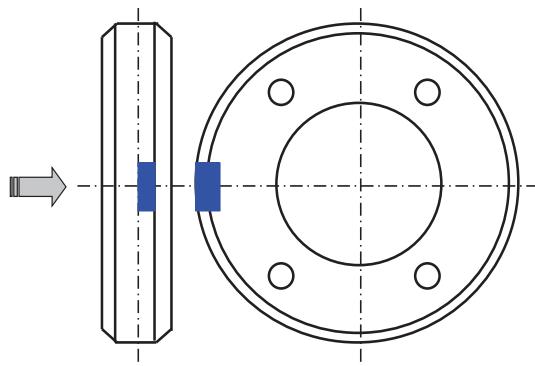
Fig.4.10 Observation position of the metallographic structure in each test piece.

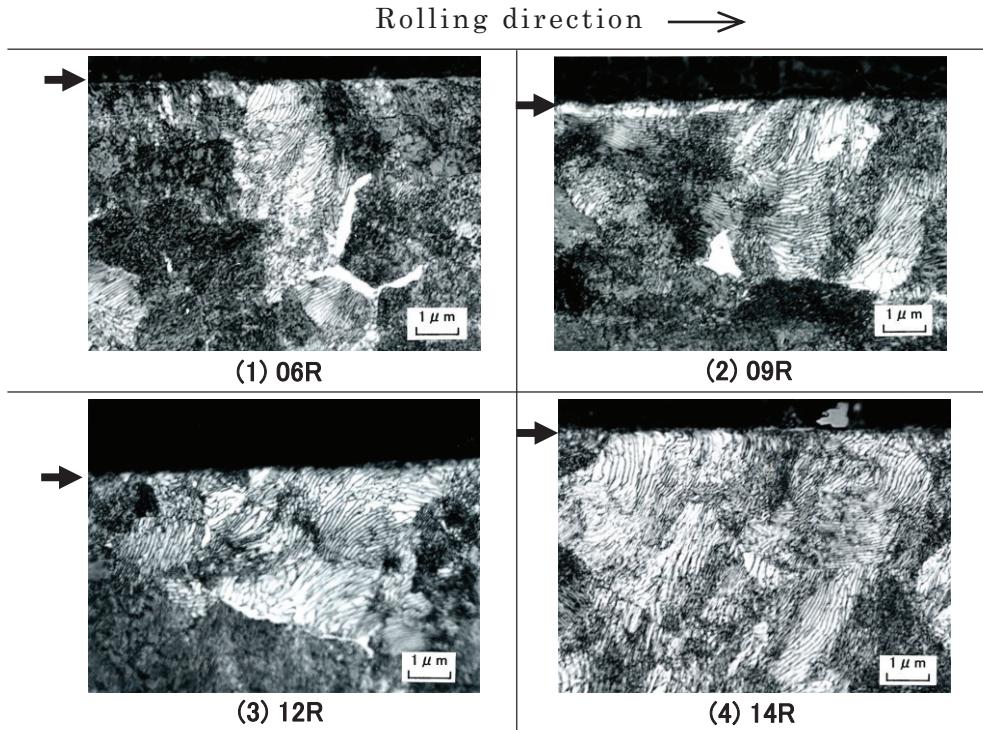
Fig. 4.11 Metallographic observation in each test piece. The arrows in figure show the surface level.

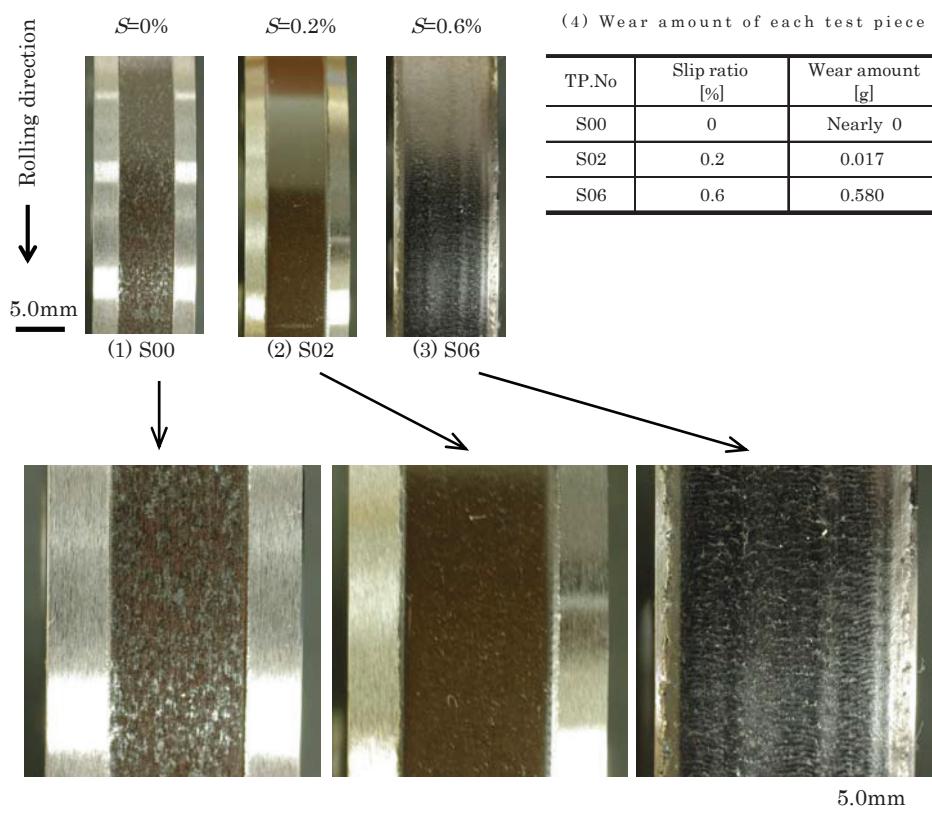
Fig.4.26 Appearance of the rolling contact surface of the test pieces.

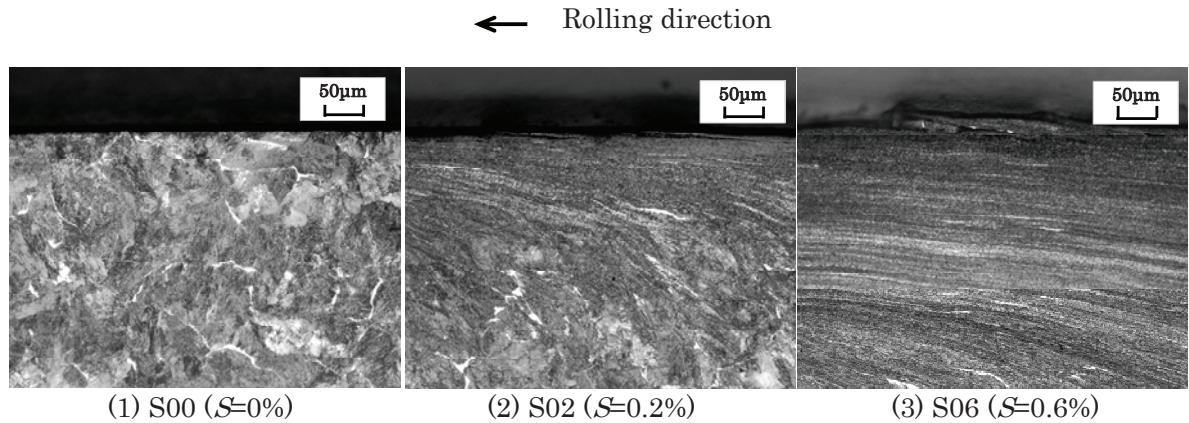
Fig.4.28 Metallographic observation in each test piece.

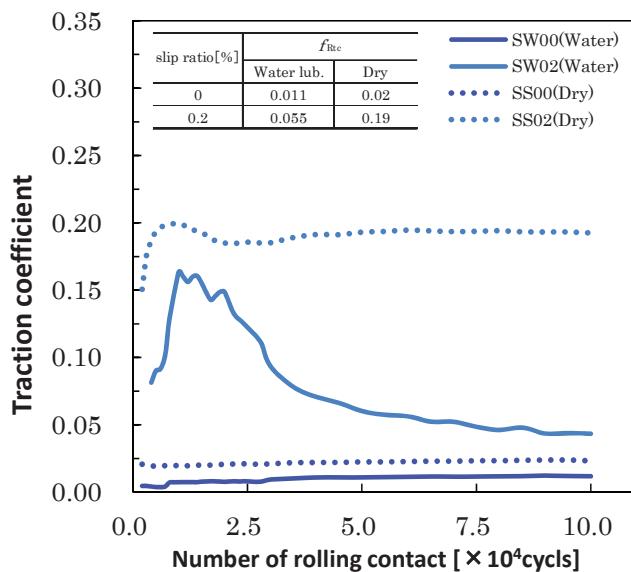
Fig.4.35 Influence of lubrication conditions on the time course of traction coefficient. f_{Rte} in the figure was a representative value of the friction coefficient. f_{Rte} of SW00 and SW02 was average in the number of contacts that was repeated after the 3.5×10^4 times. And note the results of the case of the without lubrication in the atmosphere in the same load conditions.

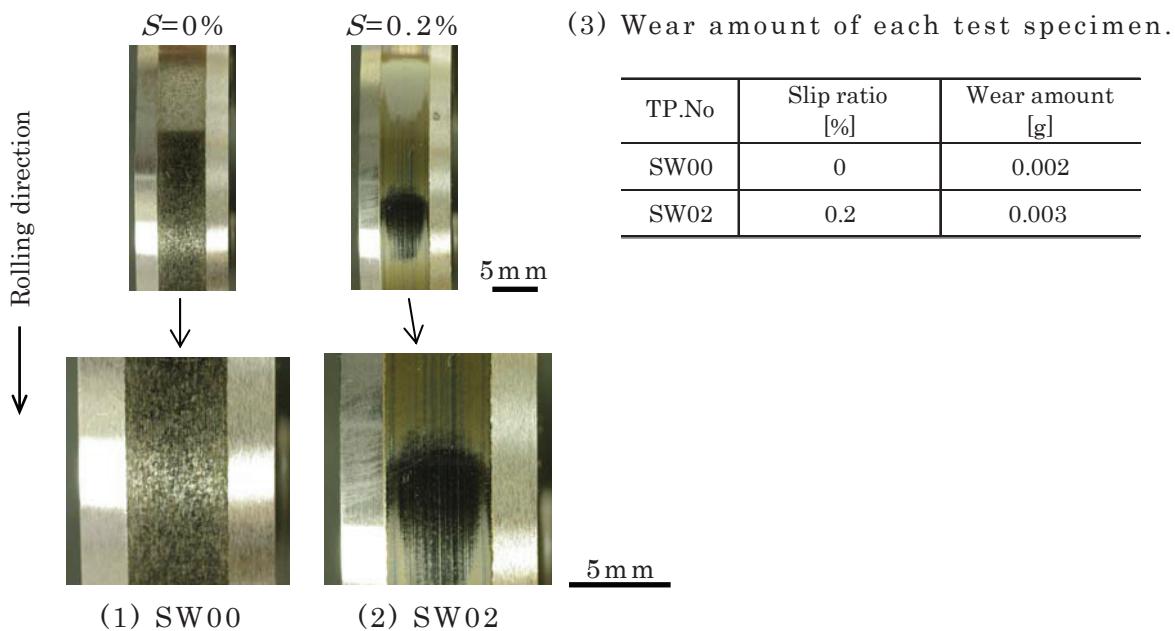
Fig.4.35 Appearance of the rolling contact surface of the test pieces. Note the wear amount of each test piece.

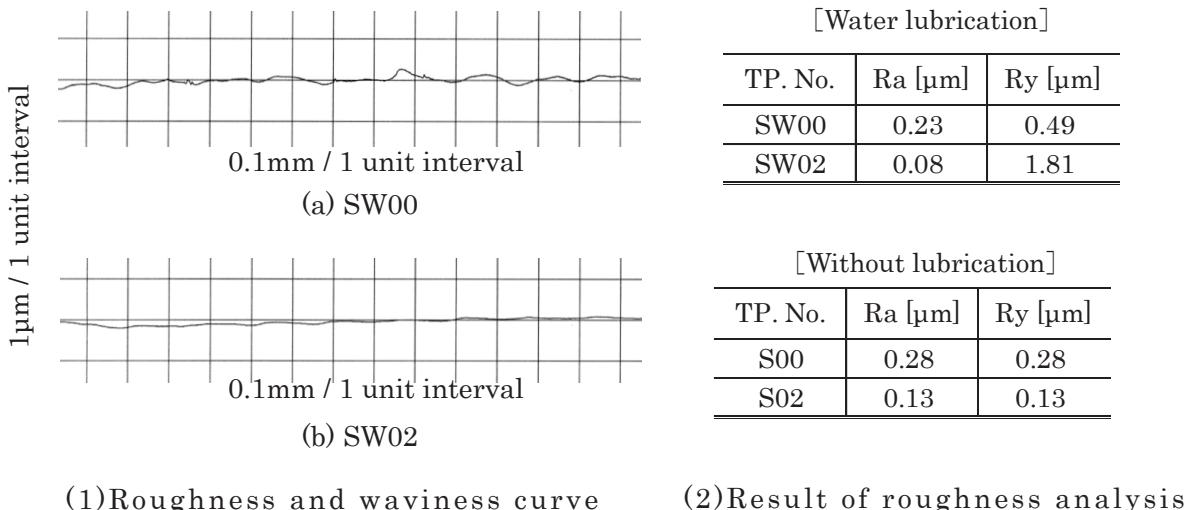
Fig.4.36 Result of roughness measurement. Note the results of the case of the atmosphere without lubrication in the same load conditions.

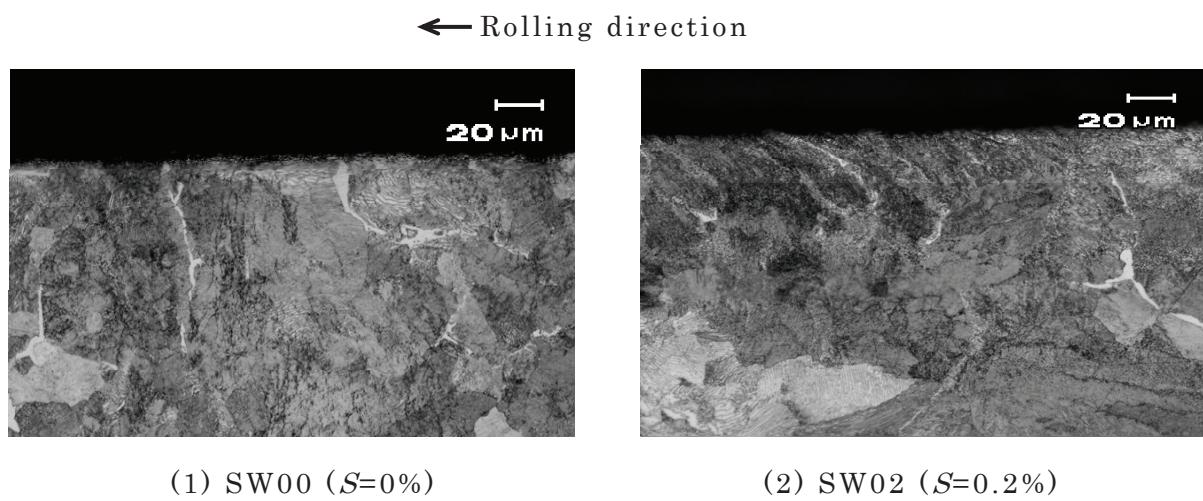
Fig.4.37 Metallographic observation below the surface in a cross section parallel to the RD direction of each test piece was tested with water lubrication condition.

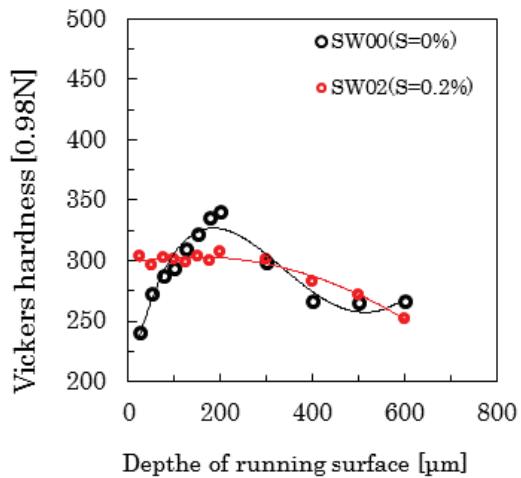
Fig. 4.38 Vickers hardness variation with depth below contact surface of each test piece in the water lubrication condition.

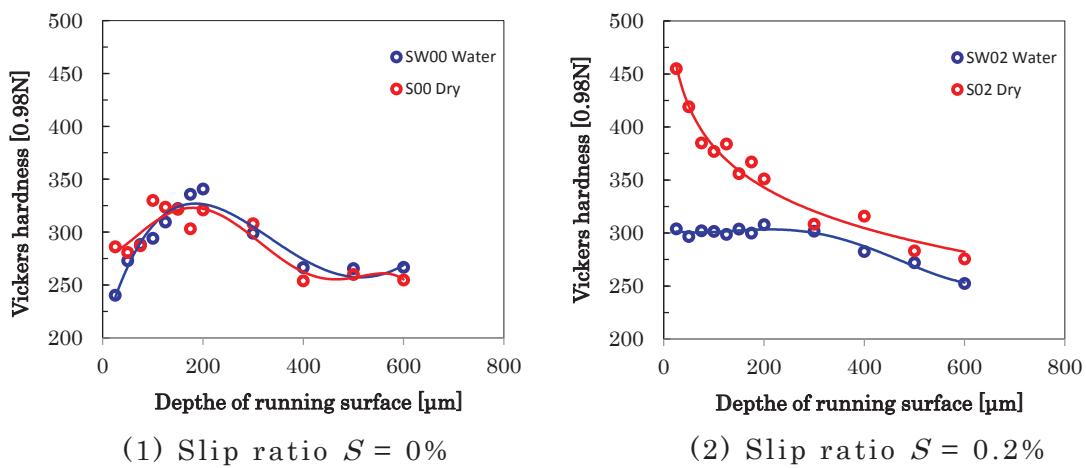
Fig. 4.39 Influence of lubrication conditions on the hardness distribution of a cross section parallel to the RD direction.

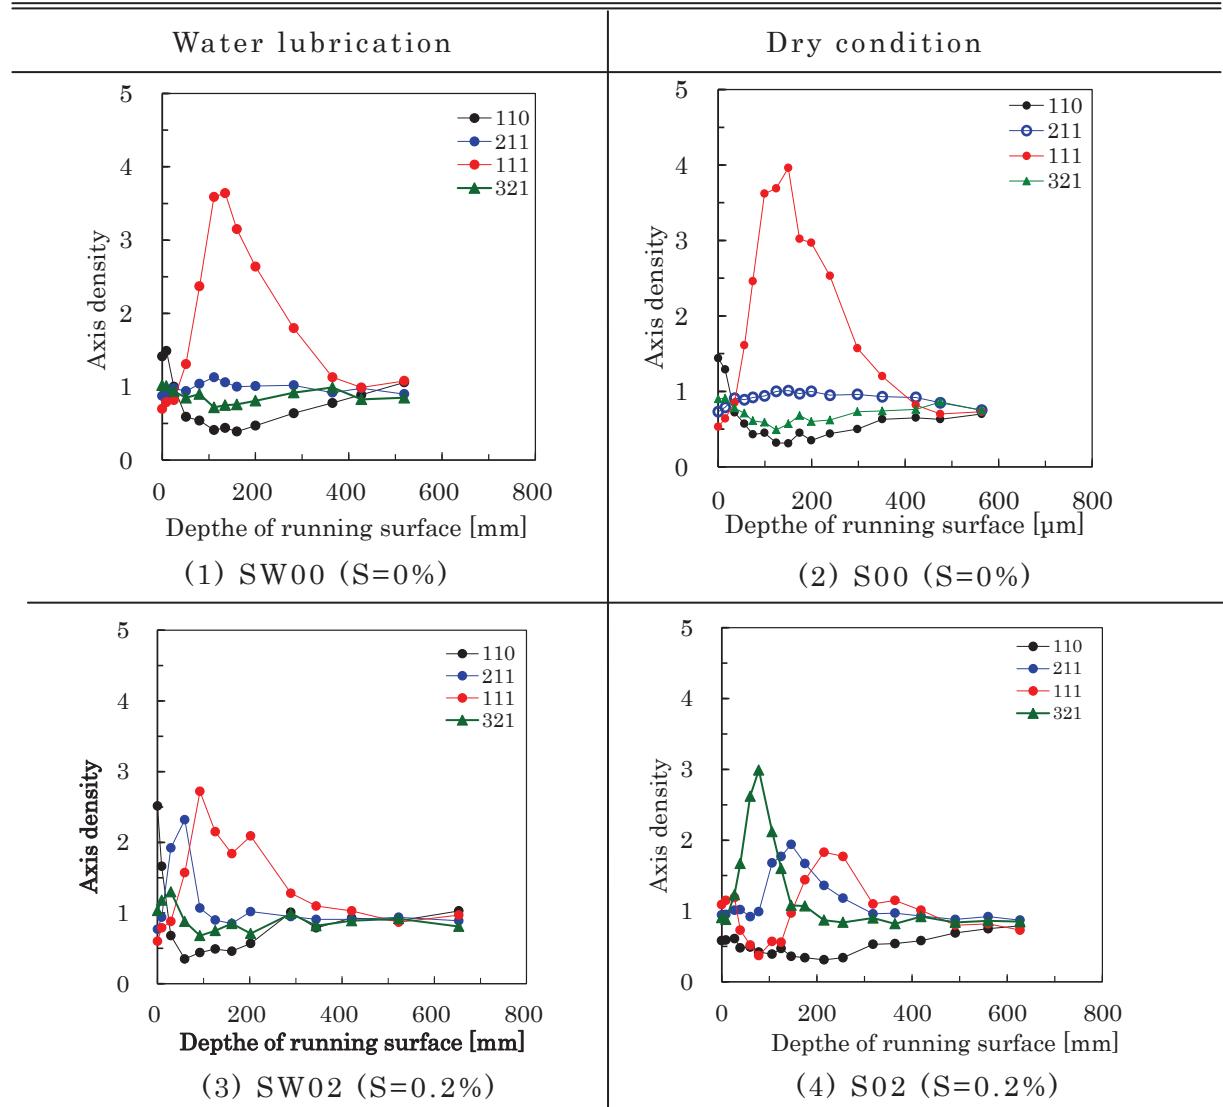
Fig.4.40 Effects of lubrication conditions on the change of the axis density in the depth direction of each slip ratio. "Dry condition" notation in the figure is the meaning of without lubrication condition in the atmosphere.

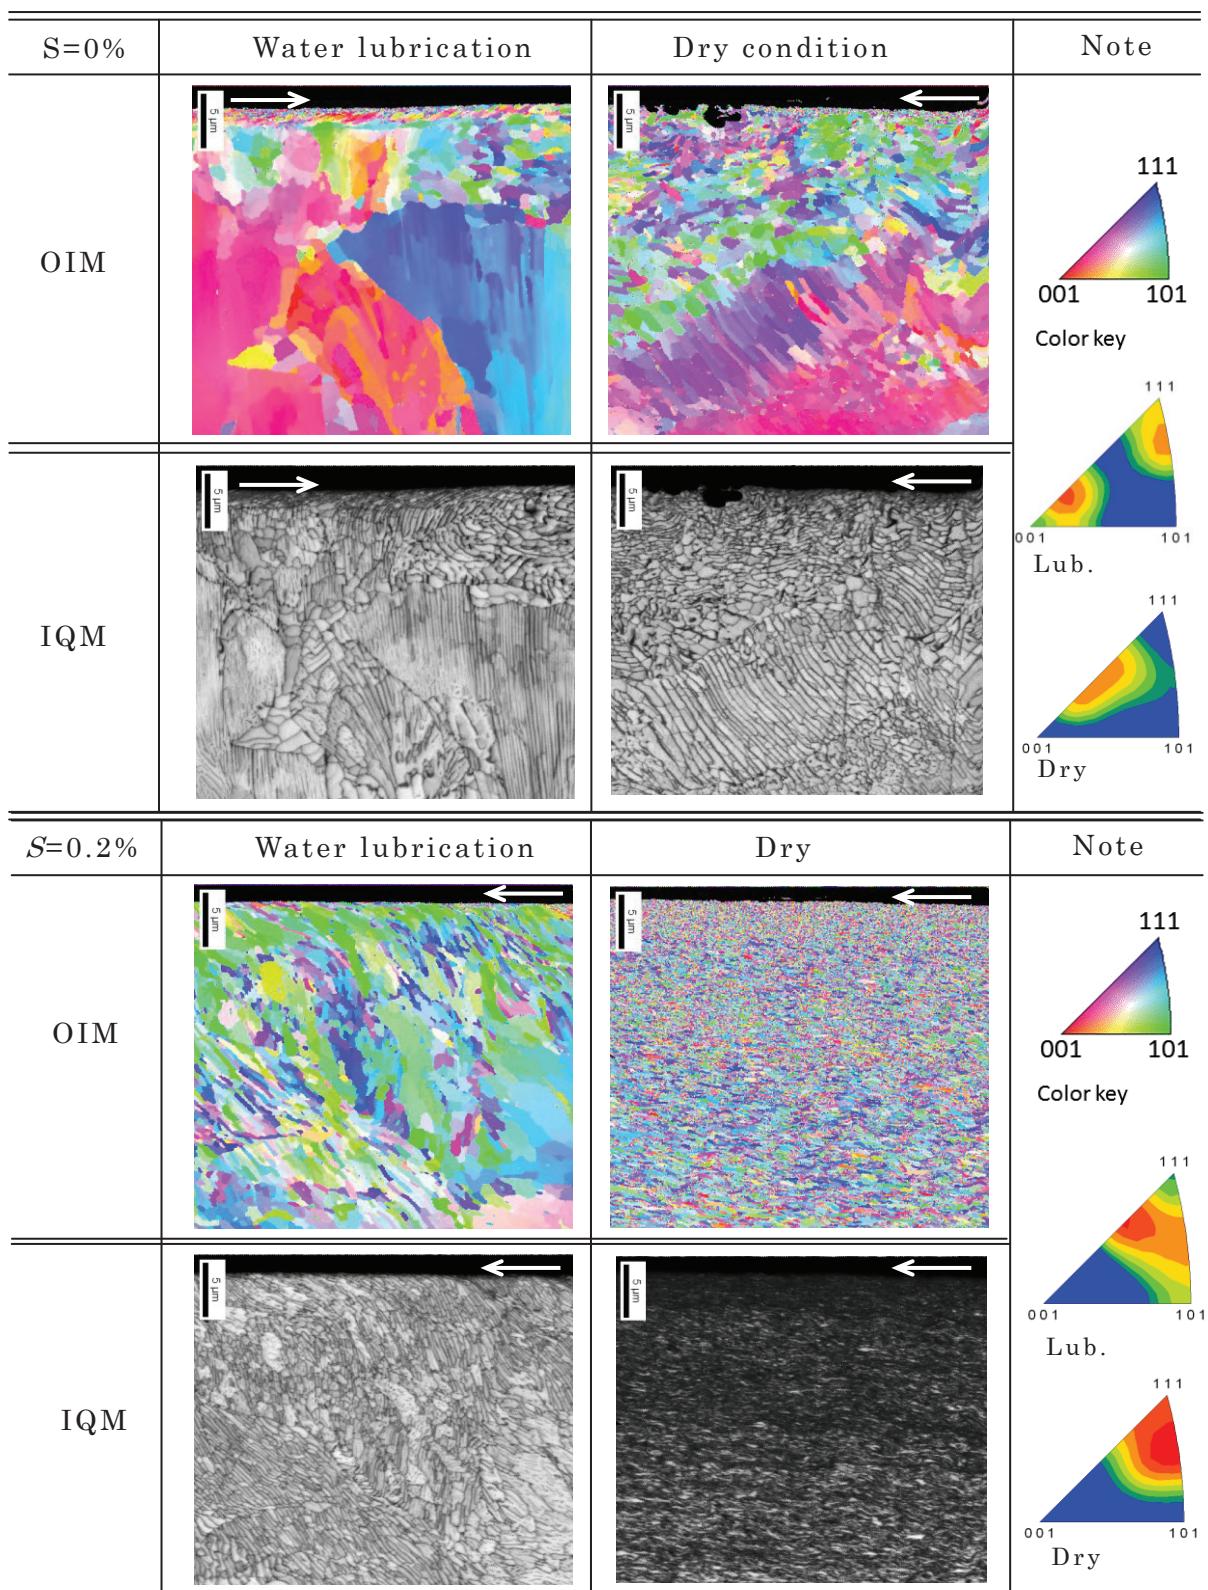
Fig.4.41 Influence of lubrication on the local orientation of the crystal.

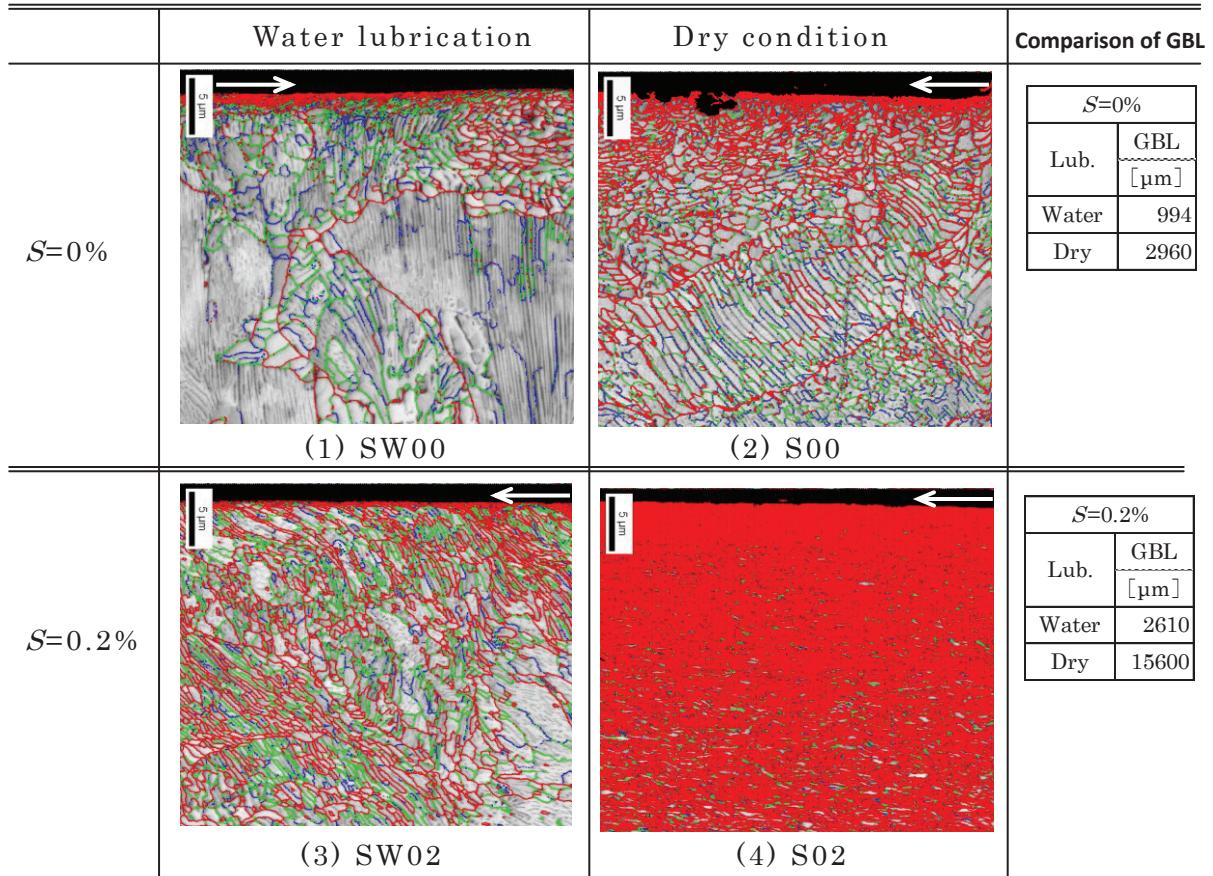
(1) Grain boundary map

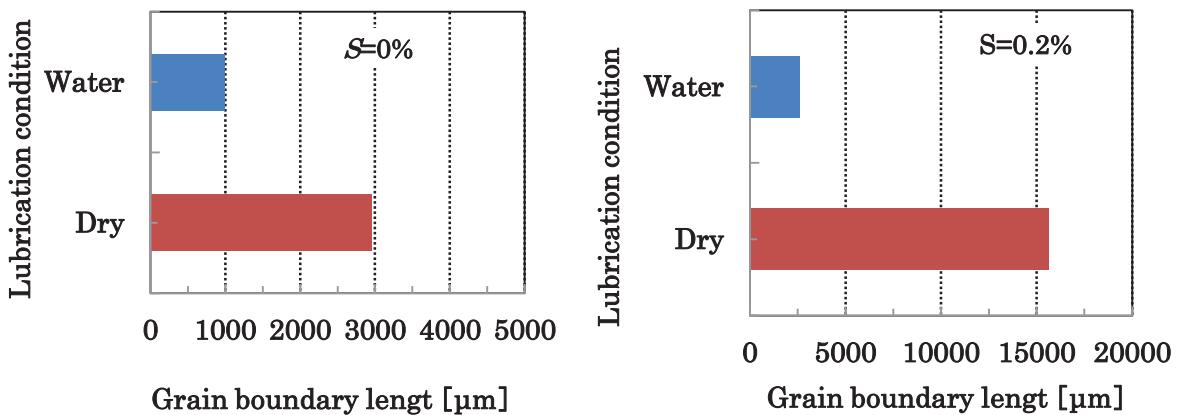
(2) Comparison of the grain boundary length caused by the difference in lubricating environment

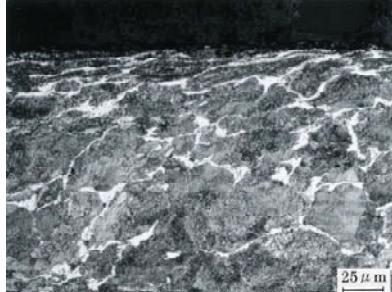
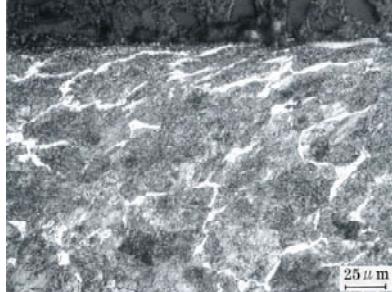
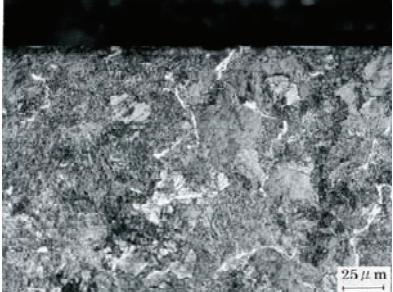
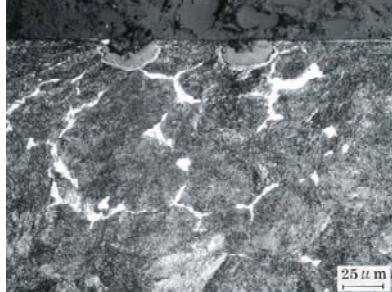
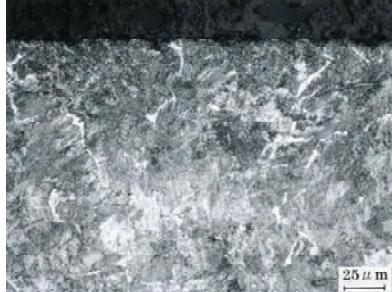
図5.5および図5.6に、各供試レールのC位置を中心にFS10mm位置から

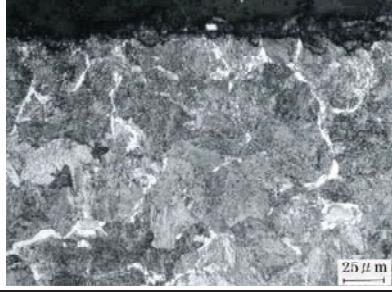
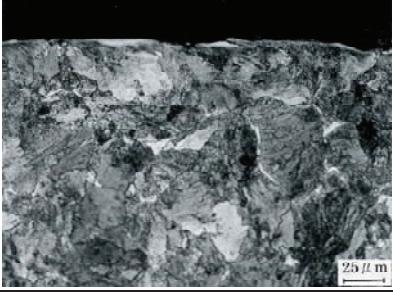
Fig.5.5 Metallographic structures of test rails (NN, NG) observed on the vertical sections from FC 10mm to GS 10mm.

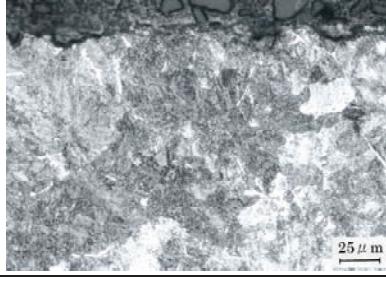
Fig.5.6 Metallographic structures of test rails (GN, GG) observed on the vertical sections from FC 10mm to GS 10mm.

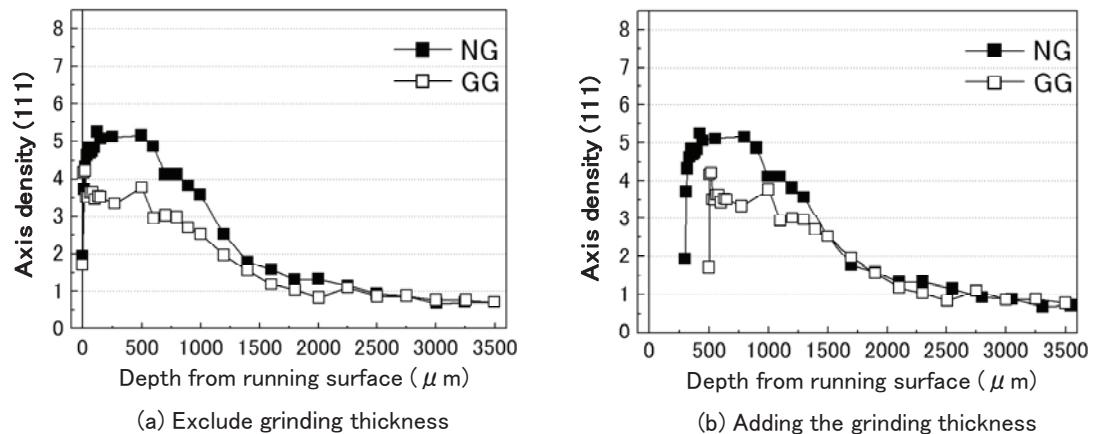
Fig.5.14 Comparison of the 111 axis density measurement results of the NG and GG.

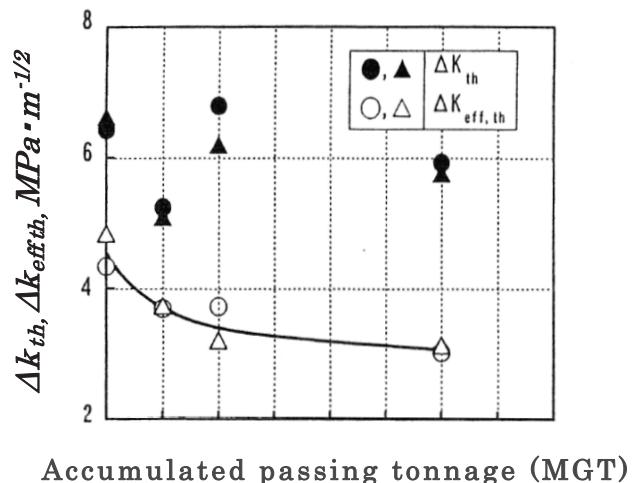
Fig.5.23 Influence of the accumulated passing tonnage to stress intensity factor range.
