学位論文

火災を受けた鉄筋コンクリート造集合住宅の
火害部コンクリートの強度低下とその調査手法
に関する研究

2021年3月

春畑 仁一

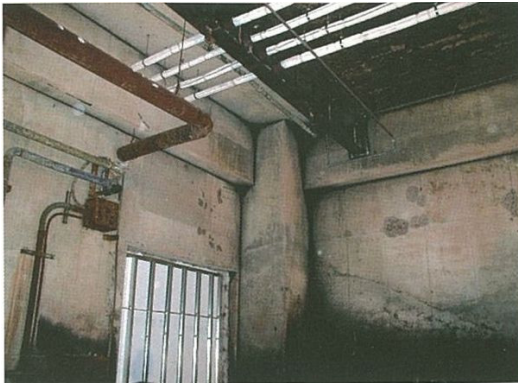
写真 1.1 RC 造構造物部材の被害

写真 1.1~写真 1.4 に、火災を受けた RC 造構造物の被害状況を示す²⁾。

従来、RC造建物内で火災が発生した場合においては、所定の部材寸法、かぶり厚さを有すれば火災に対して安全であるとみなされてきたが、火災を受けた耐火構造であっても、火災の規模によっては、構造部材に写真1.1~1.4のような被害を受ける場合がみられる。

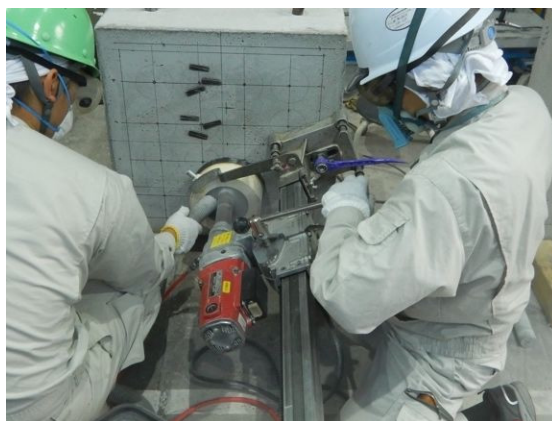
写真 3.3 コアの採取状況

加熱冷却した試験体から、JIS A 1107:2012⁴⁾に従って採取したコアをスライスし、各種試験片に整形した。圧縮クーポン試験、曲げ試験および引張試験に供するスライス試験片を図 3.21 に示す。なお、コアの採取および切断には乾式のコアドリルおよび切断機を用いた。なお、各種強度試験には、コア2本からそれぞれ切断した同深部の2試験片の平均値を示す。

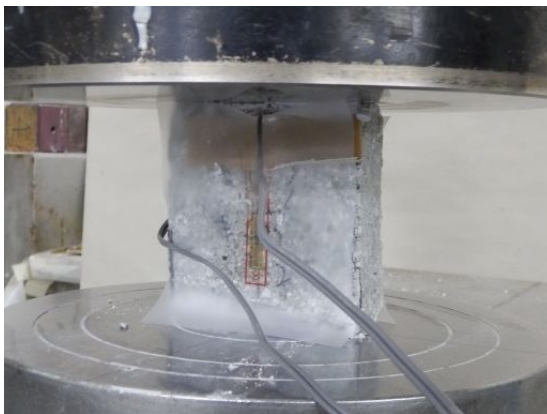
写真 3.8 スライス圧縮試験状況

圧縮試験は、JIS A 1108:2006¹⁰⁾により実施し、スライス試験片の上下端部を石膏でキャッピングした後、毎秒 $0.6 \pm 0.4 \text{N/mm}^2$ で載荷した。写真 3.8 にスライス圧縮試験状況を示す。

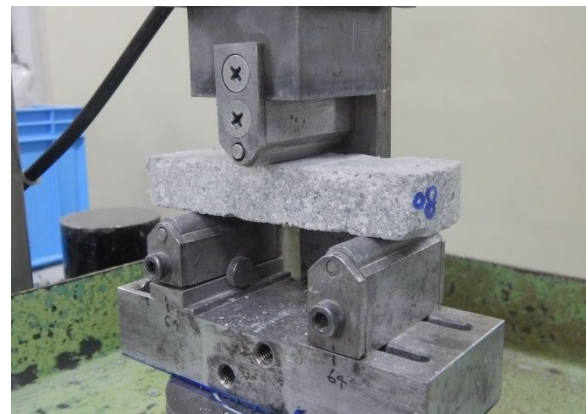
写真 3.9 スライス曲げ試験状況

曲げ試験は、JIS A 1106:2006¹¹⁾ を参考に実施した。写真 3.9 に曲げ試験状況を示す。スライス試験片は、加熱面側を下向きとして、直径 6mm の棒鋼 2 本を用いて支点間距離 64mm で支持し、その上面の中央に直径 6mm の棒鋼を介して、鉛直下向きに毎秒 $0.06 \pm 0.04 \text{N/mm}^2$ で載荷した。

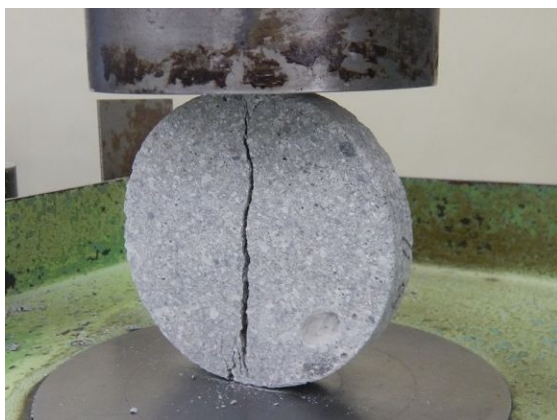
写真 3.10 スライス引張試験状況

引張試験は、JIS A 1113:2018¹²⁾により実施し、毎秒 $0.06 \pm 0.04 \text{N/mm}^2$ で載荷した。写真 3.10 にスライス引張試験状況を示す。

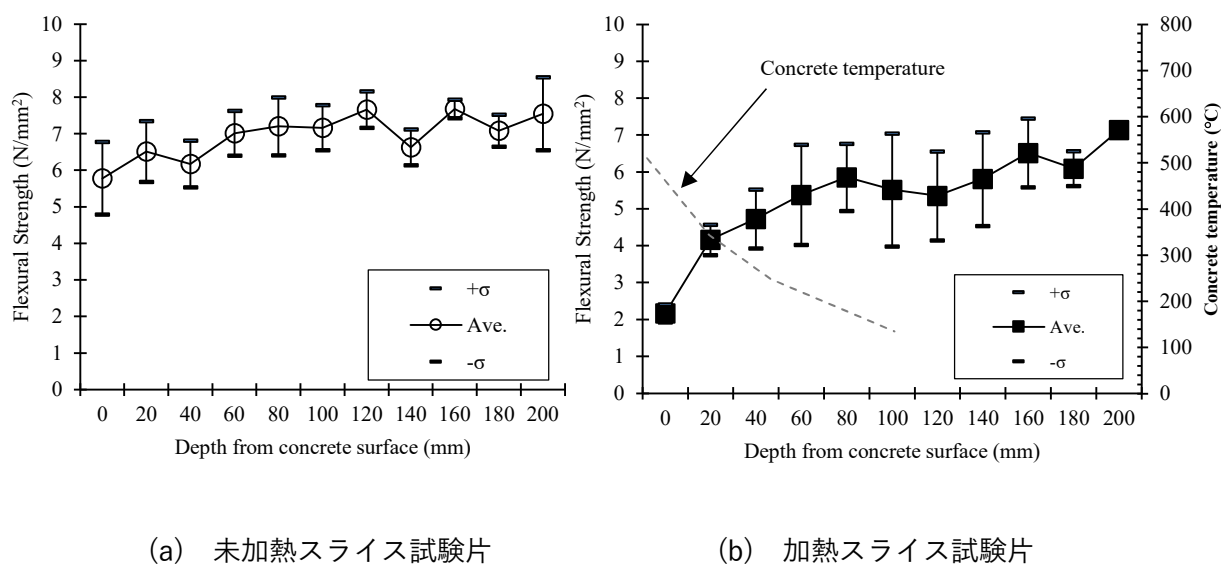
図 3.33 加熱面からの各深さとスライス曲げ強度の関係

図 3.33 に、加熱面からの各深さと加熱冷却後の試験体および未加熱試験体のスライス試験片の曲げ強度との関係を示す。なお、曲げ強度は、コア 3 本からそれぞれ切断した同深部の 3 スライス試験片の平均値を示す。なお、図 3.22(b)にはコンクリートの加熱面温度およびコンクリート温度分布を示す。図より、未加熱のスライス試験片による曲げ強度はコンクリート表面から深さ 60mm 程度にかけて緩やかに増加し、それ以深ではほぼ横ばいとなるような勾配を示した。一方、加熱冷却後のスライス試験片の曲げ強度は、加熱面～深さ 80mm 程度までは内側に向かうほど高くなり、深さ 80～140mm では停滞状態、深さ 140mm より内側では再び緩やかに増加する傾向を示した。加熱冷却後の曲げ強度の深さ 100mm の温度は 135°C を示しており、深さ 140mm の位置ではそれ以下の温度となり停滞状態の位置と重なる。吉田らの実験¹³⁾において、加熱実験後に採取したコンクリートコア内の相対含水率は、加熱面から 70mm までは 10%未満であるが、それより深くなるほど増加することが報告されている。曲げ強度の停滞については、加熱によってコンクリート中の水分が 100°C で吸熱し、一度蒸発した後、同位置で再び水分に戻り停滞したものと考えられる。また、加熱中に生じた部材間の温度勾配が生じることにより発生する温度ひび割れの影響により、140mm の深部においても強度が未加熱と比較して低下している可能性が示唆できる。

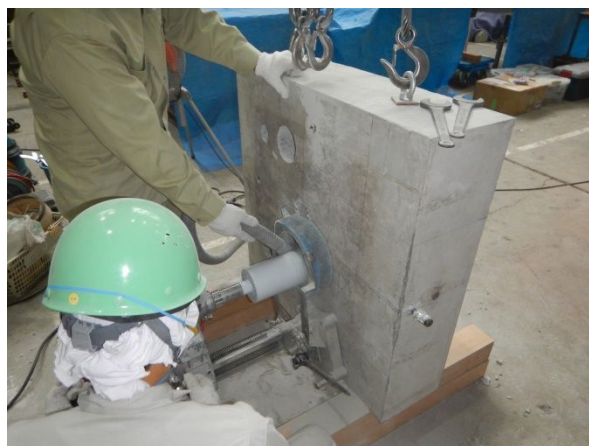
写真 4.1 コアの採取状況

加熱後の試験体から直径 93mm のコアを 3 本採取した。コアの採取位置は、図 4.1 に示す 3 箇所とした。

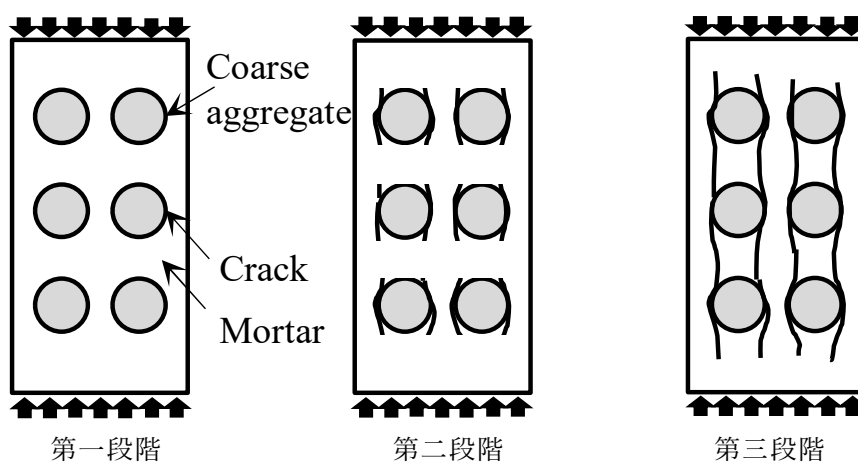
図 4.9 にコンクリートの圧縮破壊過程を示す¹⁴⁾。一般に、圧縮強度試験時における載荷荷重の増大に伴うコンクリートの破壊過程は次のようになる。最大応力の 1/3 程度の応力になる第 1 段階では、粗骨材とモルタル間の付着が損なわれて微細なひび割れが生じ、静弾性係数がわずかに低下する。最大応力のおよそ 1/2 の応力になる第 2 段階では、粗骨材の周辺で生じた局部的なひび割れがモルタル中に進展する。最大荷重のおよそ 80% の応力を超える第 3 段階では、ひび割れが互いに連結して大きなひび割れが形成し始める。

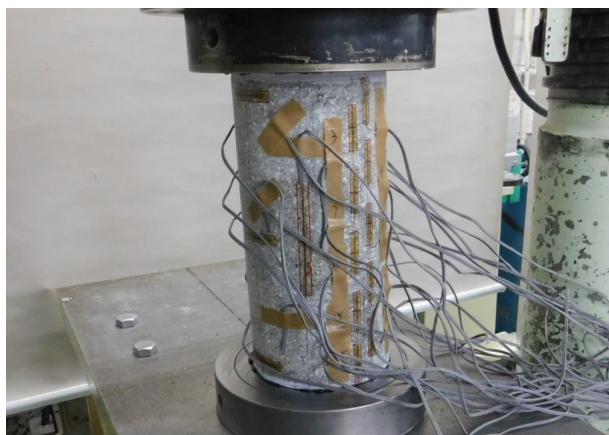
圧縮強度試験は、写真4.4に示すように、JIS A 1107:2012⁹⁾、静弾性係数の測定はJIS A 1149:2017¹⁰⁾により行った。その際、各深さの縦ひずみおよび横ひずみを測定した。ひずみゲージは、図4.4と同様の貼付位置に加えて、横ひずみ測定用の検長30mmのひずみゲージを、コアの上下両端部および中央部において縦ひずみ計測位置から円周方向に90度回転させた軸方向で対象となる二つの線上に直交する位置に貼付した。なお、採取した各種類のコア6本のうち3本は、コア上下端部と試験機加圧板との間に減摩材（厚さ0.5mmのテフロンシート2枚とグリス）を介して摩擦拘束を低減した状態で圧縮強度試験を実施した。

写真 4.4 ひずみゲージ貼付位置と圧縮強度試験
