平成 25 年度

学位論文

曲線外軌レールの表面損傷に関する研究

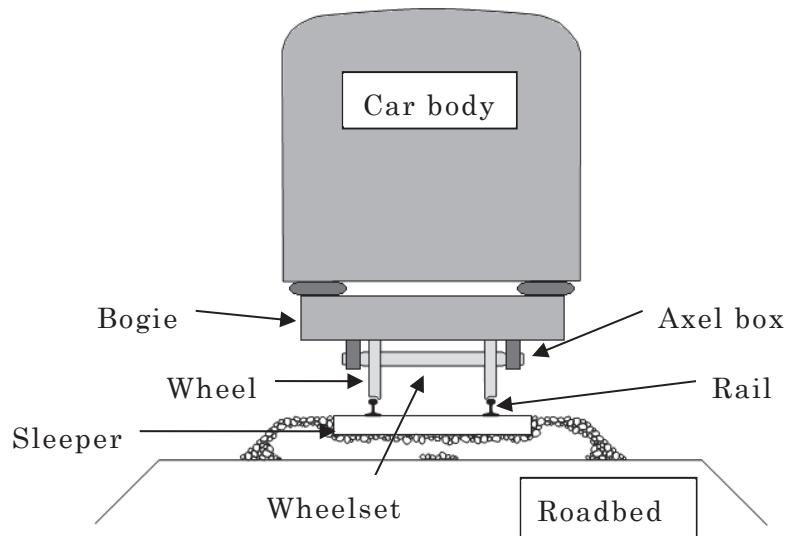
鉄道は土木構造物の一部である「レール (Rail)」の上を車両の一部である「車輪 (Wheel)」が走行することで成立している輸送機関である。その土木構造物と車両の関係を図 1.1 に示す。レールは一般的に路盤 (Roadbed) 上の碎石の上有るまくらぎ (Sleeper) 上に固定されている。そのレールは様々な地形を縫うように敷設されるため、平面的には直線や曲線で構成されている。鉄道の車輪は、輪軸 (Wheelset) により左右輪が固定されていることが自動車と異なった特徴となっており、その輪軸は一部の貨車を除き台車 (Bogie) を介して車両 (Car body) とばね系でつながっている。この中で、土木構造物であるレールは車輪から直接荷重を受ける部材であり、レールが受ける荷重で上下方向のものを「輪重 (Wheel load)」、左右方向のものを「横圧 (Lateral force)」という。その関係と車輪およびレールの各部分の呼び名を図 1.2 に示す。車輪はレールの上を転がって走行するため、お互いに「摩耗」や「表面損傷」などのトライボロジー的な問題を生じることがある。例えば、車輪踏面 (Wheel tread) では、レールとの接触面においてへこむように摩耗する「凹摩 (Hollow wear)」やレール上を滑走したことにより「フラット (Flat)」が発生する場合がある(図 1.3)。レール頭頂面 (Rail crown) では、車輪との接触面において車輪と同様に摩耗が進むほかに、直線を中心に転がり接触疲労損傷である「シェリング (Squat, 図 1.4)」が発生することがある。

Fig.1.1 Rolling stock and track structure

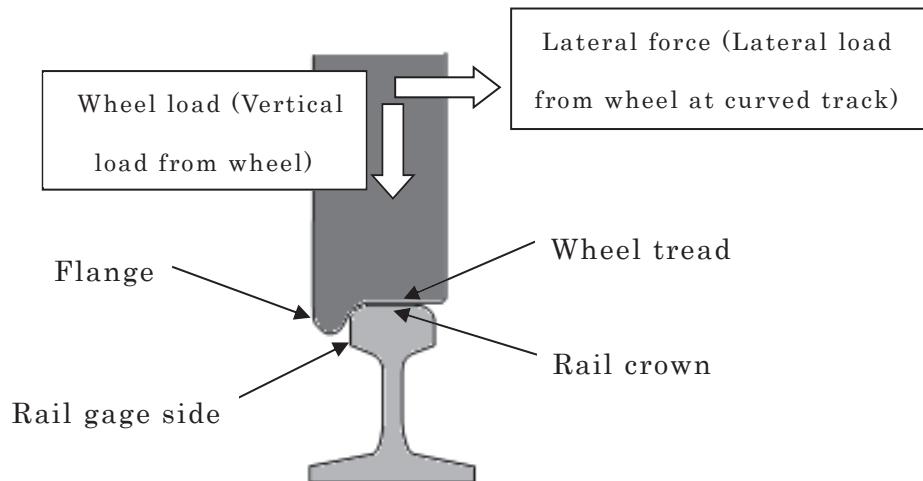
輪は、一般的に車両に生じる遠心力などを受けて横圧が発生し、図 1.2 に示すように車輪のフランジ (Flange) をレールの頭側面に押しつけながら走行している。その他、レールと車輪の接触面には、曲線内の左右レールのわずかな経路長の違いや車両と台車による動きの制約により、滑りなどの複雑な力も受けている。そのような影響もあり、曲線に敷設されているレール表面には、直線に敷設されているレールと比べて「摩耗」やき裂などの「表面損傷」が発生しやすくなる。

Fig. 1.2 Wheel/rail contact condition

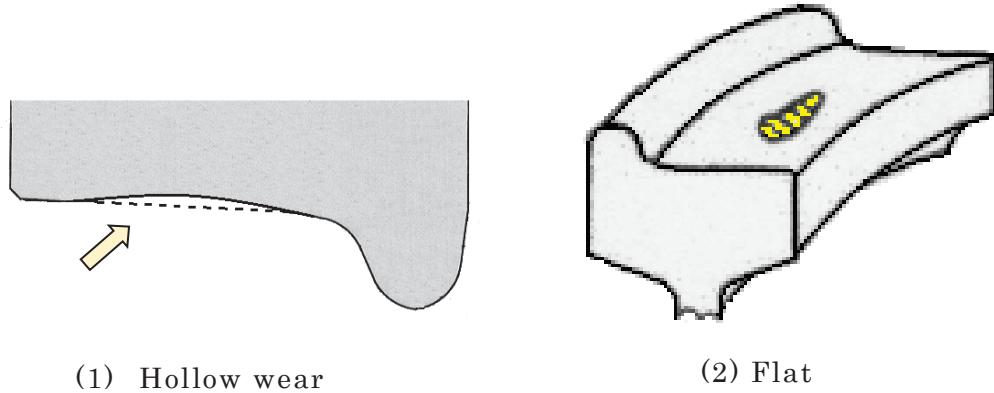
Fig. 1.3 Tribological phenomena on wheel tread

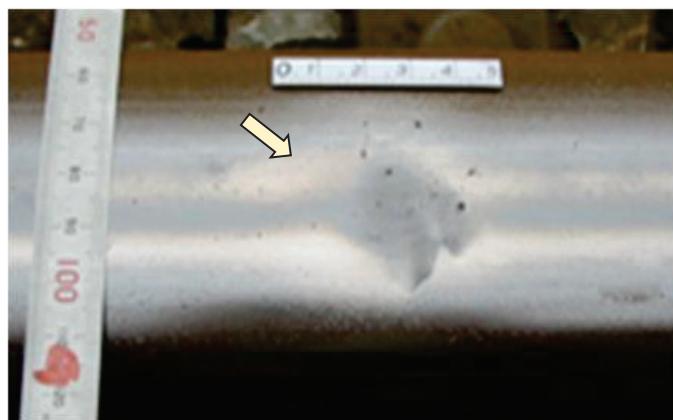
Fig. 1.4 Squat (on rail crown)

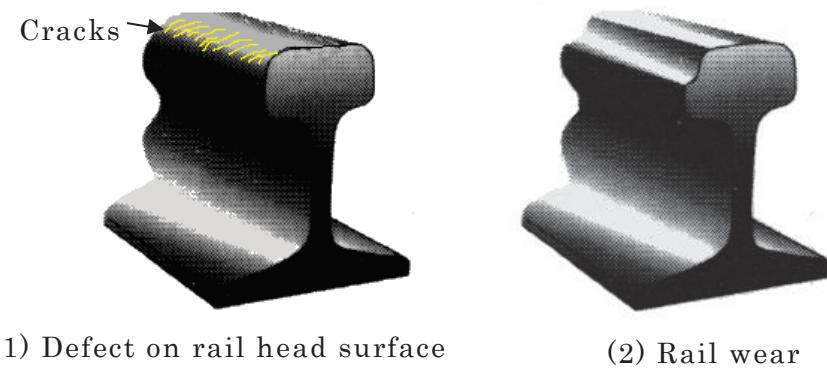
特に曲線に敷設されているレールに対してはトライボロジー的現象が顕著に現れやすい。例えば、図 1.5 に示すよう側摩耗と言われる摩耗現象や細かいき裂が車輪との接触面に生じることが多い。その理由として、曲線を走行する車

Fig. 1.5 Tribological phenomena on rail at curved track

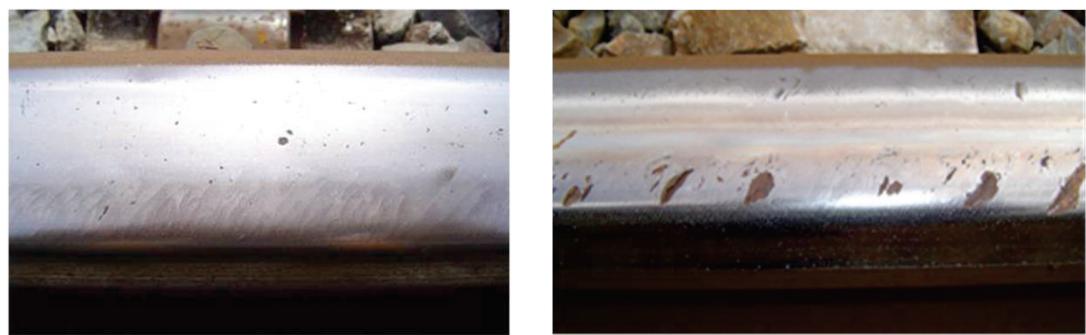
本研究はその表面損傷の発生に関する実態調査を足掛かりとして 2004 年から開始することになった。この表面損傷は「きしみ割れ (Head checks, 図 1.6)」と呼ばれ、従来からレール損傷管理の対象とされていた。以前のきしみ割れは、図 1.6 (1) に示すような“き裂 (Cracks) のみの状態”が一般的であり、図 1.6 (2) に見られるような“き裂からのはく離 (Flaking)”が生じる現象はほとんどなかった。したがって、2000 年より前は、レール表面に現れている“き裂の長さ”のみで管理を行っていれば十分であった。その管理指標を図 1.7 に示す [1]。この管理指標では、きしみ割れのき裂の長さがレール頭頂面の半分の長さを超えたときに、計画的なレール交換を実施するようになっている。しかしながら、現業機関で困っていたきしみ割れは、き裂長さがレール頭頂面中央を超えないものがほとんどであり、そのき裂長さの範囲内で図 1.6 (2) に示すような“はく離”を生じてしまう事例が多かった。レール頭頂面中央を超えないき裂長さの場合、図 1.7 に示す通り注意喚起を行う監視マークのみでレール管理を行うことになっており、レール交換の対象とはならない。しかも、2008 年にはきしみ割れの発生している箇所でレール折損が発生 [2], [3] し、確認作業や仮復旧を行うために列車の定時運行に影響を与えてしまった。折損したレール内部の損傷状況を調べると図 1.8 に示すような横裂 (Vertical defect) の存在が認められ、比較的小さな疲労亀裂から折損に至っていたことがわかった。その

(1) Crack type

(2) Crack and flaking type

Fig. 1.6 Head checks

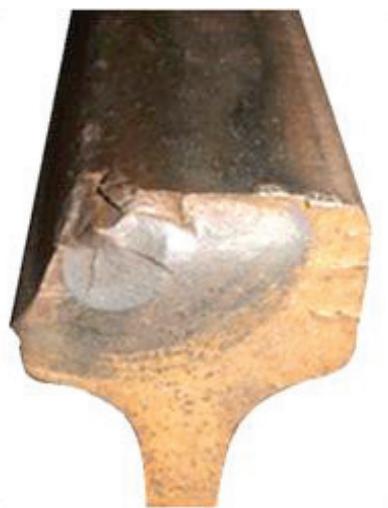
Fig. 1.8 Vertical defect in rail head

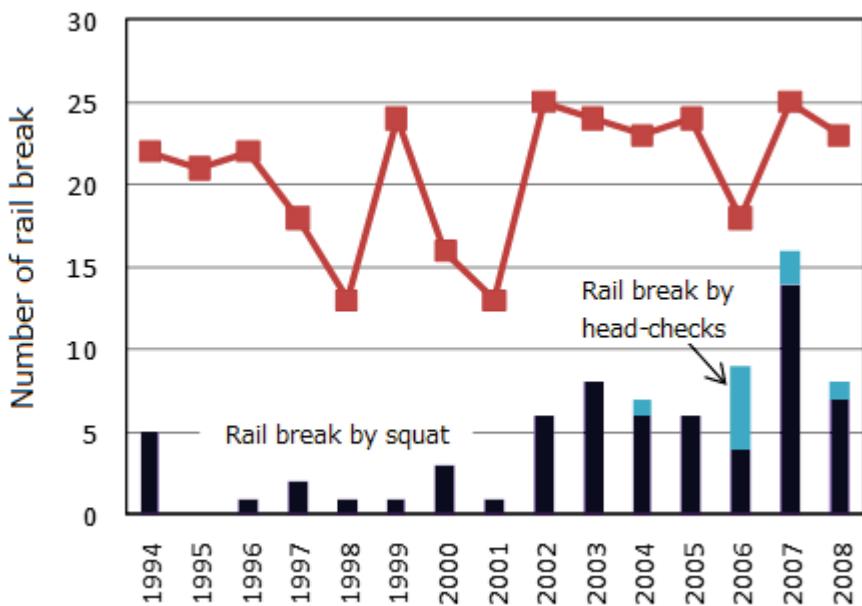
それまでのレール表面損傷の代表としては、1973年頃に東海道新幹線で問題となった「シェリング（図1.2）」であり、古くは1951年頃の山陽本線で蒸気機関車の散水を原因とした「黒裂」もその一種と言われている[4], [5]。東海道新幹線のシェリングはその後の全線リフレッシュ工事（レールの重軌条化（ $50\text{ kg/m} \rightarrow 60\text{ kg/m}$ ））により影をひそめたが、1982年頃から山陽新幹線を中心に再び顕著化した。1987年のJR発足後以降、在来線においても新幹線と同様のシェリングが直線区間の多くで見られるようになった。図1.9にJR発足後、1994年から2008年までのJR6社で発生したレール折損数（在来線）とその中でレール表面損傷の代表とされるシェリングときしみ割れの原因による折損数を示す[6]。約15年間のレール折損数であるが、年度により15件から25件程度までの間で件数の増減はあるものの、平均20件程度で大きな変化は見られない。しかしながら、レール表面損傷の代表であるシェリングときしみ割れを原因としたレール折損数は2002年以降増加する傾向にあり、きしみ割れが問題視され始めた時期とほぼ一致する。さらに、2004年以降ではきしみ割れを原因とするレール折損も見られるようになっている。

Fig. 1.9 Number of rail break in JR groove

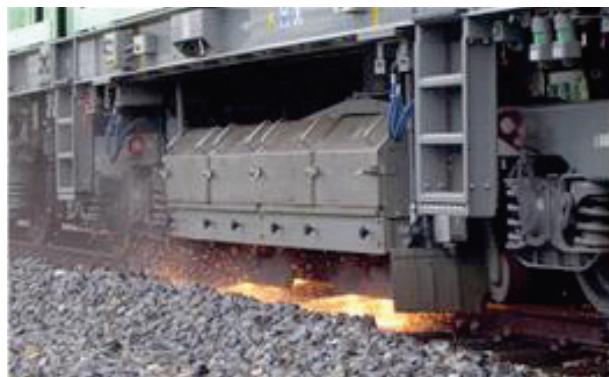
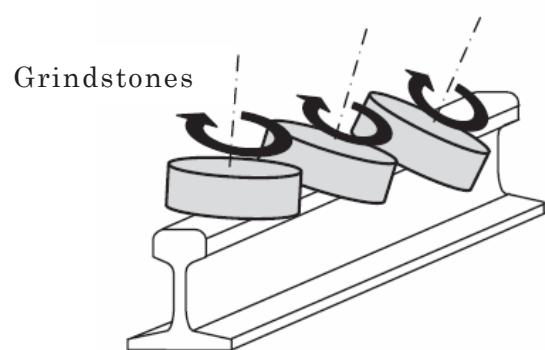
在来線におけるシェリングの対策としては、車輪から受ける作用によりレール頭頂面表層に蓄積される金属疲労を定期的に取り除くことが効果的であることがわかった[7]。そこで、2005年からJR東日本管内の首都圏エリアの在来線において、レール頭頂面の表層を回転砥石により削り取るレール削正（図1.10）という保守作業が、定期的に実施されるようになった[8]。最近ではその効果もあって首都圏の在来線では、シェリングを原因とするレール交換数量が減少する傾向にある[2], [9]。文献[9]によるとレール削正を実施しているレールの直線部における損傷の発生率が、1m当たり0.030から0.005になったという結果も示されている。しかしながら、きしみ割れを原因としたレール交換数量は逆に増加しており[2], [9]、シェリングの対策が確立された現時点では、きしみ割れの発生抑制、特にき裂からのはく離やレール頭部内における横裂の発生を抑制していかなければならない。

Fig. 1.10 Grind work for rail

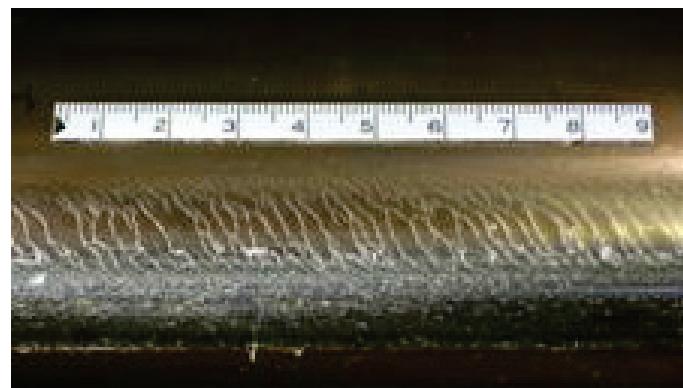
きしみ割れとは、レールのゲージコーナー部に一定の角度をもって発生するき裂の集合体を示す。きしみ割れのき裂がレール内部でつながることではなく離に至る場合もある。国鉄時代の1980年頃の文献には、きしみ割れのき裂からはく離が生じたものを“フレーキング”と呼んでいた[5]。また、海外ではフレーキング損傷のことを、日本と同様に Flaking もしくは Spalling[11], [12], [13]と呼んでいる。きしみ割れの生成には、車輪から受ける接触力とすべりによる接線力の作用が必要であり、レール金属が塑性変形してその限界値を超えることでき裂が生じる。

Fig. 1.11 Head checks

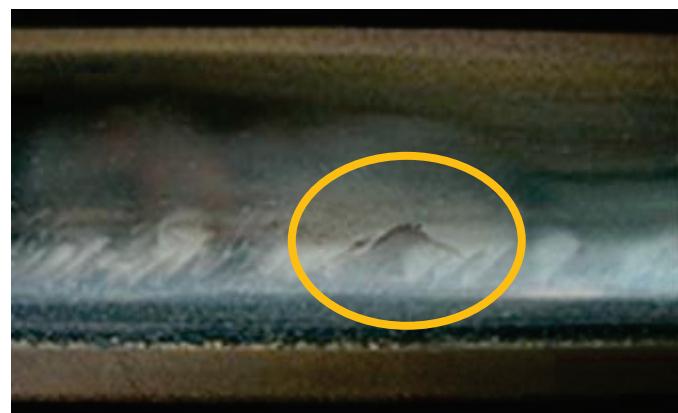
ゲージコーナーき裂とは、レールのゲージコーナー部の頭頂面寄り（きしみ割れの発生位置より頭頂面側）に発生する転がり接触疲労損傷の一種である。きしみ割れと異なった角度で表面き裂（レール頭頂面中心に向かって山形のき裂）が生じ、そのき裂は車輪からのレール断面方向（GCからFC）の接触力を繰り返し受けることによりレール内部（レール頭部表層下）に進展し、いずれは水平裂（図1.14）となる。外観は水平裂の影響によりレール頭頂面の変色と落

Fig. 1.12 Gage corner cracking

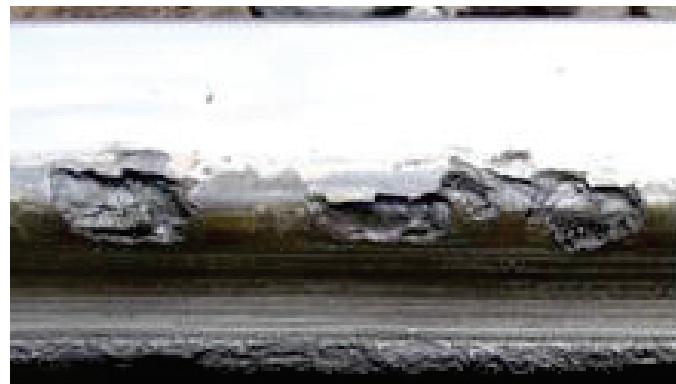
ピッチングは、レールや車輪の摩耗を抑制するためにレールのゲージコーナー部で油潤滑を行っている箇所で主に発生している。レール頭頂面におけるその損傷の発生位置は、ゲージコーナー部の曲率半径の小さな部分（きしみ割れで発生するき裂の頭側部下側）であり、深さ数ミリ程度のはく離を生じることが特徴となっている。海外の重軸重鉄道でも同様の損傷が確認されており、Flaking もしくは Spalling と呼ばれている。日本のように潤滑の有無[14]により損傷名を変えている様子は見られない。

Fig. 1.13 Pitting

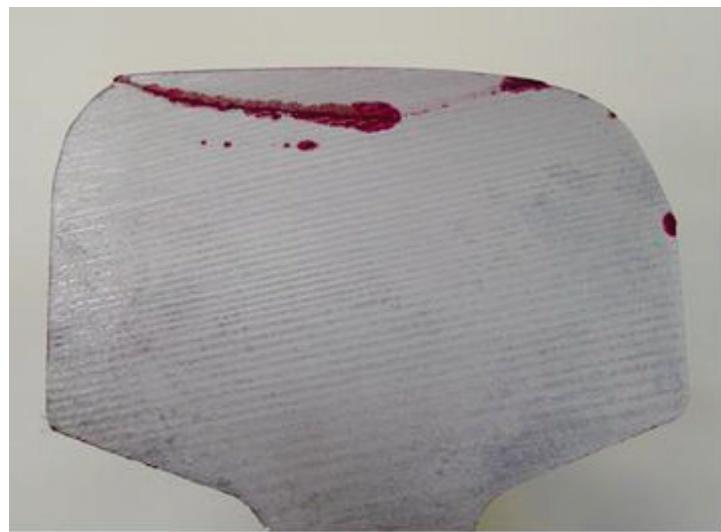
Fig. 1.14 Example of Horizontal crack

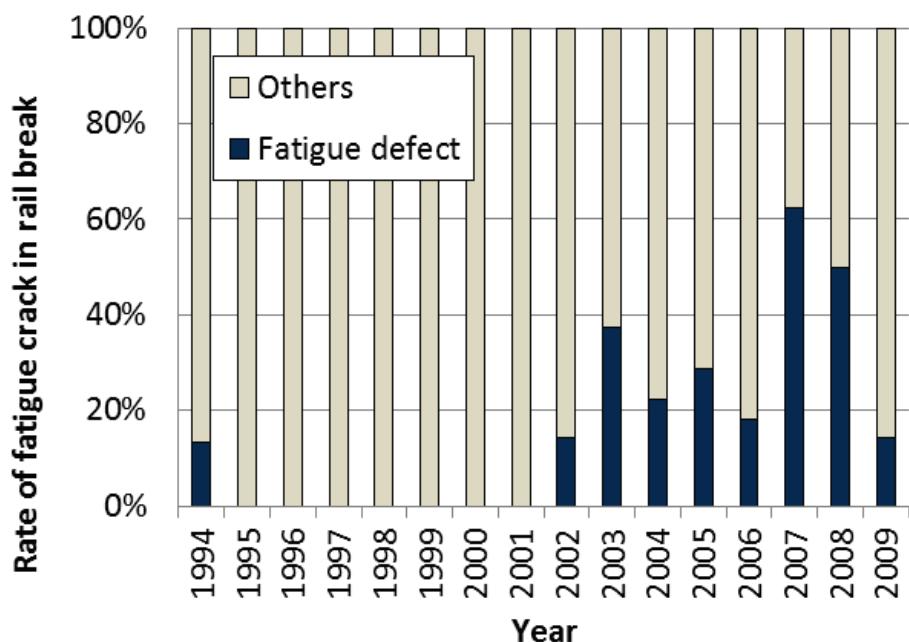
国鉄時代の終わりごろにあたる 1983 年に 310 件あったレール損傷全体の件数 [4] は、1987 年の JR 民営化以降に実施されたレール探傷車の導入やレール損傷管理の強化により確実に減少している。JR 東日本におけるレール損傷数は、1994 年から 2006 年の間において 15 件から 7 件の間で推移している [15]。図 1.15 に JR 東日本における 1994 年度以降のレール折損数に対して、レール表面の疲労損傷が原因となっていた割合を示す。JR 発足以降、2000 年度ごろまでのレール折損の主な原因是、継目部のある定尺区間では主に継目部付近の破端（図 1.16）が多く、継目部のないロングレール区間においては溶接部の内部欠陥を原因とするレール折損が多かった。2002 年度以降は、シェリングなどのレール頭部表面に生じる転がり接触疲労損傷に起因するレール折損が見られるようになった。近年、きしみ割れが発生している箇所で最初にレール折損が発生したのは 2008 年であり、その後もきしみ割れの生じている箇所でレール折損が発生している。レール溶接部における折損は施工時の品質向上や施工後の探傷を強化することにより予防することが可能であるが、転がり接触疲労き裂を起点とするレール折損は、車輪がレールの上を走行している限り容易に防ぐことができない。そのため、レール材質の改善やきしみ割れを予防する保守方法を状況に応じて検討していくことが重要な取り組みとなる。

Fig. 1.15 Rate by rolling contact fatigue failure in rail break  
(JR east)

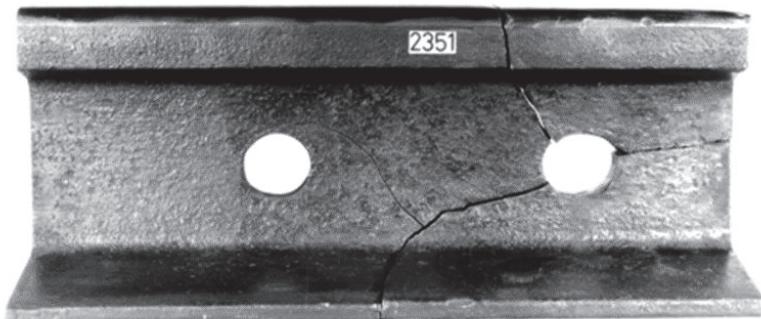
Fig 1.16 Joint hole split

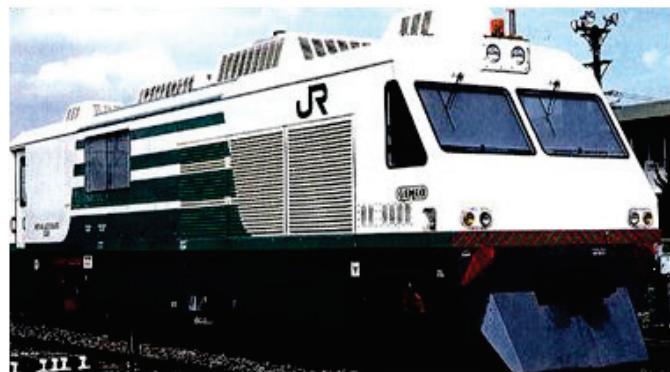
きしみ割れの発生箇所は、図1.17に示すレール探傷車(Rail flow detection vehicle, RFD)により超音波検査で発見された2年分の損傷データから、きしみ割れと考えられる損傷データを抽出して特定した。きしみ割れが発生している箇所の横圧は、軌道にかかる検査項目(軌道の不整、輪重、横圧など)を定期的に測定している検査専用列車(軌道検測車(Track inspection train, East-i), 図1.18)のデータを利用して求めた。特に横圧については、きしみ割れが発生している区間を通過する際に得られる連続的な値に対して平均処理をして求めた。調査した路線の曲線数は全部で1139であった。

Fig. 1.17 Rail flow detection vehicle (RFD)

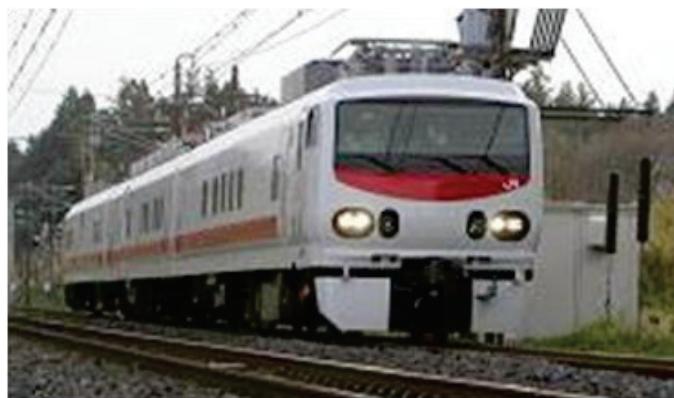
Fig. 1.18 Track inspection train (East-i)

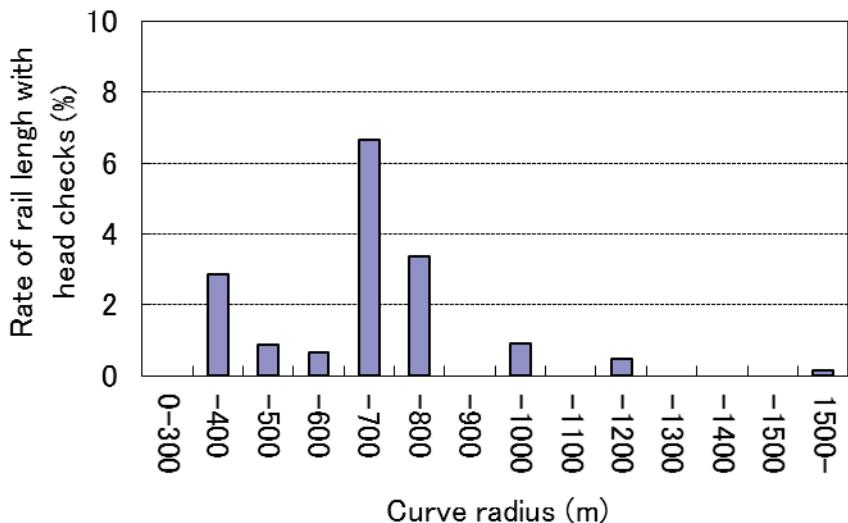
きしみ割れの発生していた箇所を曲線半径別に整理した結果を図1.19に示す。横軸は曲線半径、縦軸は調査した曲線半径毎の軌道延長に対するきしみ割れの発生していた延長の割合を示す。図より、曲線半径800m以下の曲線区間できしみ割れが発生しやすく、特に曲線半径700m～800mと400m付近のレールに発生する割合が高いことが確認された。ここでJR東日本のロングレール(Continuous welded rail, CWR)区間の普通レール(As-rolled steel rail, JIS E 1101)と熱処理レール(Head-hardened rail, JIS E 1120)の使用区分を表1.2、化学成分と機械的特性を表1.3に示す。表1.2より、1級線および2級線における曲線半径800m以下の曲線外軌には、熱処理レールを使用することになっている。今回調査対象とした路線は全て1級線と2級線であり、きしみ割れの発生している曲線の多くは熱処理レールを使用している箇所であることがわかった。

Fig. 1.19 Rate of track length with head checks to curved track length

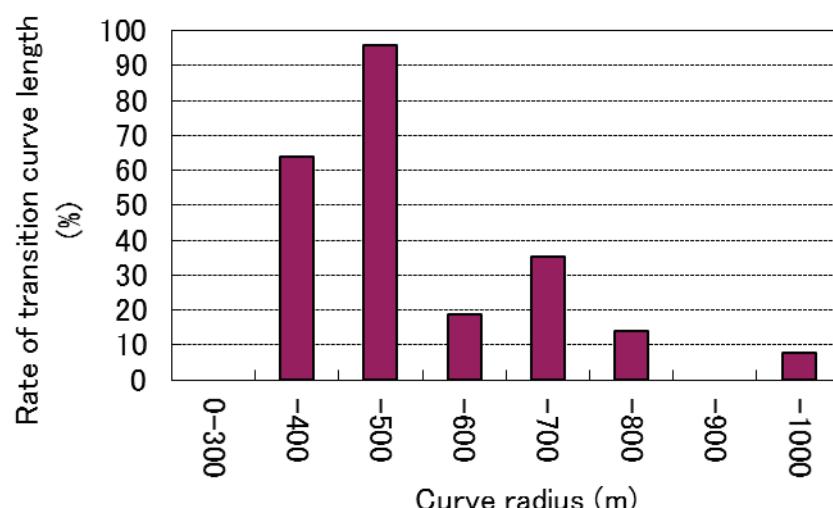
ていることである。この点については、発生箇所の線形を詳細に分析したところ、きしみ割れの多くが緩和曲線（直線から本曲線にかけて曲率が順次変化している曲線）内で発生していた（図 1.20 参照）。この区間では曲線半径が 400m よりも大きい部分が構造上存在しており、実際にきしみ割れが発生している部分の曲線半径は 400m より大きめであることが明らかになった。2 点目は、きしみ割れの発生延長としては少ないが、普通レールを敷設している曲線半径 1000m 以上の曲線外軌でもその発生が見られたことである。表 1.3 を見ると、熱処理レールは炭素量が多く、硬度的にも高いため、普通レールと比較して摩耗しにくくき裂が生じやすいのではないかと考えられたが、荷重条件によっては普通レールでも摩耗せずにき裂を生じてしまうことが判明した。

Fig. 1.20 Rate of transition curve length to curved track length with head checks

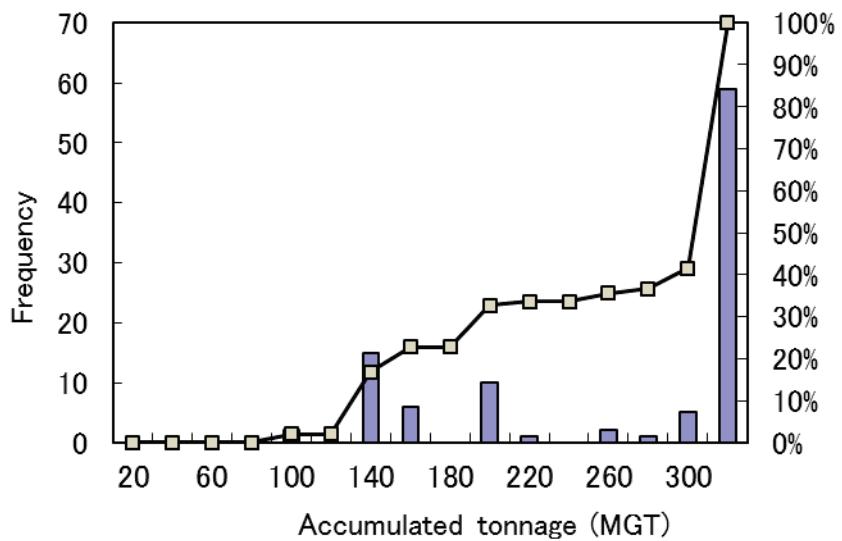
主にレール交換の対象となるきしみ割れには、はく離を生じているという観点から、その発生時期を知ることは重要であると考え、はく離が発生しはじめる累積通過トン数を調べた。その結果を図 1.21 に示す。図より、はく離は早いもので 100MGT を超えたあたりから発生し、140MGT を超えると急激に増えていることが確認された。

Fig. 1.21 Accumulated tonnage when flaking occurred

曲線半径 400m～500m 程度の急曲線と言われる区間でもきしみ割れが発生していたが、その多くは緩和曲線内に存在していた。さらに、きしみ割れのき裂からはく離を生じる累積通過トン数は、早いもので 100MGT を経過した頃となった。山手線の累積通過トン数が年間 40MGT 程度であることを考慮すると、早いところではレール敷設後 3 年程度で、きしみ割れき裂の中にはく離を生じる可能性のあることがわかった。

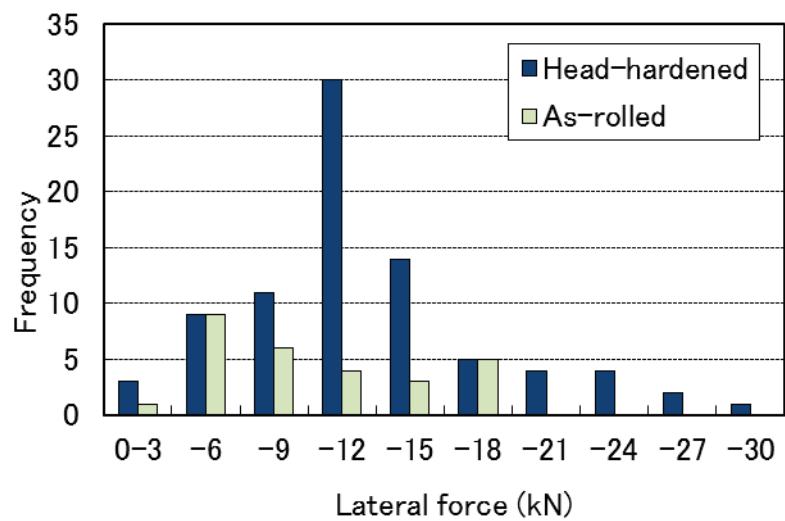
きしみ割れの発生している曲線において、East-i が走行した時の外軌横圧の大きさについて整理した結果を図 1.22 に示す。横圧は普通レールの箇所で発生している横圧と熱処理レールで発生している横圧に分けて表示した。図より、きしみ割れの発生している曲線の横圧の中心は、熱処理レールが 9~12kN、普通レールが熱処理レールの半分程度の大きさである 3~6kN となっていることがわかった。これらの違いは、表 1.3 に示すレールの機械的性質の違いによるものと考えられたが、10kN 程度の横圧でも普通レールに対してきしみ割れが発生していることを踏まえると、普通レールが単純な解決策になるとは考えにくかった。

Fig. 1.22 Lateral force at position of rail with head checks

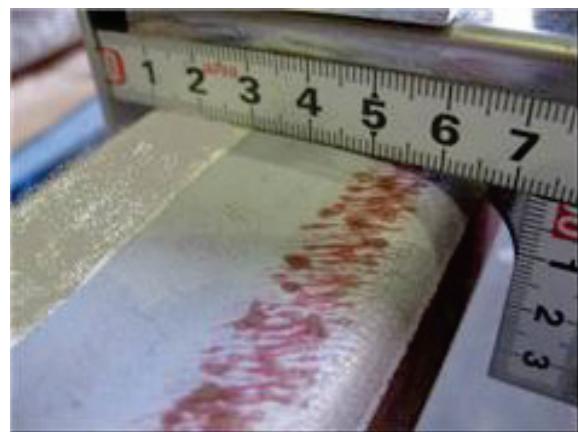
きしみ割れのき裂について、レール表面上の発生範囲の調査を東京圏の通勤路線内にある曲線 148 箇所で行った[20]。調査は図 1.23 に示すような定規を利用して行い、き裂の両端の位置をレール頭頂面のフィールドコーナー側からの距離とレール頭頂面からの底部へ向かった距離で記録した。レール頭頂面におけるレール断面方向のき裂の範囲（FC 側のき裂端と GC 側のき裂端）およびレール高さ方向のき裂の範囲について整理した結果を図 1.24 に示す。調査したレールは全て 65 mm 幅のレール頭部幅となっているが、摩耗している形状もあることを考慮しなければならない。しかしながら、き裂の多くはレール幅方向で 45 mm よりゲージコーナー側、つまりゲージコーナー側からのき裂長さに換算すると 20mm 以内に発生していることになり、レール頭頂面中央（32.5 mm）を超えてフィールドコーナー側に伸びているき裂は存在しなかった。また、ゲージコーナー部に発生しているき裂のレール高さ方向の範囲については、ほとんどがレール頭頂面から 8mm 下までの範囲内にあることが確認された。

Fig. 1.23 Measurement technique (rail after liquid penetrate test)

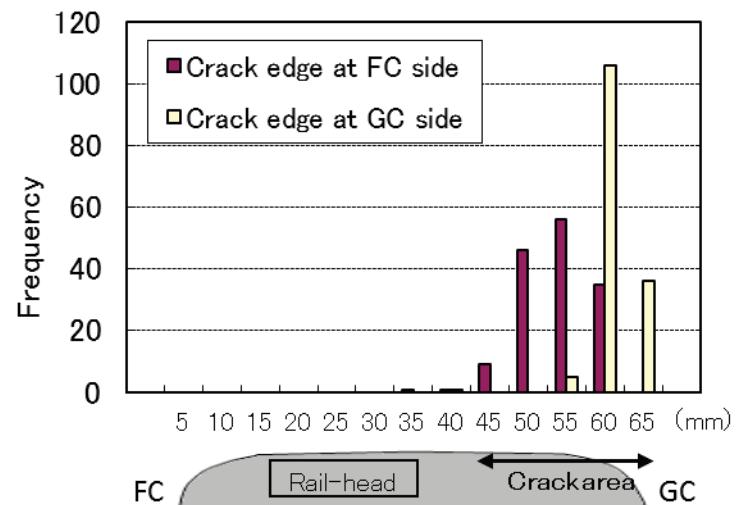
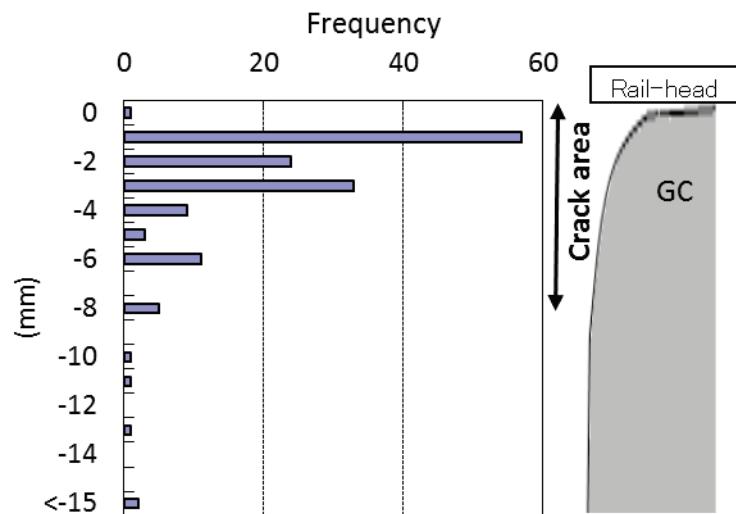
(1) Horizontal direction area

(2) Height direction area

Fig. 1.24 Area of head check cracks on rail surface

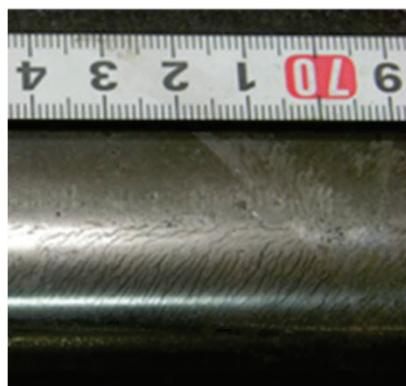
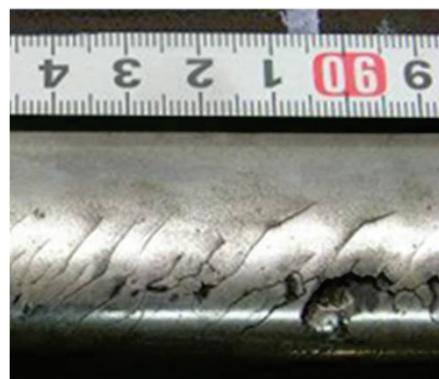
きしみ割れの発生状況を調査していく中で、同じ曲線内的一部がトンネル内に入っている区間があった。その箇所のレール（曲線半径 1200m, 热処理レール）を調べると、トンネル内のきしみ割れはき裂のみの発生状況であったが、屋外のレールについてはき裂の状況もひどく、至る所ではなく離が発生していた。その発生状況の違いを図 1.25（レール表面状態）に示す。図 1.26（レール内部状態）には各レールを切断し、レール内部のき裂状況について調べたものも合わせて示す。図 1.26 より、レール表面のき裂状態が良くない屋外レールは、内部き裂も深くまで進展していることが確認された。この現象から考察できることは、きしみ割れにはく離を生じさせるための必要条件として、雨などの水分の影響が大きく関係している可能性が高いということが判明した。

(1) Inside tunnel

(2) Outside tunnel

Fig. 1.25 Head check cracks inside and outside tunnel

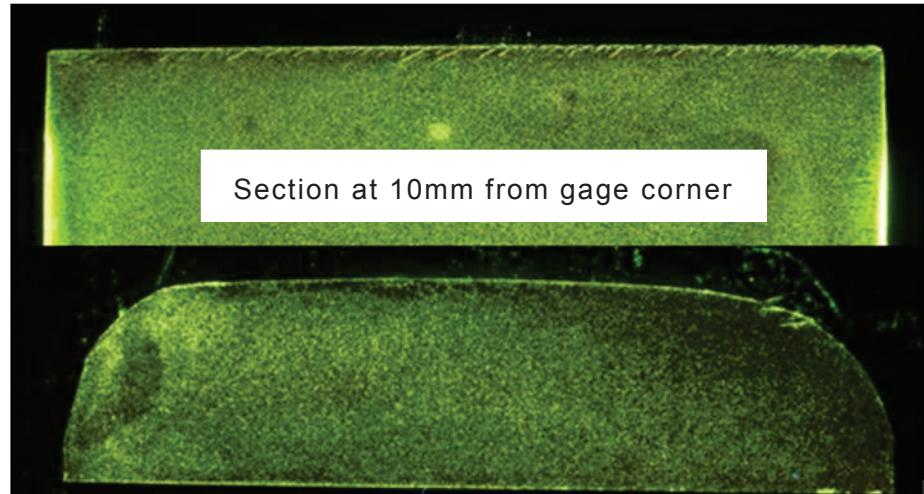
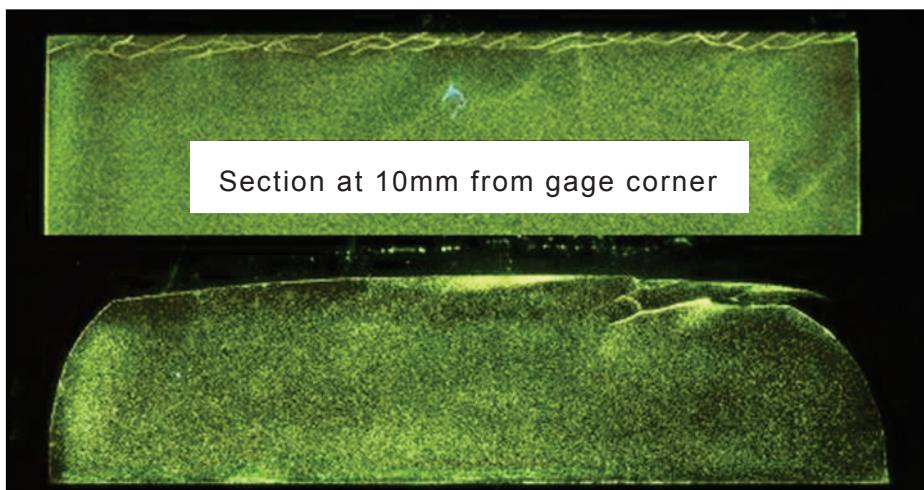
(1) Inside tunnel

(2) Outside tunnel

Fig. 1.26 Internal cracks of head checks inside and outside tunnel

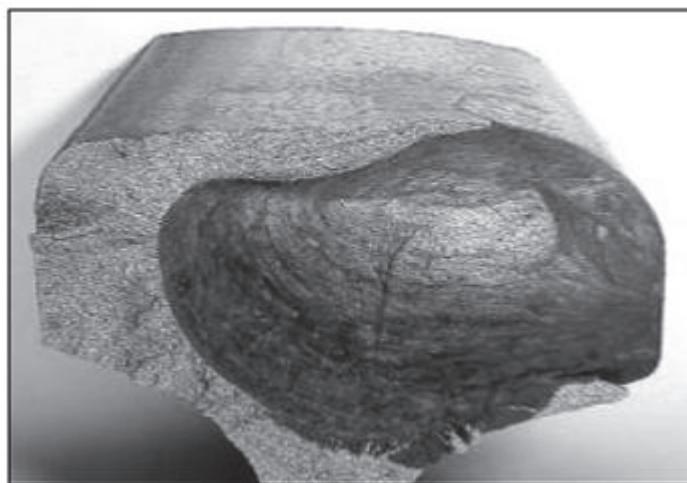
きしみ割れを研究するに当たり忘れてはならない事故が 2000 年 10 月にイギリスのハットフィールドで発生した。これは特急列車（Inter city 225）が脱線し、4 名が死亡、70 名以上が負傷した事故である。この脱線事故の原因は、きしみ割れに関する研究が欧州で積極的に行われるようになったが、事故が発生する以前のレール損傷管理の中心は、レール頭部内起点の疲労損傷（Tache ovale (Kidney shaped fatigue cracks), 図 1.27) [24] であった。この疲労損傷はレール製造時の欠陥が主な原因とされており、1980 年以前に多く見られた。そのため、欧州でのレール疲労損傷に関する研究はレール頭部内部起点の疲労損傷中心に行われ、レール表面起点の転がり接触疲労損傷についての研究は積極的に行われてこなかった。ところが 1990 年以降、レールを取り巻く環境が変わり、レールの損傷傾向が変化してきたようである。例えば、日本での新幹線輸送の成功を受けて、欧州各地で主要線区における列車の高速化が行われるようになった。さらに、レール製造に関してもグローバル化に伴う競争の激化から、レール自体の品質向上や高強度化が推進されることになった。その結果、レール製造時の欠陥による疲労損傷は減少していき、レール表面を起点とする疲労損傷が増大していったものと想定された。

Fig. 1.27 Tache ovale [24]

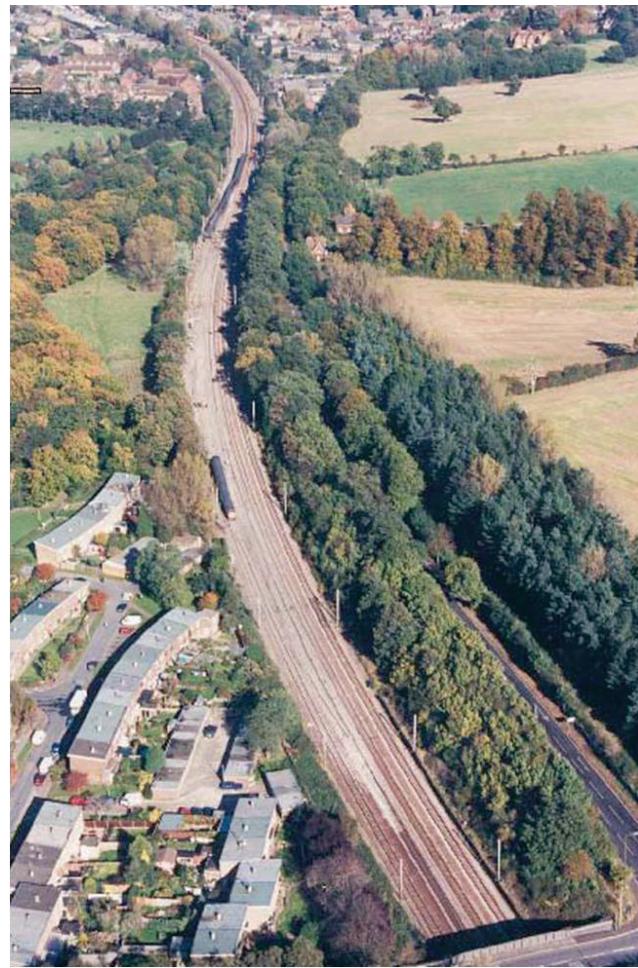
ここでハットフィールドの事故に関して詳細を紹介する。ハットフィールドの事故は 2000 年 10 月 17 日 12 時 23 分にロンドン・キングスクロス駅から 27km 離れた地点（ハットフィールド駅南 0.8km）で発生した。脱線が発生した箇所の軌道条件は、曲線半径 1462m の緩曲線が S 字状に続いている区間（図 1.28）で、レールは BS113A の熱処理レールであった。脱線箇所の外軌レールは 2 箇所で大きく破壊されており、その延長は 35m と 57m であった。図 1.29 に外軌レールが粉々に破壊されている箇所を示す。破壊されたレールの一部（35m）につい

Fig. 1.28 Derailment accident site at Hatfield [22]

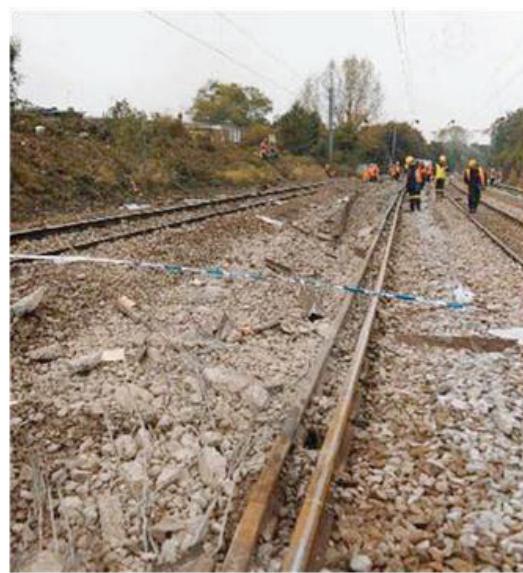
Fig. 1.29 High rail smashed in pieces at the derailment accident [22]

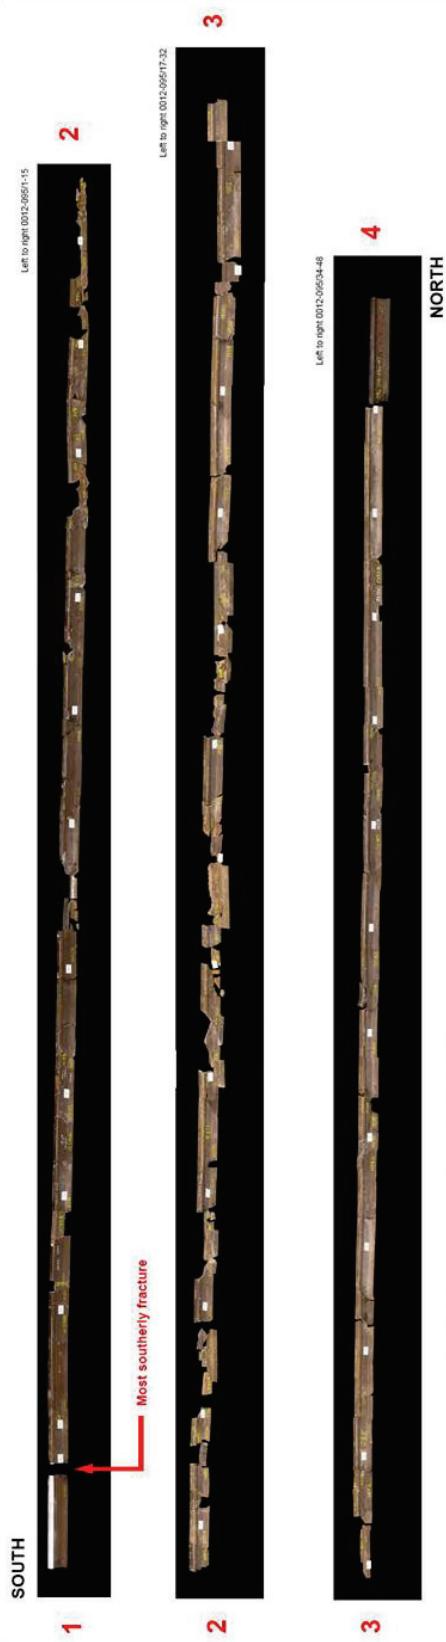
て復元したものを図 1.30 に示す。約 200 個の破片にわかかれていることがわかつた。敷設されていたレールの頭面形状（設計形状）は、図 1.31 に示すように  $304.8\text{mm} + 79.37\text{mm} + 12.7\text{ mm}$  である [21]。脱線した特急列車はその緩曲線を  $185\text{km/h}$  で通過中であった。その車両の車輪踏面形状（設計形状）は BS P8 という種類の車輪であり、図 1.32 に示すように  $330\text{ mm} + 100\text{ mm} + 13\text{mm}$  の円弧踏面 [25] であった。

Fig. 1.30 Restored rail pieces [22]

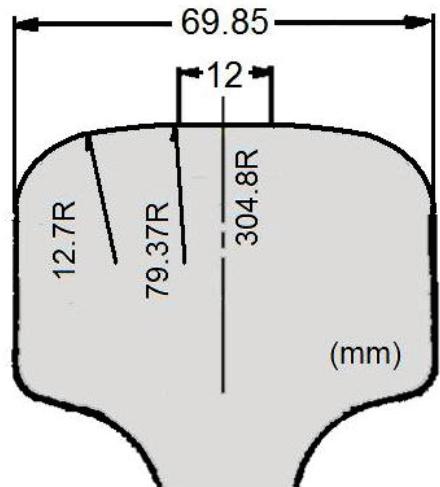
Fig. 1.31 BS 113A rail

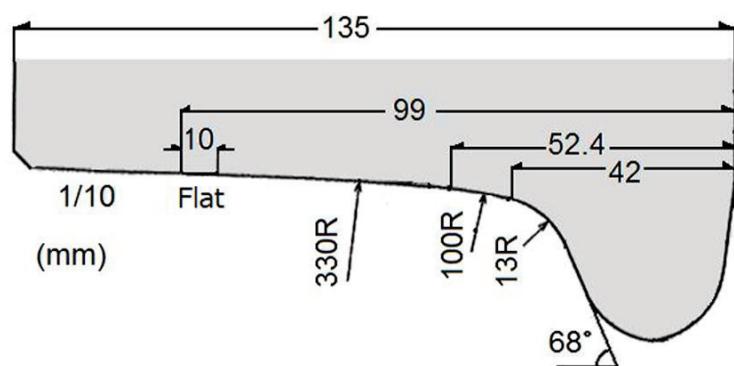
Fig. 1.32 BS P8 wheel [25]

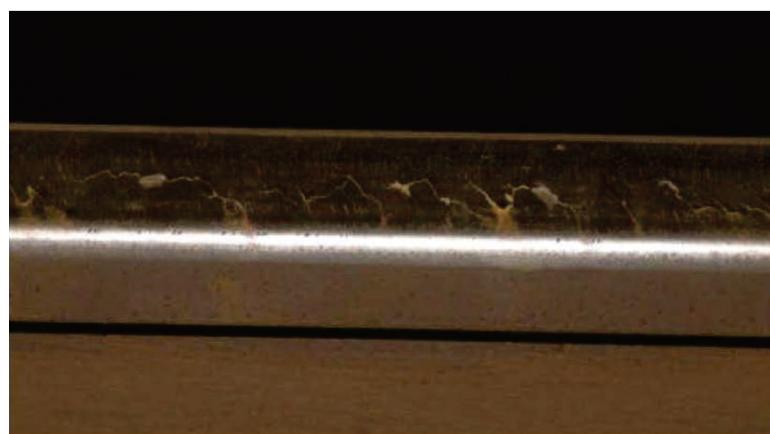
脱線事故現場のレールの表面状況を図 1.33～図 1.35、破断した箇所のレールの破面状況を図 1.36 に示す。図 1.33 より、きしみ割れのき裂の中にゲージコーナーき裂が連続的に発生していることがわかる。図 1.34 ではきしみ割れのき裂がはく離（Flaking もしくは Spalling）をしており、図 1.35 ではゲージコーナー部から始まった水平裂が頭部全体に進展したため、頭部表面全体がはく離してしまっている。図 1.36 より、レール破断面はゲージコーナー部を起点とするき裂が頭部中央に向かって進展し、その後、疲労き裂としてレール頭部下方に向かって横裂として進んでいったことがわかる。このように水平裂が多く発生している場合、一般的に行われているレール頭頂部からの超音波探傷では水平裂が邪魔になり、破断に至ったような大きな横裂を探傷することは難しかつたと考えられる。そのため、ドイツでは新たな探傷法として、水平裂や横裂に進展する前のきしみ割れき裂を確実にとらえることができるよう、渦電流による探傷技術の開発を始めた [26]。

Fig. 1.33 Rail crown surface at the accident point  
(Gage corner cracking) [22]

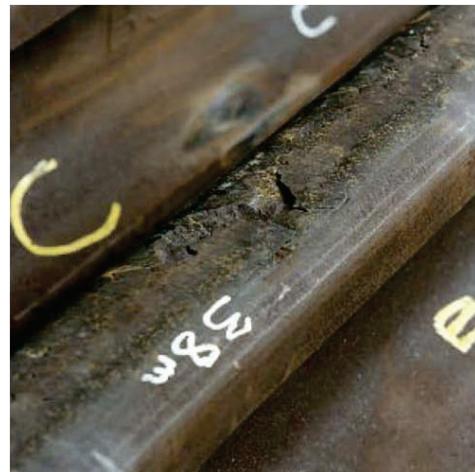
Fig. 1.34 Rail crown surface at the accident point (Spalling) [22]

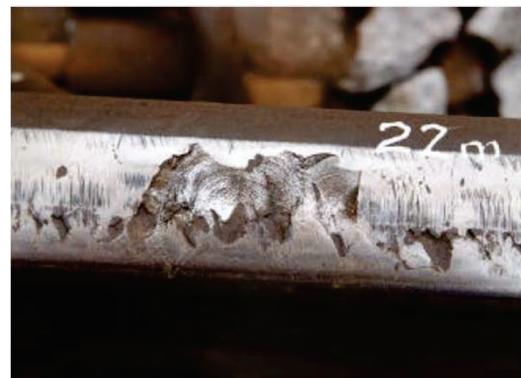
Fig. 1.35 Rail crown surface at the accident point  
(Flaking from horizontal defect) [22]

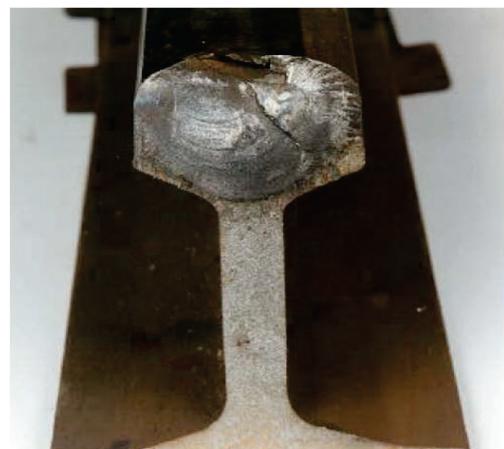
Fig. 1.36 Cross section of rail break at the accident point [22]

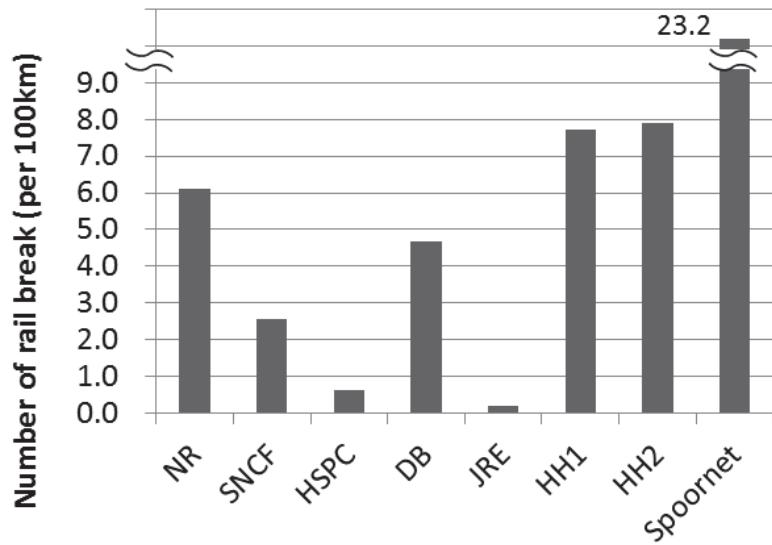
また、日本のレール折損数について欧米諸国と比較するため、表1.4に示した国の中でレール折損数がわかる国について整理したものを図1.37に示す。グラフは各国の路線延長による影響をなくすため1999年(ドイツ1996年、南アフリカは2000年頃)に発生した折損数を100km当たりの割合に計算しなおして表示している。グラフより、高軸重貨物を運行している南アフリカ(Spoornet)、北米貨物(HH1, HH2)関係については、レール折損数が多めになっていることがわかる。主に旅客線として利用されている路線で比較すると、イギリス(NR)は100km当たり6.1件、フランス(SNCF)は2.6件、北米旅客(HSPC)は0.6件、ドイツ(DB)は4.7件、日本(JRE)は0.2件となり、ヨーロッパ諸国と比較して日本のレール折損数は非常に少ない。これに反し、イギリスの折損数が旅客線の中では突出しており、1999年はハットフィールドの事故が起こる前年であることから、この頃のイギリスではレール損傷を予防するための保守管理がきちんと行われていなかつたのではないかと推測された。

Fig. 1.37 Rate of rail break (1999, DB in 1996,  
Spoornet in 2000)

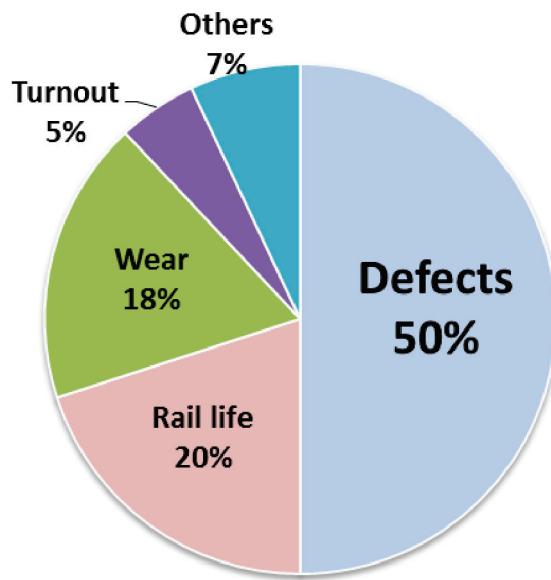
Fig. 2.1 Cause of rail replacement (JR east, average in 1998 and 1999)

ここで、2000 年以前（本研究を始める前）におけるレール交換理由について全社的に調査した結果を図 2.1 および図 2.2 に示す。本調査は前章のレール折損した原因とは異なり、レール探傷などの各種検査から社内ルールとして定められたしきい値を超えたために、レール交換に至った理由について分析した結果である。図 2.1 は、1998 年と 1999 年のレール交換に至った理由を費用の割合で示しており、「損傷 (Defects)」はレール探傷検査などで見つかった欠陥により交換されたレール、「レール寿命 (Rail life)」は経験的に決められたレール寿命で交換したレール、「摩耗 (Wear)」は曲線などで摩耗交換基準により交換されたレール、「分岐付帯レール (Turnout)」は分岐器内のレールにおいてレール傷や摩耗により交換に至ったレールを表している。図 2.2 は、図 2.1 で示した交換理由の「損傷」における内訳を示したものである。「腐食 (電食を含む, Corrosion)」は塩害などによりレール全体が腐食もしくはトンネル内の水はけの悪いところでレールが部分的に腐食したことにより交換したレール、「空転傷 (Wheel burn)」は車輪の空転や滑走によりレール頭部が損傷して交換になったレール、「バッタ (Batter)」は定尺区間（25m を基本としたレールを継目板で

接続したレールが敷設されている区間) の継目部において、レール頭部の端部が列車の繰り返し衝撃により欠けてしまったことにより交換したレール、「溶接損傷 (Weld defect)」はロングレール区間(定尺レールを溶接により接続した200m以上のレール区間)において、溶接部に発生する内部欠陥により交換したレールを表している。これらの図からわかるように、2000年以前におけるレール交換の主な理由はシェリングであり、レール交換全体費用のおよそ1/4を占めていることがわかった。以上から2000年以前では、JR東日本管内におけるレール交換に至る損傷原因は、シェリングが主な理由であることが再確認された。

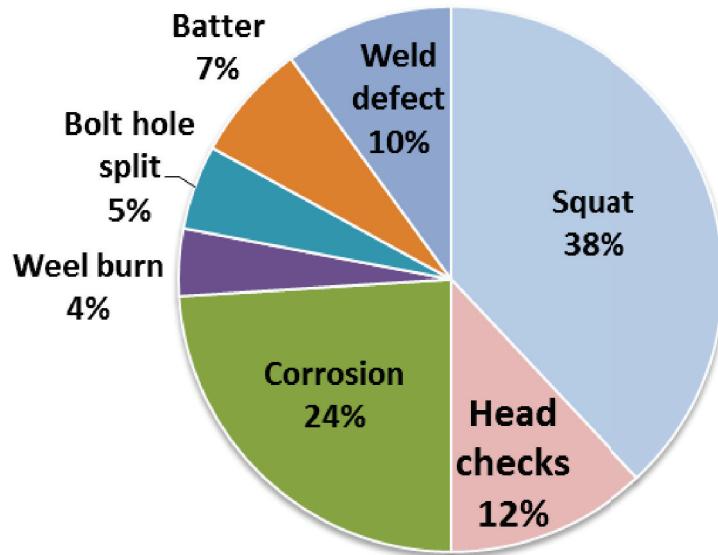
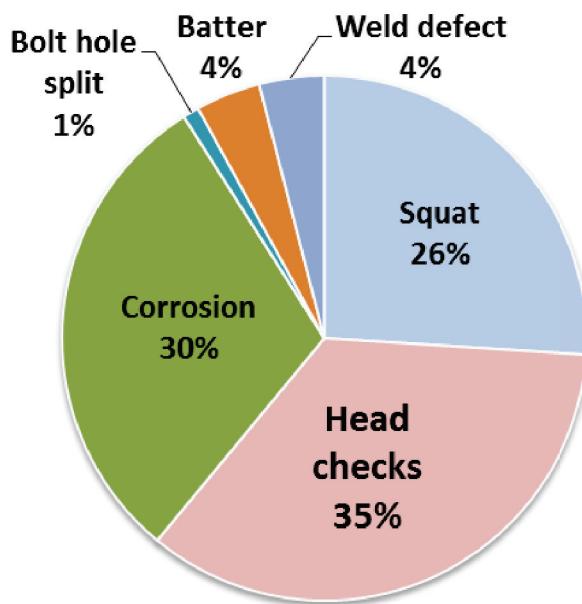
Fig. 2.3 Details of rail replacement caused by defects  
(Tokyo branch office)

2000 年以降, きしみ割れによるレール交換が増加しているとの経験的な意見が首都圏地区を中心に多く聞かれていたため, 本研究の開始された 2004 年以降で損傷によるレール交換費用の割合を調査した. ただし, 2005 年から JR 東日本の首都圏エリアにおいて定期的なレール削正が実施されるようになっていたため[2], [3], 本調査は 2006 年と 2007 年のデータを使用した. これは, きしみ割れもレール表面損傷傷の一種であり, レール削正によりきしみ割れが減少していることも考えられたからである. 特に首都圏地区できしみ割れによるレール交換が多くなっているということであったため, 首都圏でも管内全てでレール削正が行われている東京支社のデータを利用して分析を実施した. あわせて全社的な傾向と同様であったかを確認するために, 図 2.1 および図 2.2 と同じ年代である 1998 年と 1999 年の東京支社のデータについても分析を行った. それらの結果を図 2.3 に示す[4]. 図 2.3(1) より, 2000 年以前の東京支社管内ではシェーリング理由によるレール交換が多く, 全社的な傾向と同様であることが確認された. ところが図 2.3(2) に示されている 2006 年と 2007 年のデータでは, きしみ割れ理由によるレール交換が 35% とシェーリング理由の 26% よりも多い. これらの時期において大きくレール交換費用が変化していないことから, 2000 年以降において, きしみ割れによるレール交換が 2000 年以前と比較して増加しているという傾向が定量的に証明されることになる.

これら 2 つの図から, レール削正によりシェーリングによるレール交換が減少している効果も読み取れる. 最近の研究[5]では, このレール削正により特に直線区間でシェーリングが減少していることとレール残存寿命が統計的に 10% 程度延伸されているということがわかっている. つまり, 2005 年時点のレール削正手法ではシェーリング予防やレール残存寿命の延伸に対して効果があつても, きしみ割れ予防には特に影響を与えていないことになる. この点について考えられる理由は第 5 章で述べる. 以上のような点を踏まえ, レール材質の変更や新たなレール削正手法を検討しきしみ割れの発生をできるだけ抑制していくことが, レール保守コストを下げる上でも必要な取り組みであることは間違いないと思われる.

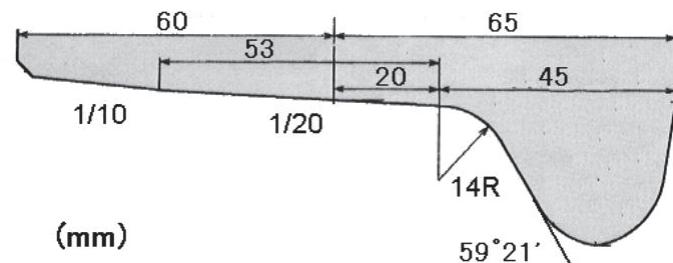
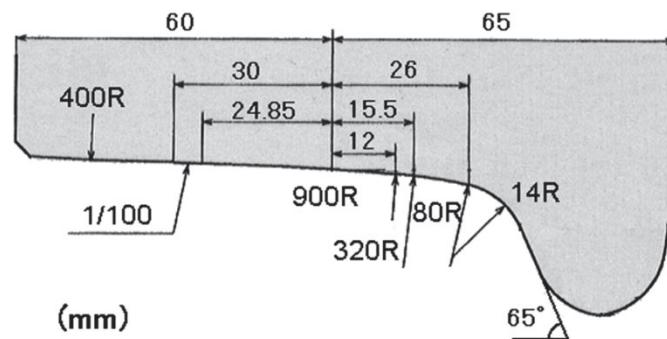
Fig. 2.5 Difference of wheel tread

車輪形状については円錐踏面 (Cony tread) から円弧踏面 (Arc tread) に変更されている。円弧踏面は変遷の過程で 2 種類のタイプが設計されてきたが、現在は全て修正円弧踏面 (Arc tread (b)) に変更されている。そこで本論文では修正円弧踏面の名称を「円弧踏面」に統一して以後の文章内で述べることにする。ここで円錐踏面と円弧踏面の設計形状を図 2.5 に示す。

さらに新車導入時だけとはいっても、円弧踏面を持った車両が 1991 年以降部分的に走行していたことも確認された。その後きしみ割れが目立ち始めた後であるが、2003 年には車輪踏面形状の変更があり、この年を境に全車両の踏面形状が円錐踏面から円弧踏面に変化していた。これらの踏面形状の違いはすでに図 2.5 に示したとおりであり、この踏面形状の変更に合わせてフランジ角度が約 60 度から 65 度に変更されている。特に 2003 年、旧型車両も含め全車両がこの踏面形状に変更した際には、現業機関の聞き取り調査において急曲線で多くの摩耗粉が見られたとの情報があり、レールと車輪の接触位置が急激に変化したものと想定された。歴史的にはこの変化によりはく離が生じたことになるが、時間的な経過によりはく離が生じたことも考えられた。ゆえに、調査箇所におけるきしみ割れの増加が、車両構造の変化を原因として起こったのかを判断するには、レール頭面形状や車輪踏面形状の定量的変化、レールが受けた走行状態に関する情報がなく、推測の域をでることはなかった。

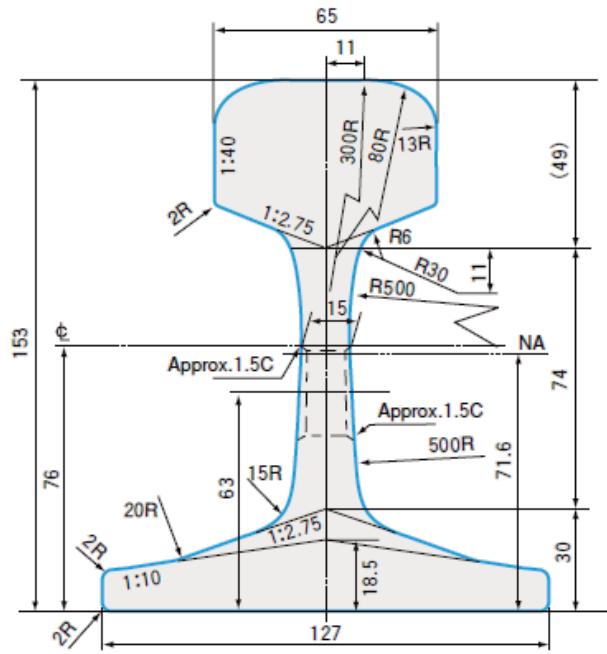
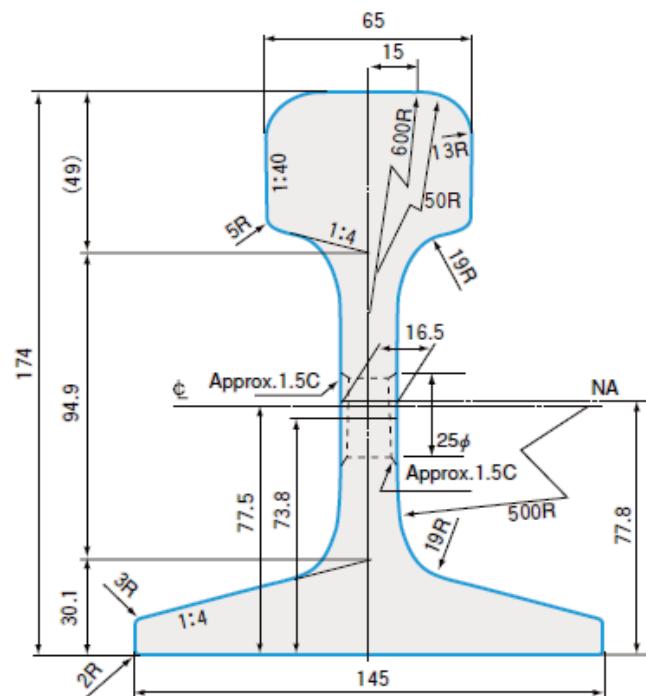
Fig. 2.6 Design profiles of 50kgN rail and 60kg rail

レールについては、現在主に利用されているのが JIS E 1101 に規定されている 50kgN レールと 60kg レールである。図 2.6 にそれらの設計図面を示す。1m 当たりの重さが 50kgN レールは 50.4kg, 60kg レールが 60.8kg と異なっている。さらにレールの頭部形状も異なっており、頭頂面の曲率半径やレールあご下部の形状も異なっている。また図 2.4 に示した新たな熱処理レールとは、製造過程（スラッククエンチ (Slack quenching) 処理）を一部変更した熱処理レールのことであり、加熱後に空冷していたものを、圧延熱を利用して空冷する方式に変更したレールを示している[6]。新たな熱処理レールについては 1987 年から製造が始まり、JR 東日本では 50kgN および 60kg レールとも 1990 年から全社的に投入を開始している。

アレイ探触子を設計するにあたり、探触子とレール表面の密着性をよくするために、レールあご下部の形状が重要となる。現在、営業線で主に使用されているレールは 60kg と 50kgN の 2 種類となっているが、これらのレールは設計思想の違い[18]からあご下部の形状が異なっている（図 2.6 を参照）。そこで探触子は 60kg 用と 50kgN 用の 2 種類について製作することにした。また今回の探触子の特徴として扇状に超音波を送信するセクタースキャンという手法を取り入れ、横裂の先端を確実にとらえられるように設計を行った。その模式図を図 3.23 に示す。この模式図ではわかりやすくするために発信ビームを 1 点で表している。

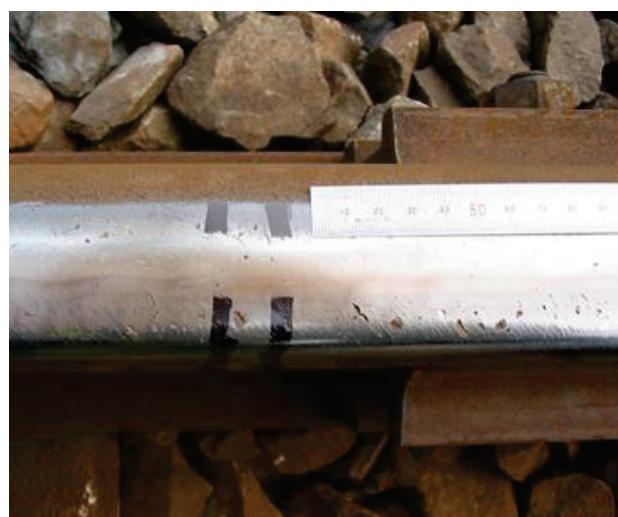
Fig. 2.7 Head checks at a research line in 2004

対象路線の軌道構造は、バラスト軌道で一般的なコンクリート製のまくらぎを使用しており、レールも在来線で一般的に使用されている 50kgN レールであった。レールは熱処理レールで 1991 年に敷設されたものであるが、敷設前とサイズや形状などの変更はなかった。ただし、熱処理方法として時期的には 1990 年から採用になった新たなタイプのレールが敷設されていたことになる。現業機関の話によると、そのレールは 2001 年頃からきしみ割れが目立つようになり、2004 年の調査時にはき裂の中にはく離を伴った状態になっていた(図 2.7 参照)。写真からもわかるように摩耗としてはほとんど進んでいない。ここは複線区間で半径 800m の曲線区間であり、上下線ともにはく離を伴ったきしみ割れが発生をしていた。これらの状況から、2000 年前後で軌道構造が大きく変化したという事実は特に得られなかった。

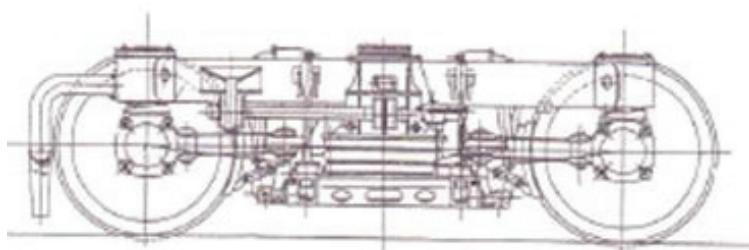
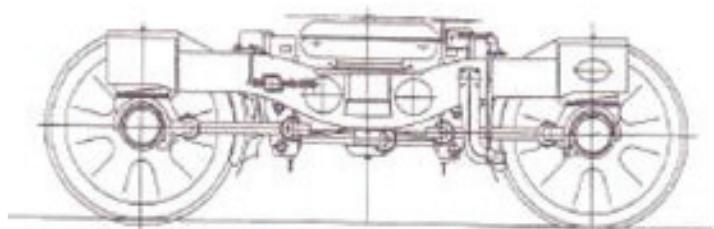
Fig. 2.8 Difference of bogie structure

一例として普通列車の新型車両と旧型車両の台車構造の違いを図 2.8 に示す[8]。「ボルスタ」とは、台車と車体の間に存在する枕梁のことであり、旧型車両の台車には存在していたが、新型車両ではこの梁を使わない台車構造（ボルスタレス）となっている。これらの図からわかるように台車構造や軸ばね構造が大きく変化していることが見て取れる。これらの状況から推測できることは、軽量化により曲線走行時の輪重が減少するとともに、ボルスタレス構造などの採用により横圧などの値が変化している可能性が大きい。つまり、輪重と横圧の

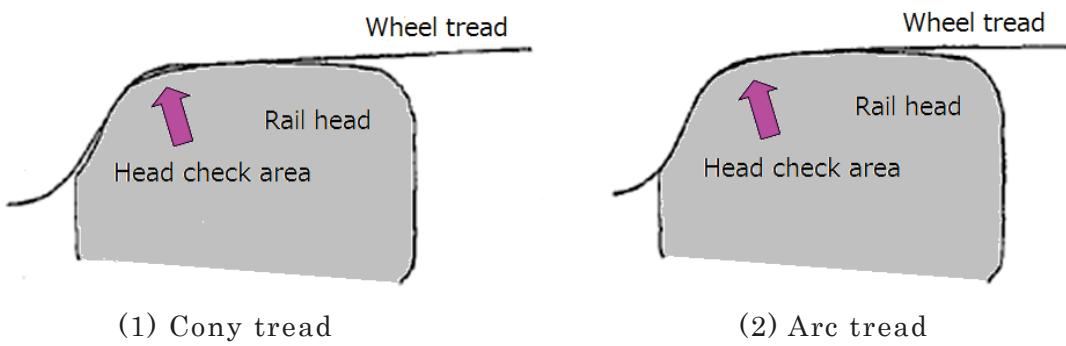
Fig. 2.9 Contact position between worn rail and wheels [8]

ただし、文献[9]によると、円弧踏面がきしみ割れの接触位置にちょうど確率的に多く接触することを示唆していた。図 2.9 に摩耗したレール(60kg レール、曲線半径 300m、累積通過トン数 191MGT) と円錐踏面および円弧踏面が接触している状態を示す。さらに、図 2.10 には円錐踏面と円弧踏面におけるフランジ角度の変化を示す。図 2.9 より、円弧踏面の設計形状は、当時の摩耗したレールに対してちょうどきしみ割れの発生している箇所で接触していることがわかる。図 2.10 からは、フランジ角度の変化は設計時の角度が 60° と 65° で異なっているにもかかわらず最終的には 68° ~ 69° になっており、円弧踏面の方がフランジ角度の変化が小さく、そのばらつきについても小さいことが確認された。つまり、ばらつきが小さいということは、きしみ割れの発生位置に車輪踏面の接触する確率が大きくなることを間接的に表している。

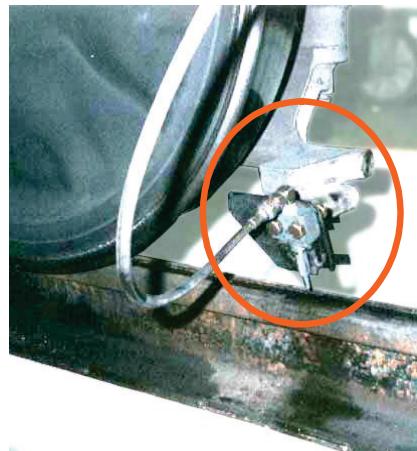
Fig. 2.11 On-board lubricant system for rail

軌道と車両構造の変化のほかに、レール・車輪間に影響を与える潤滑手法がJRになってから変化してきた。首都圏の路線を中心に通勤車両の老朽による更新にあわせて、新しい車両にレール塗油装置（図 2.11 参照）が搭載されるようになった[11]。これは、車輪のフランジ摩耗を低減させるための施策として実施されたものであり、曲線半径の小さい曲線区間を走行する際に車両からレールのゲージコーナー部を狙って潤滑材（鉱油系）を噴射させる仕組みとなっている。この効果としてはレールゲージコーナー部に潤滑材が付着することから、レール・車輪間の摩擦係数が下がり、急曲線走行時の車輪フランジ摩耗を抑制することができる。それまでは、一般的にレール摩耗の激しい曲線において、地上に設置された塗油装置（図 2.12 参照）からグリース系潤滑材をレールに塗布する潤滑手法が一般的であった。しかしながら、車上式のレール塗油装置が普及するにつれ、地上からのレールに対するグリース系潤滑材の塗布は中止されることになった。車上式のレール塗油装置は、曲線半径の大きさにより塗油する判断を行っている。現在は基本的には、曲線半径 800m 以下（一部の路線では曲線半径 600m 以下）の曲線で塗油する設定になっている。つまり、同じ曲線半径でも列車速度やカント（線路の傾斜）の大きさにより外軌レールにかかる負荷は一律にならないにもかかわらず、設定した曲線半径以下の曲線区間で全般的にレール塗油を行うことになった。その結果、一部の曲線では図 2.12 に示すようなピッティング損傷が生じて新たな課題となっている。ピッティング損傷がきしみ割れのはく離と異なるところは、レール塗油が行われているところで図 2.13 に示すような比較的深いはく離状の損傷が見られる場合と定義されている。

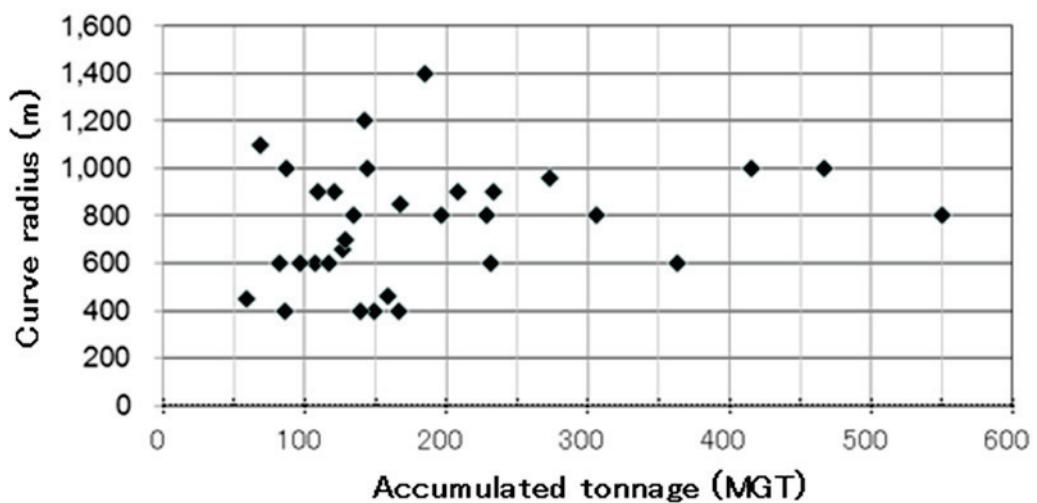
Fig. 2.14 Relation between accumulated tonnage and curve radius of track with pitting (19 lines in Tokyo metropolitan area)

ピッキング損傷の発生状況について、車両からのレール塗油を実施している 19 路線を対象に調査した結果を図 2.14 に示す。図より曲線半径 400m 未満の曲線では、ピッキング損傷が見られないことがわかる。よって、現行のレールと車輪の組み合わせにおけるレール塗油の最適な曲線半径は曲線半径 400m 未満ということになる。ピッキング損傷の発生時期については、図 2.14 から早いと累積通過トン数で約 60MGT となることが明らかになった。列車本数の多い路線の代表である山手線の累積通過トン数は年間 40MGT 程度であり、山手線の場合は早いと 1 年半程度でレールゲージコーナー部がはく離状態になってしまうことになる。また、曲線半径の大きいほうに目を向けると、レール塗油を実施するために設定した曲線半径より大きい曲線でもピッキング損傷が発生しており、必要以上にレール塗油が実施されている可能性のあることも判明した。車上式レール塗油装置の曲線半径検知機能は、台車が曲線半径に従って旋回した際に生じる車両との角度により判定する機構になっている。この機構では、軌道のゆがみによる変化を曲線として捉えてしまう恐れがあり、設定よりも大きな曲線半径でレール塗油を行っている可能性が想定された。
