平成 25 年度

学位論文

曲線外軌レールの表面損傷に関する研究

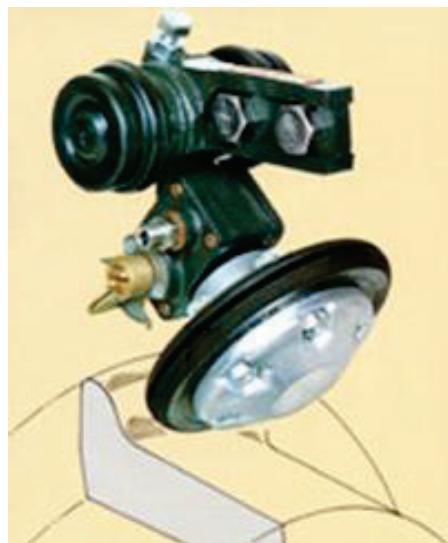
Fig. 2.15 Lubricant system for wheel flange

以上のような状況を踏まえ、調査対象路線で発生している損傷が外軌レールであったということもあり、そのレールに対する潤滑状況を確認した。その結果、外軌レールに潤滑材の付着している様子は見られず、ピッキング損傷が発生している路線の曲線レールの状況とは全く異なっていた。念のため当時の対象路線を走行している車両について調べたところ、貨物列車の機関車にフランジ塗油器（図 2.15 参照）が搭載されていることは確認できたが、貨物列車は旅客列車の本数（日中で約 4 本/時）と比較して極端に少なく、1 日に数本しか通過していなかった。また、フランジ塗油器はレール塗油装置と同様に車両搭載式であるが、車輪フランジに直接潤滑材を付着させる手法をとっており、レール塗油器と比較してレールに対する潤滑材の影響は小さくなっている。対象路線のレール状況と走行している車両の調査結果から、当該の損傷がピッキングであるという可能性はほとんどなく、きしみ割れとして研究を進めていくても問題のないことが確認できた。

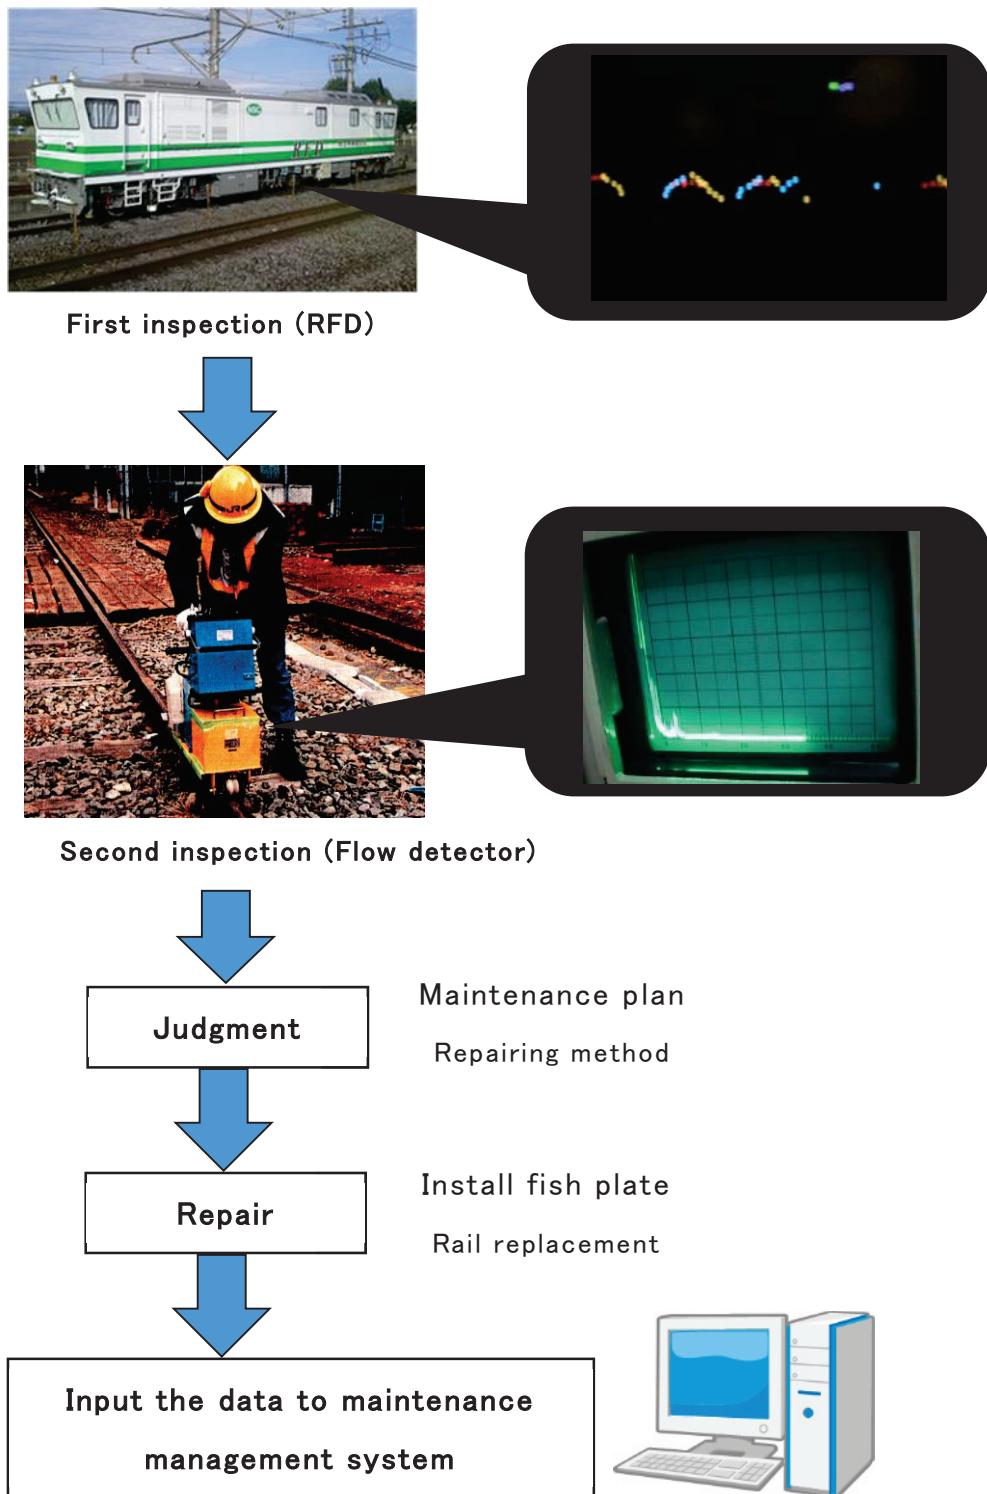
Fig. 3.1 Rail defect management in JR East

きしみ割れに対する超音波探傷の考察を始める前に、JR 東日本のレール損傷管理における超音波探傷の位置づけについて簡単に整理しておく。レール損傷管理の基本は全路線に対して年 1 回実施される目視検査（定期検査）となる。超音波による探傷検査は、目視検査の補完（臨時検査）として実施されており、レール探傷車を利用して行われている。レール探傷車の検査周期は表 3.1 に示すように、路線の重要度に応じて細かく分かれている。目視検査はレール表面に現れている欠陥の発見、超音波探傷ではレール内部に発生した欠陥を発見することを目的として行われている。特にレール探傷車により見つけられた欠陥は、図 3.1 に示すような流れで再検査を実施して、欠陥の大きさを詳細に把握する。一定以上の大きさになった欠陥は、レール継目板が取り付けられ、万が一レールが折損しても車輪がレールから外れない処置を行っている。その後、社内基準に基づいた日数内でレール交換が行えるように工事計画を立てることになる。ただし、超音波探傷では超音波をレール頭頂面から入射してレール内部の欠陥を見つける仕組みとなっているため、きしみ割れに対する探傷は、その探傷性能の観点から何点か課題があることがわかっている。その課題についての詳細は次章で述べる。

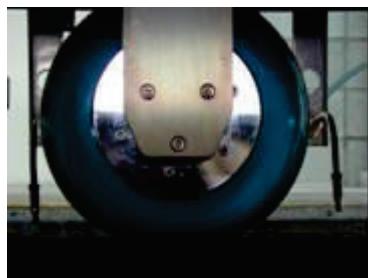
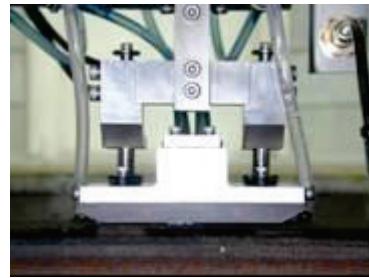
Fig. 3.2 Two different probe structures

鉄道で使用されている超音波式のレール探傷車の探触子には、大きく分類すると摺動式探触子とタイヤ式探触子の2つが採用されている。その違いを図3.2に示す。現在、JR東日本の在来線で使用されているレール探傷車の探触子はタイヤ方式が採用されており、その探触子の配置状況を図3.3に示す。超音波を送受信する探触子は媒質で満たされたタイヤの中に配置されており、全部で7つ搭載されている。それぞれの探触子のレールに対する超音波の入射角は $0^\circ$ ,  $40^\circ$ ,  $70^\circ$ および $54^\circ$ であり、レール内部に発生しやすい傷の角度に合わせて設定されている。これらの探触子が対象としている主な傷の発生位置を図3.4に示す。 $0^\circ$ 探触子はレール頭部(Rail head)や腹部(Rail web)内に発生する水平裂(Horizontal split),  $40^\circ$ 探触子はレール腹部に発生するボルト穴傷,  $70^\circ$ 探触子はレール頭部内に発生するシェーリングの横裂(Transverse defect)を主な対象としている。一般的に $0^\circ$ の探触子は探傷面に対して垂直に超音波を入射するので垂直探触子と呼び、 $40^\circ$ や $70^\circ$ の探触子は探傷面に対して超音波を斜めに入射するので斜角探触子と言っている。また、 $54^\circ$ 探触子はレール頭部内の縦裂を主な対象としている特殊な探触子であり、日本では近年このような傷はほとんど発生していない。これは、このレール探傷車が海外製であり、海外では日本と比較して貨物を主体とした鉄道が発達している国が多く、のような路線では重荷重の車両が多く走行しており、縦裂が発生しやすいためにこの探触子が搭載されている。

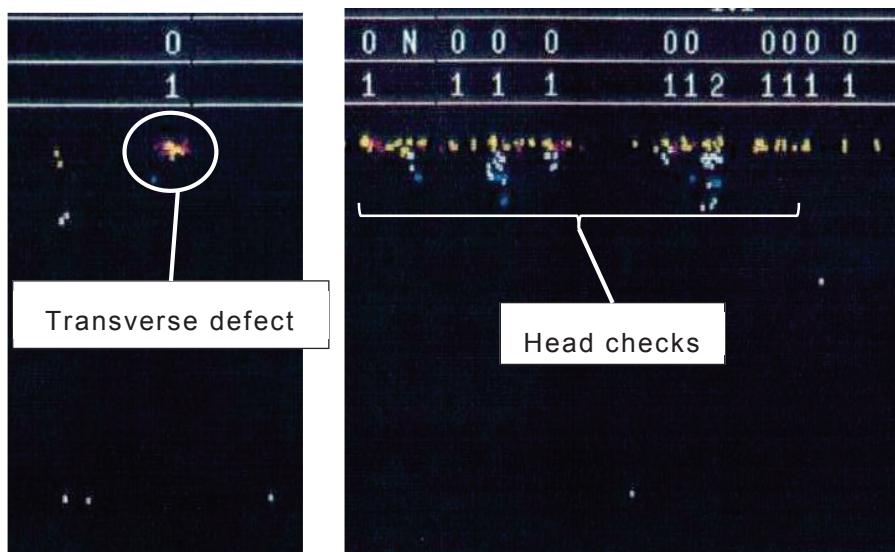
Fig. 3.5 Scope image of a rail defect detected by ultra-sonic wave

音波検査において得られる画像（B スコープ）について図 3.5 に示す。これは試験レールに対して行ったレール傷に対する画像である。きしみ割れは連続的に表面の傷が表れてはいるが、横裂のように見える深さ方向のプロットは多重反射によるエコーである。つまり、はく離や横裂深さの状況まではこの画像からは判断することが難しいことがわかる。そこで、きしみ割れの発生している箇所に対する現在の超音波探傷が満足できる状態になっていない理由について、 $0^\circ$  探触子と  $70^\circ$  探触子の探傷性能の観点から以下に述べる。

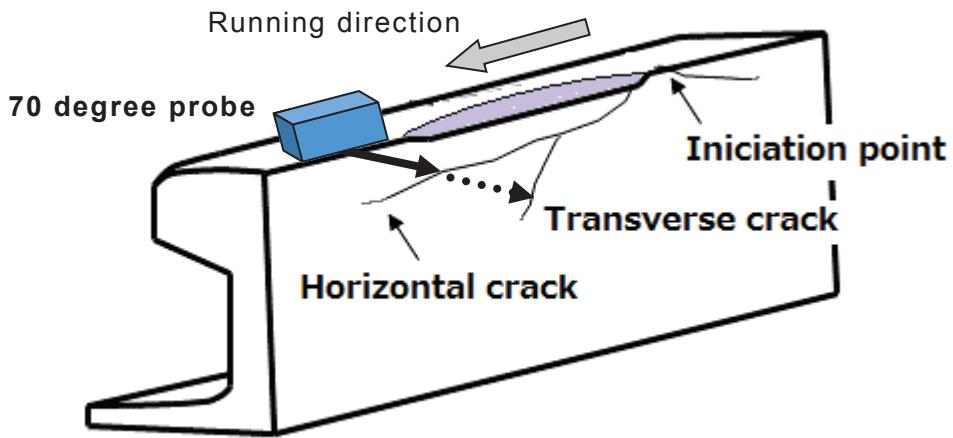
Fig. 3.6 Problem when detecting vertical defect of squat by 70 degrees ultra-sonic wave

シェリングなどに発生する横裂を検知するために使用されているのが、前述したように 70° の探触子である。ここで、シェリングのき裂と 70° 探触子の超音波の入射方向の関係を図 3.6 に示す。図からわかるように、シェリングは列車進行方向に水平裂が進展し、その下に横裂がまれに発生することがわかっている。その横裂は列車荷重を受けることでき裂が進展し、最終的にはレール折損を引き起こしてしまう[3]。その横裂はレール表面から傾いてレール底部側に進展するが多く、横裂のき裂面に超音波が直接反射しやすいうように 70° の角度で超音波を入射している。ただし、この図のように水平裂が大きいとその下に横裂が隠れてしまう場合もあり、レール頭頂面以外からの超音波入射によりその横裂を確実にとらえようとする試みも行われている[4]。これまで、きしみ割れの下に発生する横裂についてレール探傷車で検知できた事例はなく、きしみ割れの表面き裂の状態で損傷管理をしていたのが実情である。

図 3.6 に示したとおり、レール表面からの超音波探傷については、きしみ割れのき裂から進展した水平裂が存在している場合、レール折損に至る確率の高い横裂を確実に検出することは難しかった。直線に多く発生するシェリングの場合は、レール側面から 2 つの探触子を利用した透過法による超音波探傷器が開発され、製品化もされている[4]。その探傷原理を図 3.18 に示す。この探傷方法は一つの探触子から超音波をレールに入射し、もう一方の探触子で超音波を受信する仕組み（透過法）となっている。途中に横裂がある場合はその入射された超音波が横裂のところで反射してしまうため、もう一方の探触子には超音波が届かない性質を利用して横裂の存在を検知することができる。

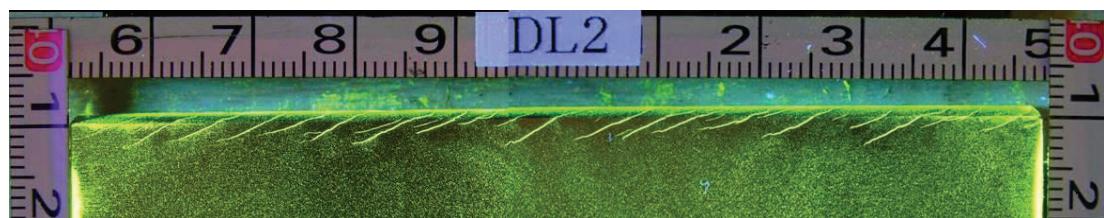
Fig. 3.7 Internal cracks of head checks at gage corner

きしみ割れの内部き裂の状況を調査するために、きしみ割れの発生していたレールについて切断調査を行った。その切断後のき裂状態について撮影した写真を図3.7および図3.8に示す[5], [6], [7]。図3.7に示したレールはきしみ割れにはく離が伴っていない表面き裂のみの内部き裂状態(ゲージコーナー付近)であり、図3.8に示したレールはきしみ割れにはく離が生じており、レール頭頂面もシェリングのように凹凸のある状態(レール中央部付近)であった。

図3.7より、初期の内部き裂はレール内部に向かって多くの細かいき裂が同じ方向に向かって進んでいることがわかる。このような状態でき裂が発生している場合、タイヤ探触子では不感帯がレール表面から8mmであるため、このき裂を検知することは不可能であると想定できる。次に図3.8から、レール交換になるようなはく離と表面凹凸を生じたきしみ割れの内部状況は、き裂がレール内部で連続した水平裂のようになっていることが確認された。一部のき裂は、シェリングの横裂のようにレール底部に向かって進展しようとしていることもわかった。レール折損を防ぐためにはこの横裂のようなき裂を探傷検査で検知する必要がある。しかしながら、シェリングの探傷ではすでに述べたように、 $70^{\circ}$ で入射された超音波がきしみ割れき裂から生じた水平裂で遮断されるため、横裂の様相を示しているき裂を検知することはできない。ただし、はく離を伴ったきしみ割れの水平裂は、かなり深い位置(深さ10mm程度)で連続している状態なので、この状態であれば $0^{\circ}$ 探触子により水平劣としては十分に検知可能であると考える。

きしみ割れのレール内部き裂は、初期の場合、図 3.7 に示すように数mm程度の小さなクラックがたくさん生じているが、そのまま放置しておくと図 3.8 に示すように、き裂とき裂がつながって水平裂が連続的に生じているような様相を呈するようになる。このき裂の一部がまれに水平裂の下に横裂として進展することになり、いずれはレール折損につながる。レール探傷車のようにレール頭頂面からの探傷だけでは、水平裂の影響によりこの横裂を見つけることが難しいというのは前述したとおりである。これまで水平裂の下に生じる横裂を探傷する手法の一つとして、定置式の探傷器によるレールあご下からの探傷法が試験レベルで行われていたが、レール検査において検査員が容易に取り扱えるレベルの探傷器にはなっていなかった。そこで、同じあご下からのコンセプトはそのままで、きしみ割れが発生しているレール全長を検査員が容易に連続的に探傷できる手法として、フェイズドアレイ探傷法を採用することにした。フェイズドアレイ探傷とは探触子の振動子を小さく分割し、その振動子から時間

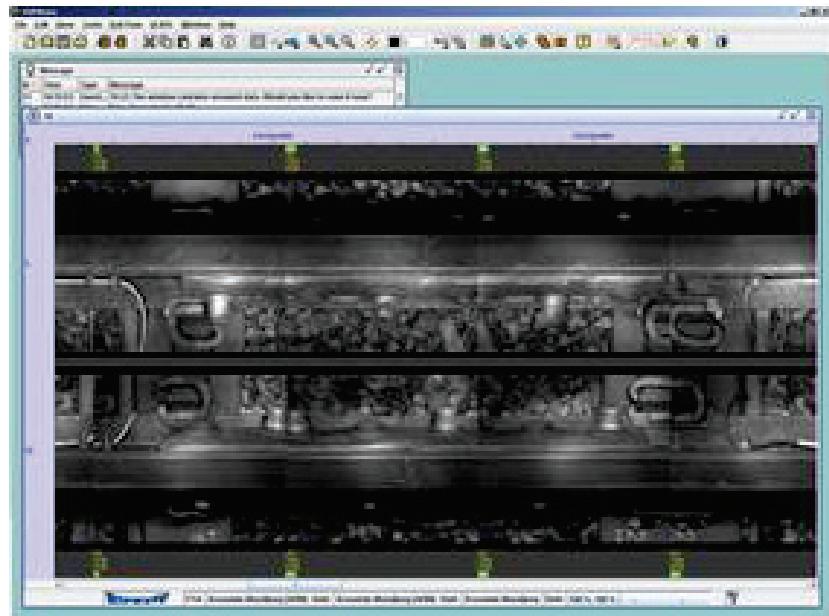
Fig. 3.9 Former image system for rail head surface

これまで、一部のレール探傷車には超音波による探傷を行った際に、車上検査員がレール損傷の判定をする際の補完機能として、レール状態を撮影できる装置が搭載されていた。ただし、フラッシュにより撮影された一枚ごとの写真画像を連続的につなげたものである。レール探傷検査時に得られた写真画像（左右レールの画像）を図 3.9、きしみわれの発生している箇所の拡大した写真画像を図 3.10 に示す。このシステムにおける写真画像は、フラッシュにより撮影された一枚ごとの写真を連続的につなげた状態になっているため、画像に不連続な点が見られる（図 3.9）。その撮影された画像であるが、きしみ割れの箇所の写真画像（図 3.10）を調べると、きしみ割れらしきものがあるのはわかるが、き裂の発生状態がはっきりしないため、レール表面に見られるき裂長さを計測することができない。また、連続的に写真を 1 枚 1 枚撮影しているので、撮影システムの性能上探傷速度が 26km/h に制限されてしまっている。そこで、走行速度向上と合わせてきしみ割れのき裂長さがわかるような画像を撮影できるシステムについて開発を行うこととした。

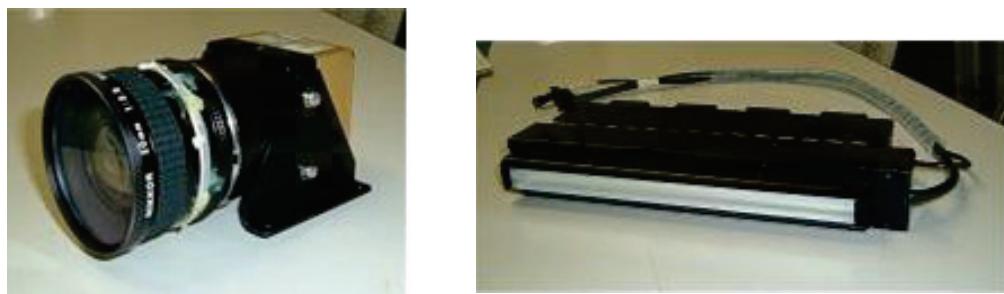
Fig. 3.11 Camera and light used under the test

今回のレール表面画像撮影装置は、きしみ割れ（レール表面損傷）がはつきりと確認でき、その大きさやき裂長さが測定できるシステム構成となるように検討をした。装置構成としてはラインセンサカメラと高輝度 LED ライトを使用して、連続的な撮影が行えるようにした。使用したカメラと LED ライトを図 3.11、使用したラインセンサカメラの性能を表 3.2 に示す。

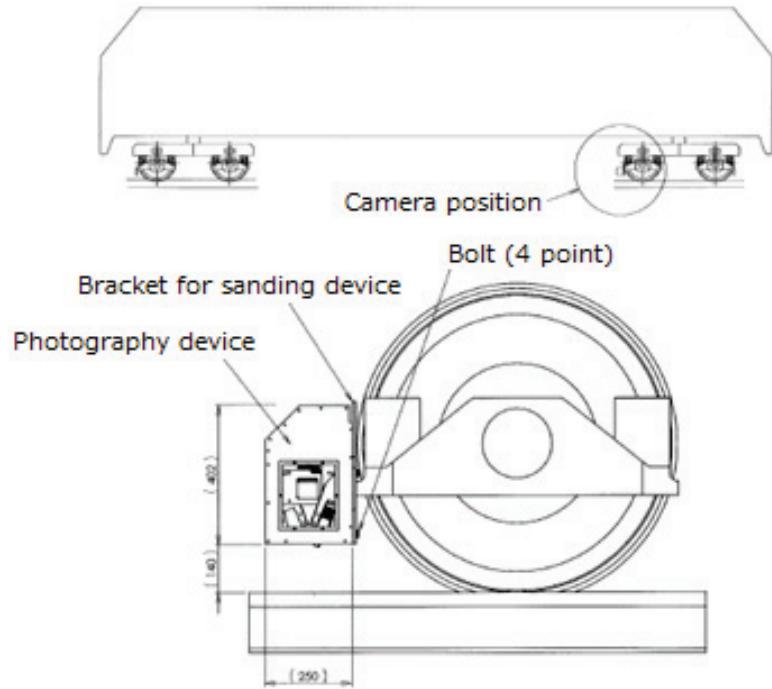
Fig. 3.12 Position in which the photography system was installed

レール探傷車による走行試験では、その台車部（図 3.12）に本装置を取り付けて実施した。これまでの画像撮影システムはレール探傷車の車体に取り付けていたが、台車部に設置することでカメラのレール表面に対する追随性がよくなることを想定した。画像取得をするためのシステム構成は図 3.13 に示すとおりである。シャッター速度は 50km/h 走行でもきしみ割れのき裂が確認できるよう 18  $\mu$  sec、画像転送速度は 28.4MB/sec で設定をした。また、走行中の位置を正確に把握するためにレール探傷車から距離パルスを取り込むようにした。

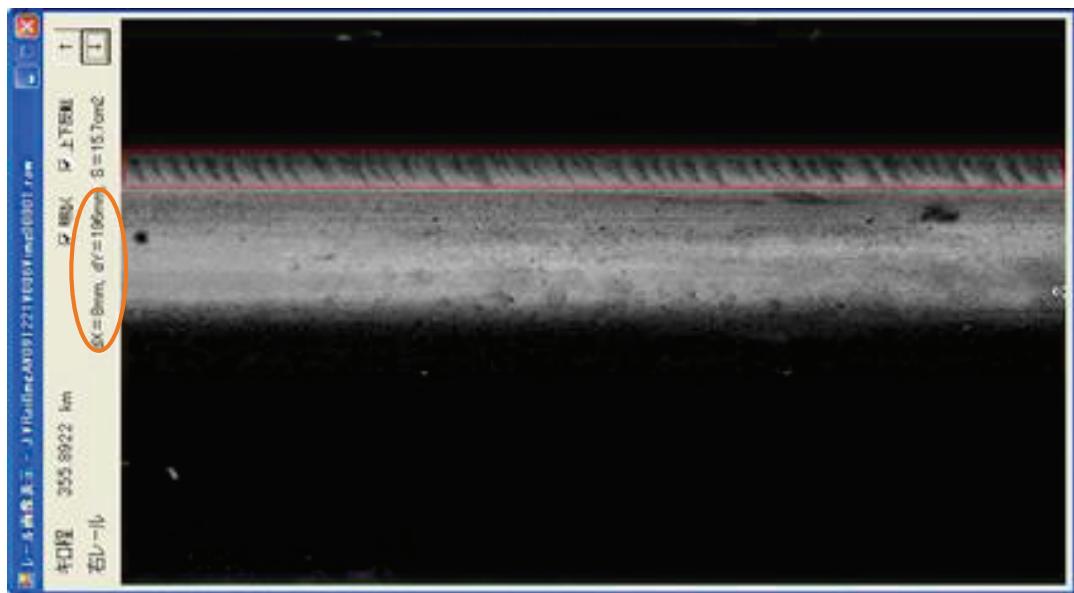
Fig. 3.14 Picture of head checks taken with new image system at test

レール探傷車の台車部に設置したカメラを使用して、レール表面の状態を撮影する試験を実施した。走行試験は夜間作業において営業線上で実施し、走行速度 50km/hまでのレール表面画像を取得することができた。この走行試験において、きしみ割れの発生しているレールに対して撮影した画像を図 3.14 に示す。図より、きしみ割れのき裂が写真画像にはっきりと写っており、ラインセンサカメラによる連続的な撮影のため、切れ目ない画像となっていることがわかる。さらに、撮影した箇所について現場調査を実施し、実際に発生しているきしみ割れのき裂長さについて測定したレールの状況を図 3.15 に示す。調査したレール表面にはレール探傷車で撮影したカメラ画像と同様のき裂が発生しており、そのき裂長さは 8 mm であった。今回の画像処理では、画面上に現れるレール表面のき裂などを測長できる機能を開発している。図 3.14 に示されているようにパソコンの画面上に表示されているき裂長さも 8 mm であるという結果が得られた。したがって、このレール表面画像撮影システムを利用することで、レール表面に現れている損傷サイズやき裂長さを画像から測定できることが証明された。ただしこの試験においては、記録するデータ量が片側レールで 2GB/km となつたため、実際の仕様においては画像処理の状況に応じて画像の解像度を選定していく必要がある。

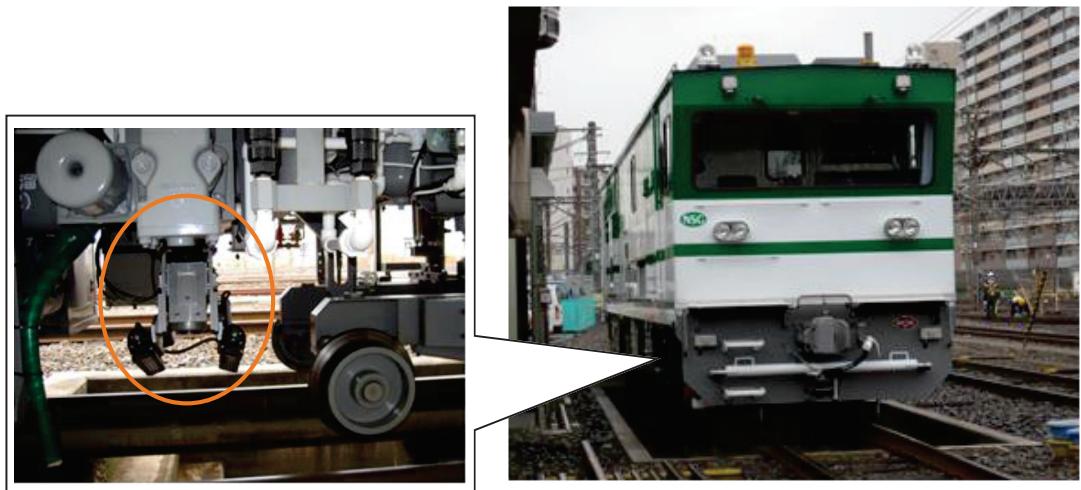
Fig. 3.16 Image system installed on the newest rail flow detecting car

現在は、この手法を応用した画像撮影システムが在来線のレール探傷車（図 3.16）に搭載されており、超音波探傷で検知しにくいレール表面損傷を判定する際の参考データ（図 3.17）として利用されている。また、今後は新幹線用レール探傷車に同様のシステムが搭載される予定となっている。

その後、A 区間、B 区間に敷設してあった HH340 レール、HE370 レールとも、すでにきしみ割れのき裂起点と思われるシェリング（図 5.10）が発生し、レール交換を行った。両レールとも累積通過トン数 110 MGT までは、図 5.11 に示すようにわずかなはく離が観察されただけであったが、その後一部のき裂がゲージコーナーシェリングに発展したものと思われる。ゲージコーナーシェリングは、定期的に行われているレール探傷車（図 3.16）の検査で検出されると大きさによってはレール交換することになっており、今回の試験敷設では、両レールとも当初想定していた“はく離”という現象よりは“シェリング”が原因でレール交換に至ってしまった。HH340 レールと HE370 レールがレール交換になるまでの累積通過トン数を比較すると図 5.12 のようになる。HE370 レールはき裂進展では HH340 レールより有効性が認められたが、シェリングに対する有効性は特に認められなかったことになる。

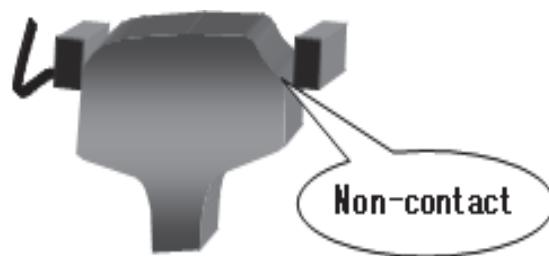
Fig. 3.19 Problem of detection by double probe technique for worn rail

しかしながら、きしみ割れに対してはこの探傷方法を利用できない場合が多い。その理由として、きしみ割れは曲線外軌レールのゲージコーナー部に発生するため、探傷したいレールは摩耗により頭側部形状が変化している場合が多い。図 3.19 に示すように、レール頭側部に設置する探触子では安定して超音波を入射することが難しい。さらに、きしみ割れはシェリングと異なりレール表面上に連続的に発生しており、そのき裂がレール内部に進展して水平裂になった場合は、図 3.8 に示すように連続的な水平裂のどこから横裂が発生するかわからない。そこで、水平裂の影響を受けないようにレールあご下部（レール頭部と腹部の付け根部分、図 3.20 参照）から探傷し、連続的に探傷できる装置を開発することにした[14], [15], [16]。レールあご下からの探傷については、図 3.21 に示すような定置式のタイプがすでに製品化されている[17]。今回の開発ではこの原理を応用しつつフェイズドアレイという新しいアイデアを導入することで連続的に探傷できることを狙った。以下にその開発内容について述べる。

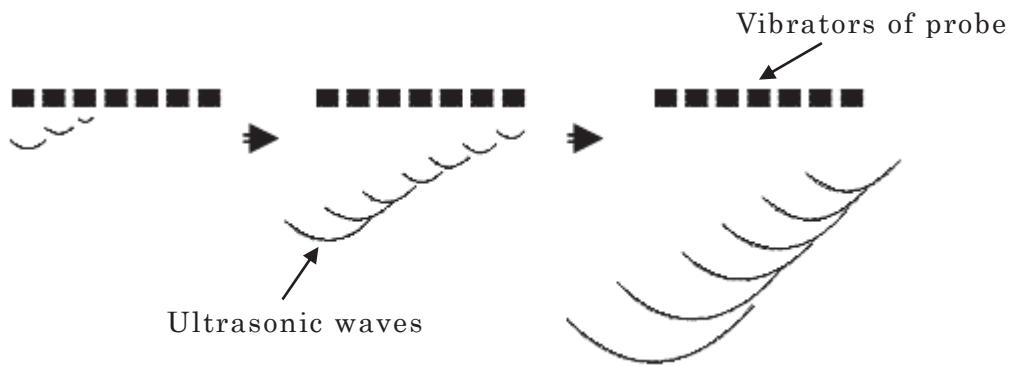
Fig. 3.22 Principal of phased array system

差を与えて超音波を発信することで、対象とするき裂を全体像として捉えることができる探傷法である。その原理を図 3.22 に示す。

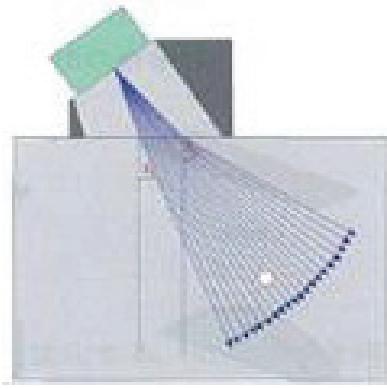
Fig. 3.23 Principal of sector scan by phased array system

アレイ探触子を設計するにあたり、探触子とレール表面の密着性をよくするために、レールあご下部の形状が重要となる。現在、営業線で主に使用されているレールは 60kg と 50kgN の 2 種類となっているが、これらのレールは設計思想の違い[18]からあご下部の形状が異なっている（図 2.6 を参照）。そこで探触子は 60kg 用と 50kgN 用の 2 種類について製作することにした。また今回の探触子の特徴として扇状に超音波を送信するセクタースキャンという手法を取り入れ、横裂の先端を確実にとらえられるように設計を行った。その模式図を図 3.23 に示す。この模式図ではわかりやすくするために発信ビームを 1 点で表している。

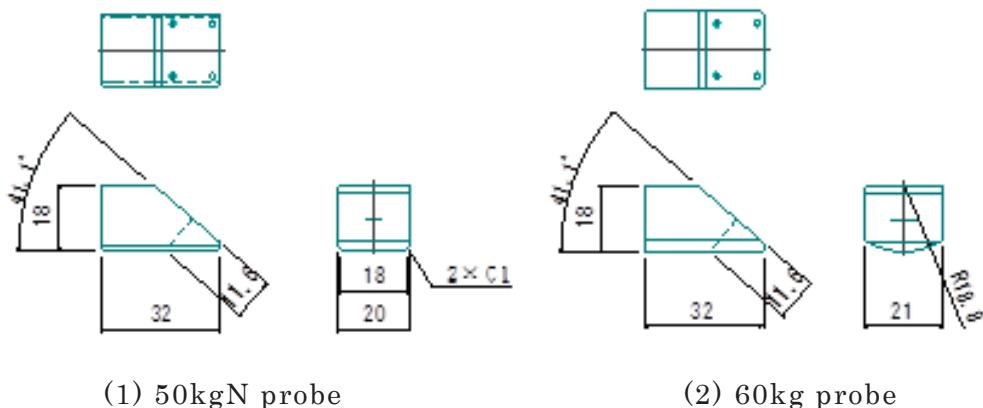
Fig. 3.24 Phased array probes

探触子の設計についてはレールあご下部の形状が異なっていることから、探触子とレールの接触面について 50kgN 用は平らに、60kg 用は曲率を持った形状としている。超音波の発信範囲は、レール頭部全体が探傷できるように両探触子とも  $60^\circ$  の範囲をスキャンすることができる。これらの探触子をレールあご下の両側に設置して、片側の探触子から斜角  $60^\circ$  で超音波を発信させ、もう一方の探触子で横裂のような欠陥からの反射波を受信させる。レール内部に欠陥が存在しない場合は反射波が発生しないので、送信した超音波を受信側で検出することはできない。50kgN 用と 60kg 用のアレイ探触子の概要を図 3.24、設計仕様を表 3.3 に示す。

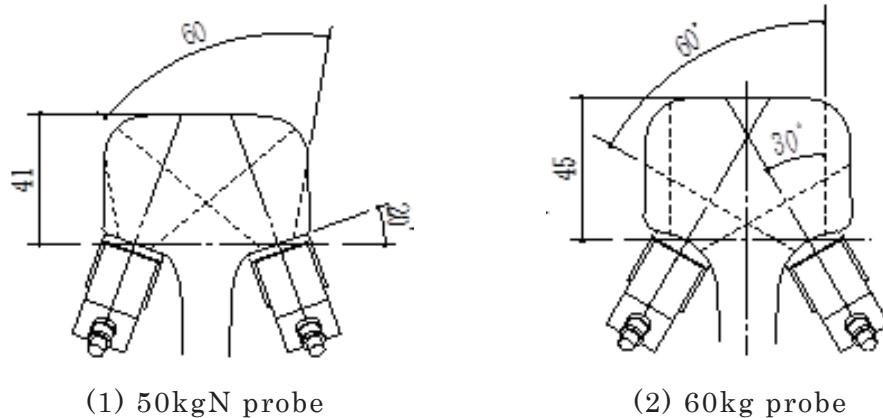
Fig. 3.25 Detection area by phased array system

製作した探触子を使用して、レール頭部内における探傷範囲を確認するため、探傷の基本性能を評価する試験を実施した。準備した探傷システムは 16ch 型パルサーレシーバーとパソコンから構成されており、超音波送受信の細かい制御はそのパソコンにより行った。本試験で利用する超音波の周波数帯域は 100kHz～10MHz とした。この探傷システムの特徴としては、レール頭部の内部を全体的に探傷できるように、60° の範囲で探傷可能な左右セクター走査（アレイ斜角探触子にある複数の素子のタイミングや方向を制御すること）を採用していることである。その探傷範囲を図 3.25 に示す。一般的にセクター走査は深さ方向を対象としており、左右セクター走査を採用している探傷装置は少ない。そのため、左右セクター走査での基本的な探傷性能を確認するために以下の 3 つの試験を実施した。ここでは JIS Z 2350 [19] に合わせて探傷ビームの特性を確認した。

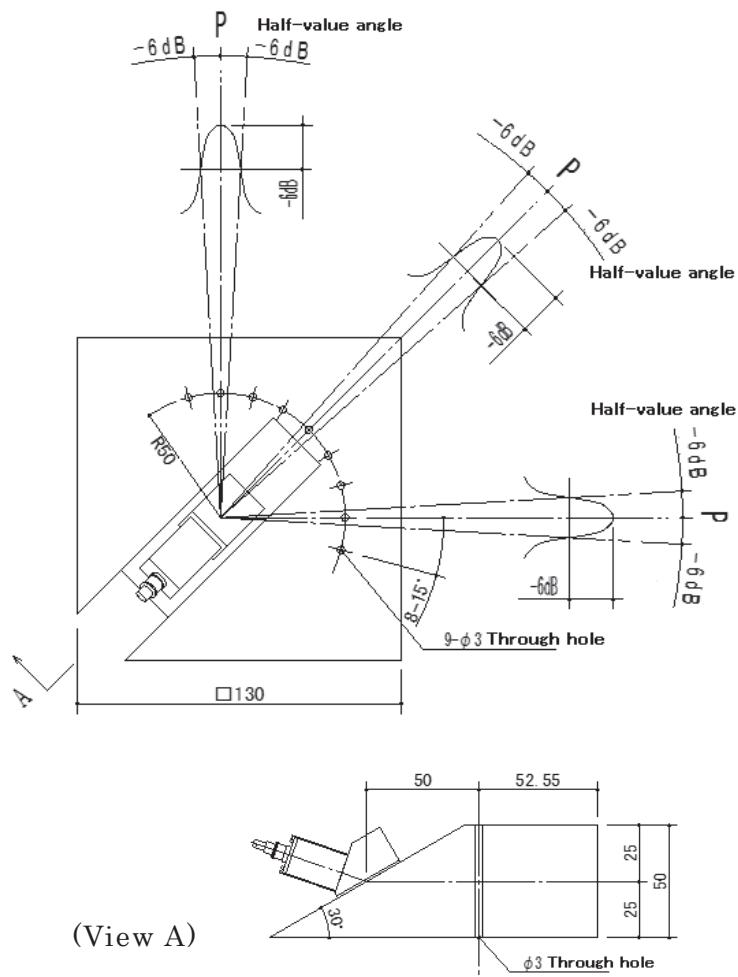
Fig. 3.26 Test piece for performance test to evaluate  
phased array probes

最初に、探触子の左右セクター走査による探傷範囲を確認するための試験を実施した。準備した試験片（円弧配列縦孔試験片）を図 3.26 に示す。試験片には半径 50mm, 15° ピッチで  $\phi$  3mm の縦孔を配列してある。超音波ビームの経路が板厚と平行になるように加工されており、縦孔からのエコーを測定することで左右セクター走査時の感度分布を見ることができる。この試験により得られた結果を図 3.27 に示す。縦軸は各セクター角度のピークエコー高さが得られたときのゲイン値を 80% エコー高さに換算した値を示している。換算式は式 3.1 に示すとおりである。

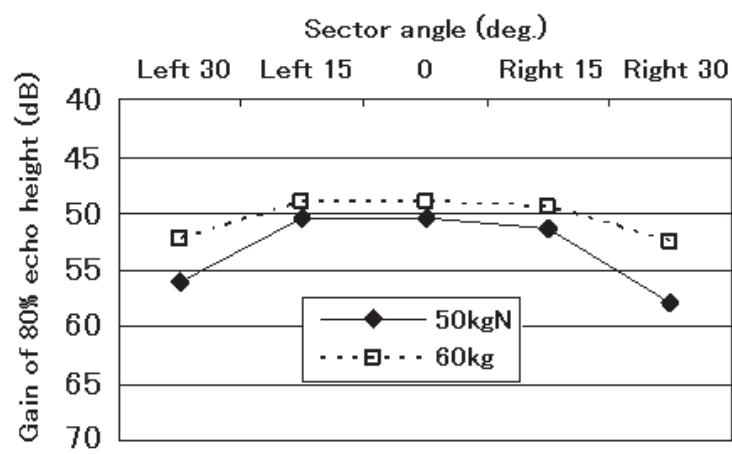
Fig. 3.27 Relation between sector angles and gain of 80% echo height

図 3.27 より、50kgN 用探触子の感度としては、左右 15° のエコー高さが 0° 方向に対して 1dB 以内の低下であったが、左右 30° となると左側で 5.6dB、右側で 7.5dB の低下となっており効率が大きく低下した。60kg 用探触子では、左右 15° でのエコー高さが 0° 方向に対して 0.5dB 以内の低下、左右 30° では約 3.0dB の低下となっており、50kgN 用と比較して感度的には良いことが確認された。

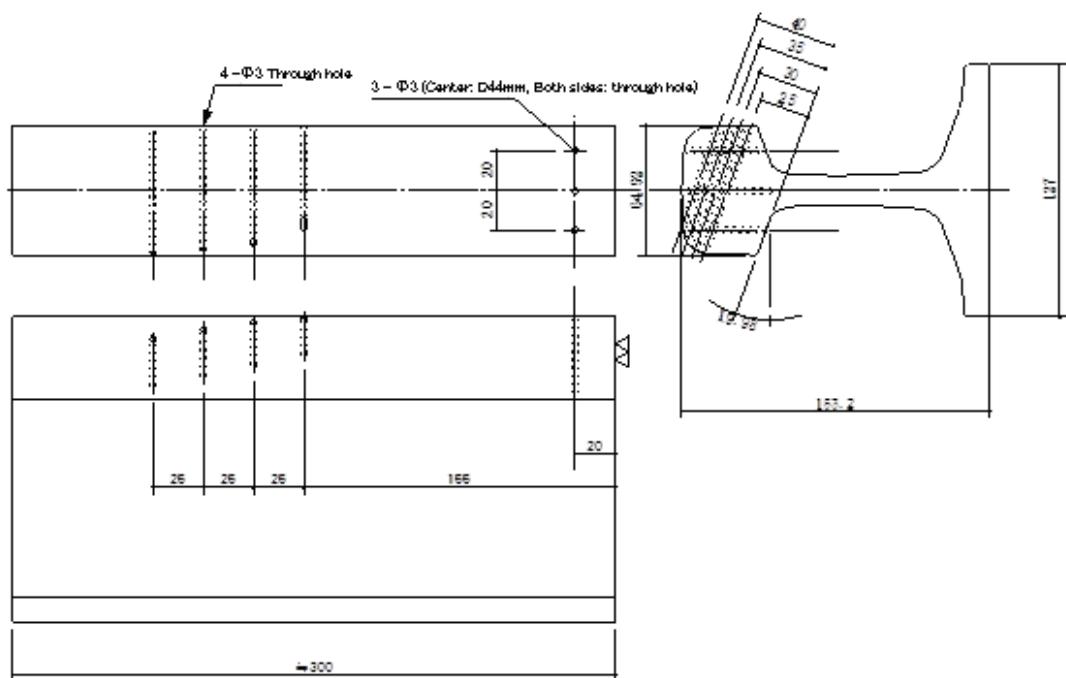
Fig. 3.28 Rail piece for performance test to evaluate  
phased array probes

次に探傷ビームの距離振幅特性を把握するため、斜め孔試験片を利用した性能確認試験を実施した。その試験片を図 3.28、試験方法を図 3.29 に示す。横孔の深さは探傷面から 25, 30, 35, 40mm となっている。レールあご下部から一探触子法によって探傷した場合の距離振幅特性について確認した結果を図 3.30 に示す。50kgN 用ではビーム路程 49.5~75.0 mmにおいて 7.3dB の減衰があり、60 kg 用では同様の位置で 6.4dB の減衰となった。

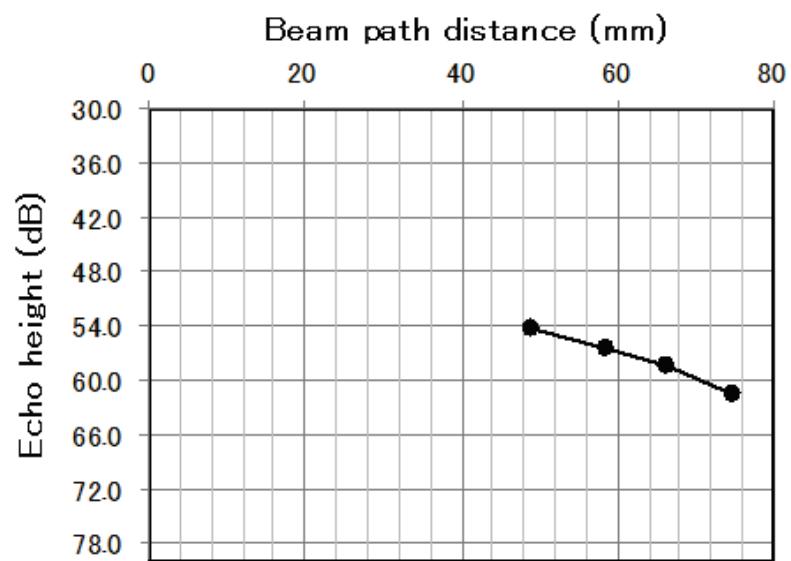
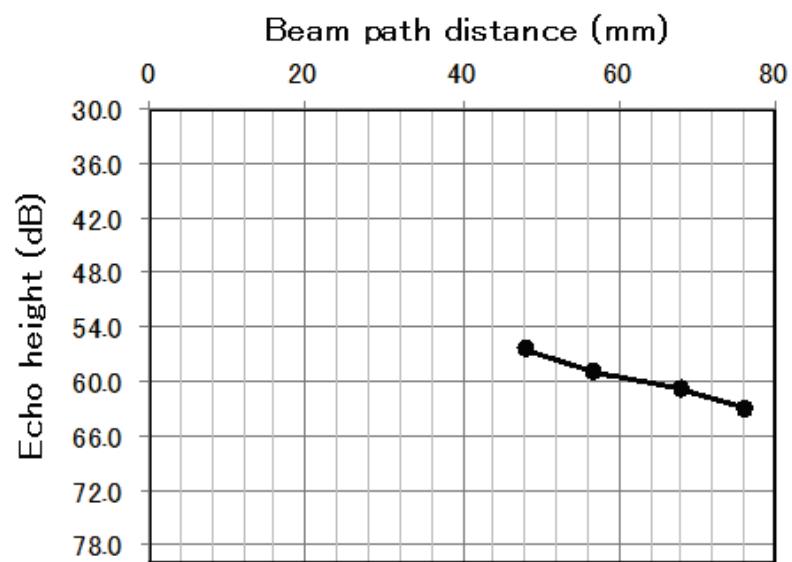
Fig. 3.30 Distance amplitude characteristic curve for each probe

(1) 50kgN probe

(2) 60kg probe

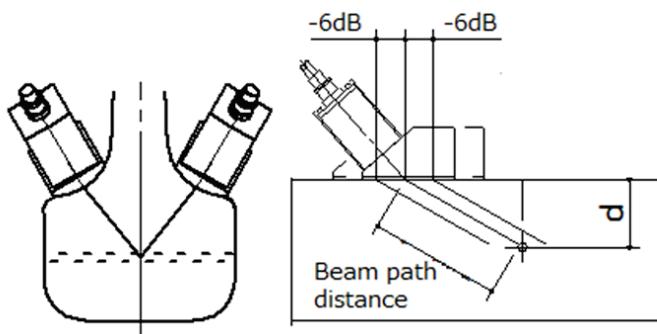
Fig. 3.31 Performance test method

最後に、レールあご下からの二探触子による走査法（V 走査法）における探傷ビーム距離振幅特性を確認するために、レール頭部を貫通する横孔を加工した試験片を用いた性能確認試験を実施した。その試験方法を図 3.31 に示す。使用した試験片には、横孔が探傷面から深さ方向に 12.5mm, 17.5 mm, 22.5mm, 27.5mm および 32.5mm の位置で加工してある。この試験により得られた距離振幅特性を図 3.32 に示す。50kgN 用ではビーム路程 45.5～78.5 mm の範囲で 6.3dB の低下、60 kg 用ではビーム路程 48.6～79.8 mm の範囲で 5.8dB のゲイン低下が見られた。

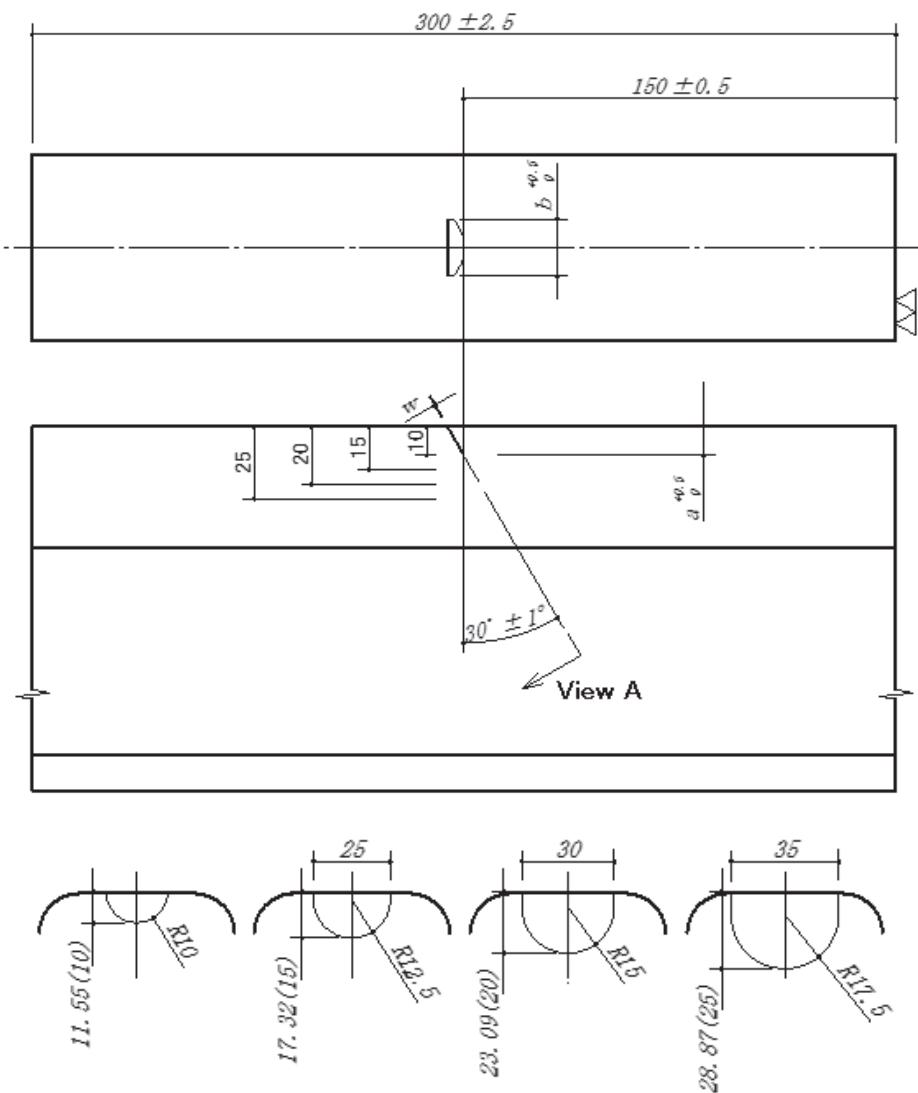
Fig. 3.33 Rail piece for performance test to evaluate phased array system with double probe technique

横裂に対する探傷性能を確認するために、レールに横裂を模擬した人工傷を加工した試験片（50kgN レール、60kg レール）を製作し探傷試験を実施した。製作した試験片を図 3.33 に示す。レール頭部中央に鉛直方向に対し  $30^\circ$  の角度をもった深さ 10 mm, 15 mm, 20 mm, 25 mm の円弧形状の人工傷を加工した。このレール試験片を使用して、人工横裂傷の検出状況の把握と角度を持った横裂に対する探傷方向を判断した。探傷方向を決めるために、傾いている傷の先端があるレールあご下部からの探傷（前方探傷）とその反対側からの探傷（後方探傷）の 2 種類の方向で試験を実施した。その探傷方向について示したものを見図 3.34 に示す。

**View A: Defect profile, ( ): Depth (a)**

最初に人工傷での探傷性能評価を実施した。この性能評価試験で使用したレール試験片は、図 3.33 に示した深さ 10~25mm の横裂を模擬した人工傷のものに加え、深さ 30mm の人工傷(図 3.38 参照)についても準備した。これらのレール試験片に対して試作探傷器により探傷試験を実施した。その結果を図 3.39 に示す。この試験における探傷条件としては二次探傷の 3 種類の速度 (1mm 間隔 (1mm/sec), 2mm 間隔 (2mm/sec) および 5mm 間隔 (5mm/sec)) とした。5mm 間隔の測定では探傷試験を 2 回行っているので、各人工傷の深さに対して△マークが 2 点プロットされている。図 3.39 より深さ 10mm の人工傷は実際の傷の深さに比べて検知された傷の深さが小さめとなっているが、その他の深さでは検知された傷の深さが安全側に評価されている。特に、5mm 間隔の速度で探傷した場合は±5mm 以内の精度となっていることが確認できた。

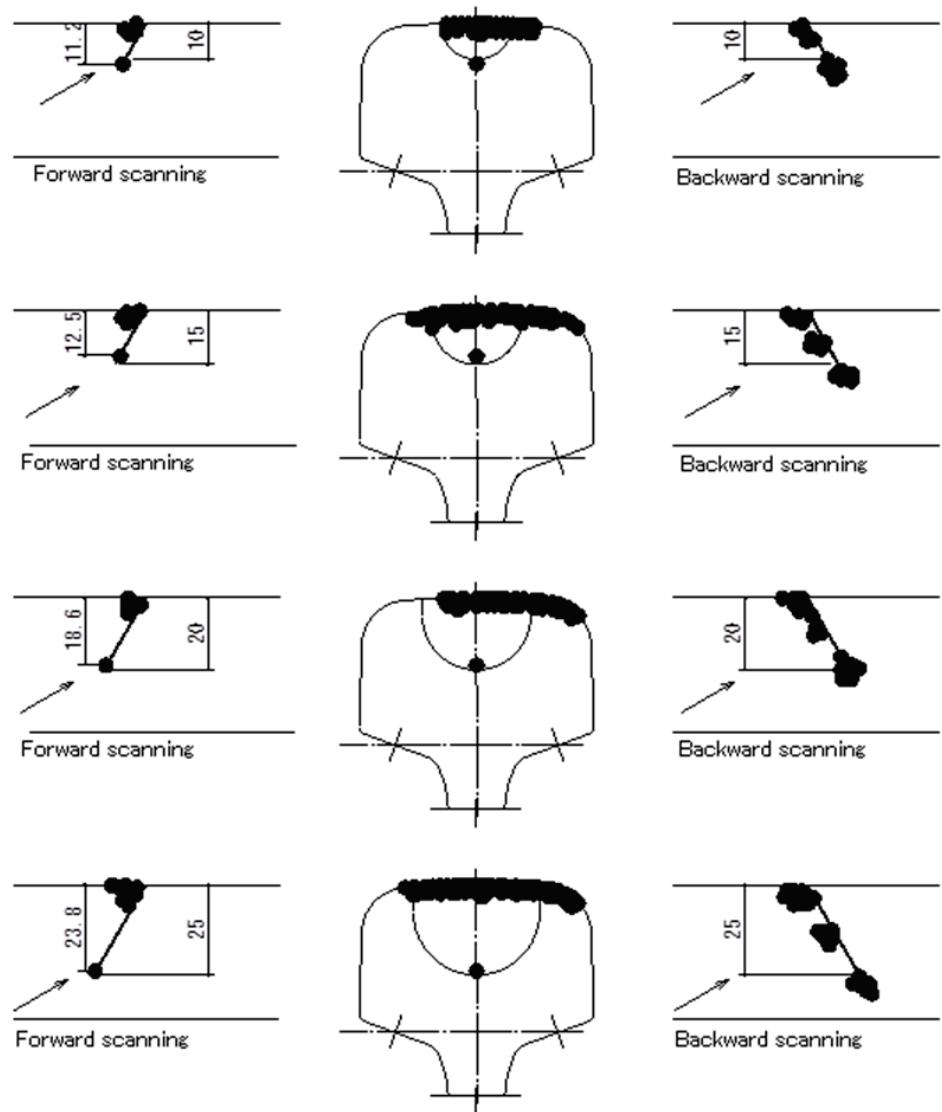
Fig. 3.35 Detecting results by forward and backward scanning

これら 2 方向から探傷した結果は、50kgN レール試験片と 60kg レール試験片に対する探傷とも同じ傾向を示したので、例として 50kgN に対する結果を図 3.35 に示す。黒丸の部分が人工傷に対して反射エコーを検出できた箇所である。前方探傷では傷先端の把握が容易であり、後方探傷では傷の面の把握が容易であるという特徴がわかった。しかしながら、前方探傷では傷の面から得られるエコーが弱すぎて傷面全体の検出が困難であり、後方探傷では傷の面からのエコーが逆に強すぎ傷先端のエコーが隠れてしまうことも確認できた。最終的な探傷器のコンセプトである連続的な探傷を行うことを想定した場合、探傷ピッチが大きいと前方探傷ではしきい値を超えるエコーを検出できない恐れがあった。よって、営業線で試験を行う試作器においては後方探傷を基本として行えるように設計をした。

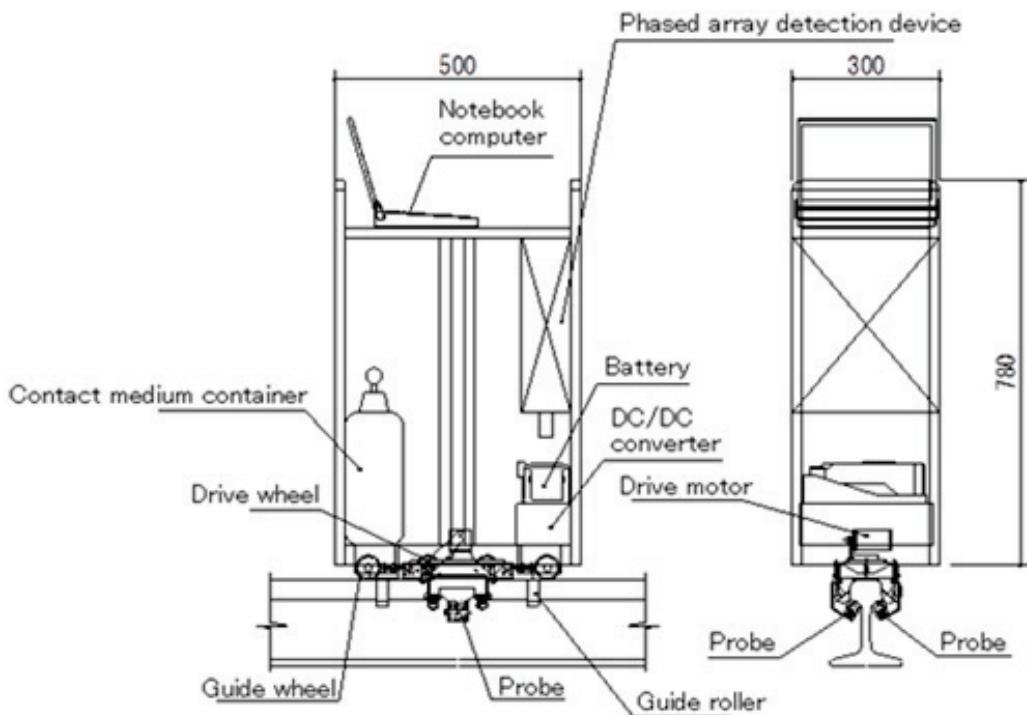
Fig. 3.36 Phased array detection device with double probe system

試作した探傷器の全体図を図3.36に示す。横裂探傷はこの探傷器をレールの上に設置して検査員が支えながら実施する。架台下部に設置されている探傷装置には駆動輪があり、一次探傷および二次探傷でそれぞれ一定の速度で探傷す

ることができる。この探傷装置部分は着脱可能な構造となっており、装置単独での探傷も可能である。架台の上部には操作用のパソコン、架台内部にはパルサーセーバー本体、電源、接触媒質のタンクを搭載している。レール頭側部を抑えるガイドローラーと走行用車輪は架台本体に設置されている。

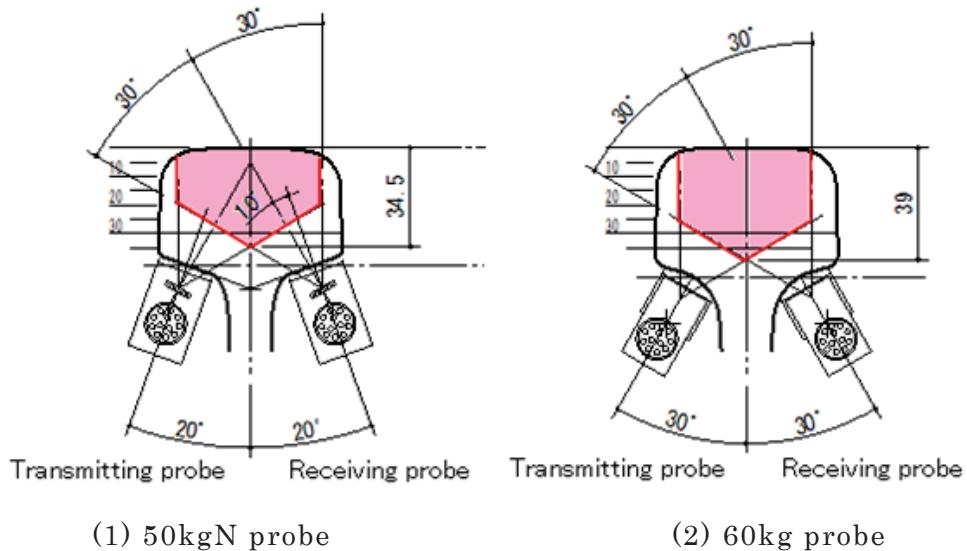
Fig. 3.37 Detection area by phased array detection device with double probe system

次に、この探傷器で探傷できる範囲を図 3.37 に示す。50kgN レール用と 60kg レール用では、探傷できる範囲が異なっており、探触子の設置角度も異なっている。これは前述しているとおりレールあご下部の形状が異なっていることが大きな理由である。

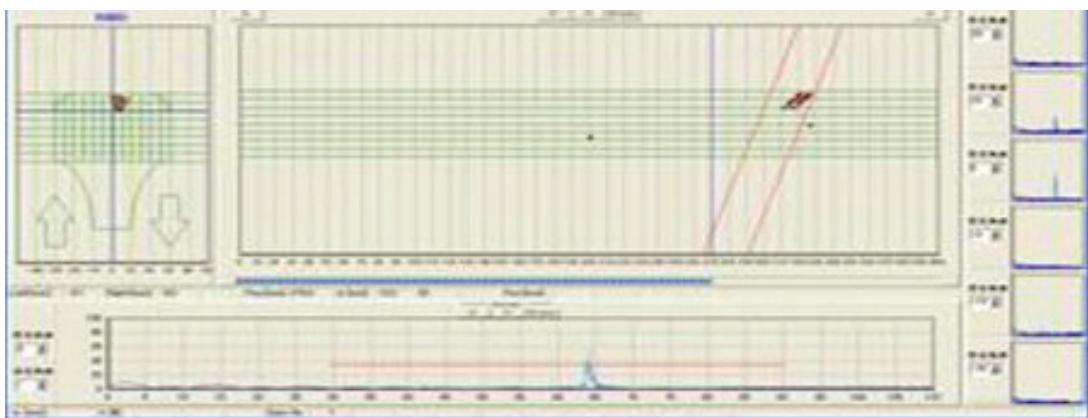
Fig. 3.40 Monitor of detection system when vertical defect was detected

次にこの試作探傷器により実際のシエリングが発生しているレール（レール交換により発生したレール）について探傷した結果の一例を図 3.40 および図 3.41 に示す。図 3.40 は探傷器のパソコン画面に現れる探傷モニターで、レールに横裂が存在していることを示している。図 3.41 の上図は試験探傷で使用した実際のレールを切断した写真であり、下図はそのき裂をスケッチした図となっている。図より、この探傷器では水平裂を捉えることはできないが、横裂深さを確実に捉えていることが確認できた。図 3.41 より、頭部摩耗分を含んだ傷の最深部は 10.2mm（頭部摩耗量 2 mm を考慮すると約 8mm）であり、図 3.40 に示されている探傷器で得られた横裂深さ 10 mm と一致した（試作探傷器はあご下から測定いているため頭部摩耗分を考慮しない）。このき裂は水平裂と比較して下に向かって約 30° で進展しており、横裂として捉えることができたものと考える。

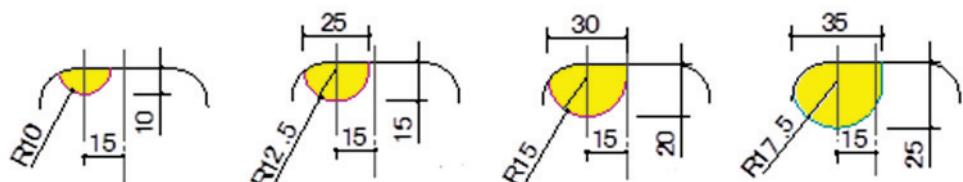
Fig. 3.42 Test pieces to evaluate performance to detect  
gage corner defect

これまでレール頭部中央に発生する横裂に対しての評価を実施してきたが、きしみ割れからの横裂は、ゲージコーナー部から進展することがわかっている。例えばすでに図 1.8 で示した横裂は、ゲージコーナー部の方に偏った形をしている。しかもゲージコーナー部に発生する横裂の傾向としては、斜めの角度をもたずくにレール頭頂面に対して  $90^\circ$  で発生する場合もある。このような点を踏まえて、ゲージコーナー部に  $90^\circ$  で加工した人工傷（垂直スリット傷）に対する探傷性能の評価試験を実施した。試験片に加工した傷の形状と大きさを図 3.42 に示す。また二探触子法として探触子の受信側と送信側の設置方法により探傷状況が大きく変わるため、図 3.43 に示すように 2 パターンの探傷方法で評価試験を実施することにした。

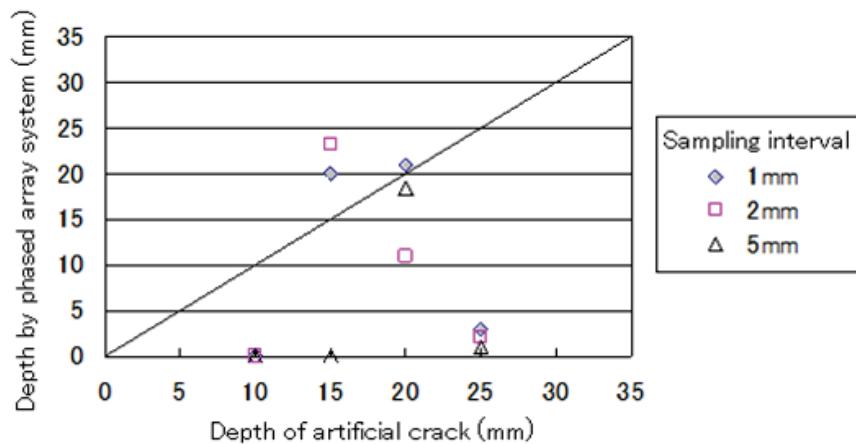
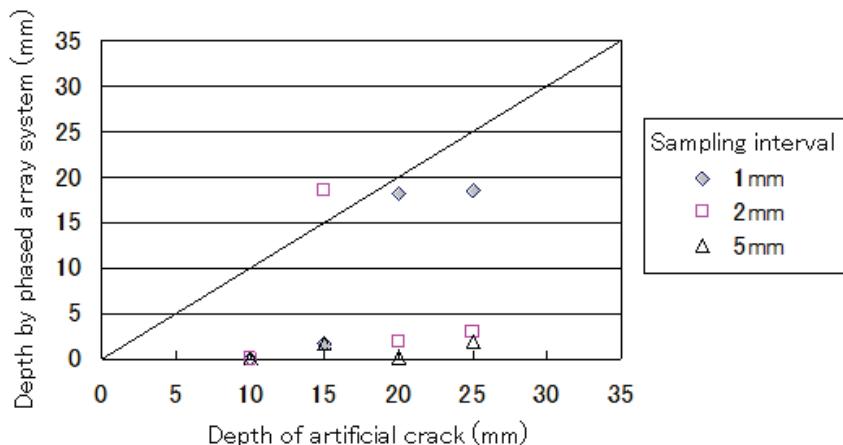
Fig. 3.44 Relation between depth of artificial crack and detected depth  
(50kgN rail)

ゲージコーナー側に発生する人工傷を加工した 50kgN レールと 60kg レールに対して探傷した結果をそれぞれ図 3.44 と図 3.45 に示す。図より、両レールとも 10mm 深さの人工傷は検出することができなかった。15mm 深さの傷では、測定値が合わないものの傷の有無を検出することは可能であった。傷の深さが 20mm 以上になると探傷間隔にもよるが傷の深さを検出することが可能になった。送受信探触子と傷の位置関係では、傷が存在する側に送信探触子を設置して探傷を行った方が有利であることも確認できた。

検出される傷の深さが実際の傷深さと異なる理由として、レール頭部中央に発生する横裂を感度良く検知できる仕組みとした設計思想が影響していると考えられた。つまり、レール頭部中央に存在する横裂下端部と送受信探触子を結ぶ経路が“正三角形”となるように探触子の配置設計をしており、横裂がレール頭部中央に発生した場合は超音波もその伝達経路を経由することになるため損失が小さくなる。しかしながら横裂がゲージコーナー側にある場合は、その伝達経路が正三角形にならないことが幾何学的にも理解でき、超音波の損失が大きくなると想定され、検出される傷深さが実際の深さと異なってしまっていると考えられた。また、探傷感度が小さくなる別の理由として、試作探傷器は探触子の機構上、傷の角度によってレール頭部内での探傷感度が悪くなる範囲をもっている。このアレイ探触子から入射する超音波の角度は  $50^\circ$  であるため、傷のき裂角度がレール長手方向に対して垂直に近い場合（例えば今回の人工傷で準備した角度）、傷での反射エコーの割合が小さくなるため、受信探触子で捉えることのできる反射エコーのエネルギーも小さくなる。さらに、このアレイ

(1) Transmitting probe on upper fish plate of defect side

(2) Receiving probe on upper fish plate of defect side

以上の考察も含め、本試作探傷器ではゲージコーナー部の垂直横裂を発見する可能性については、2 mm間隔のサンプリングで、20 mm以上の大さになったき裂であれば、確実に検知できることが確認された。つまり、ゲージコーナー側から発生する横裂についても、そのき裂が大きくなればレール頭部中央付近にき裂範囲が広がってすることになり、この探傷器で検知できることが可能となる。ただし、ゲージコーナー部の横裂、特に小さな横裂を検知するためには

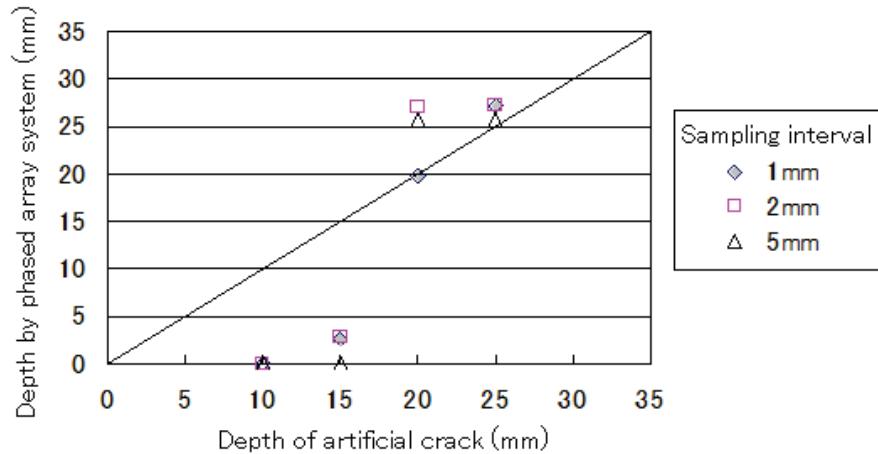
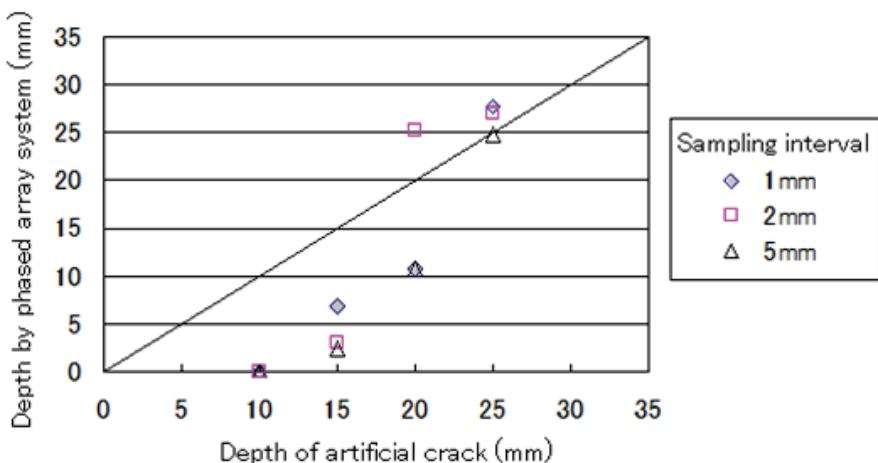
Fig. 3.45 Relation between depth of artificial crack and detected depth  
(60kg rail)

(1) Transmitting probe on upper fish plate of defect side

(2) Receiving probe on upper fish plate of defect side

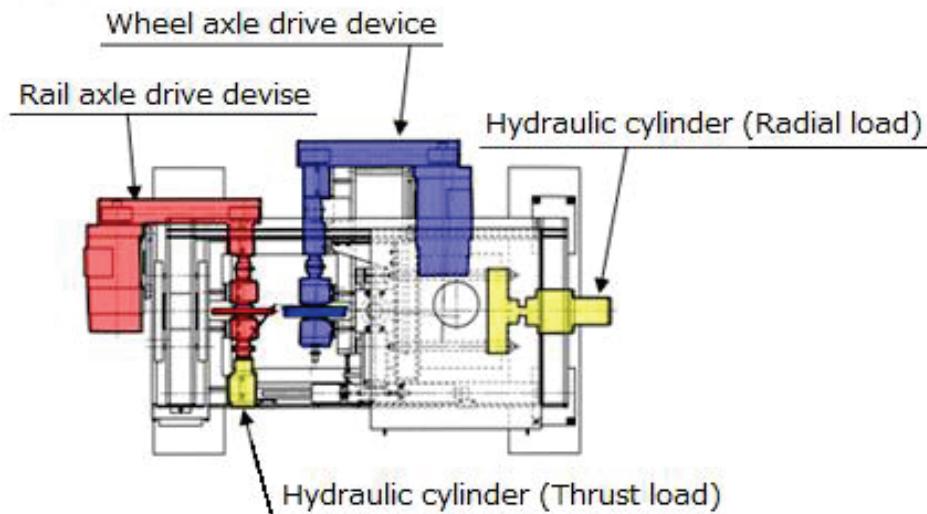
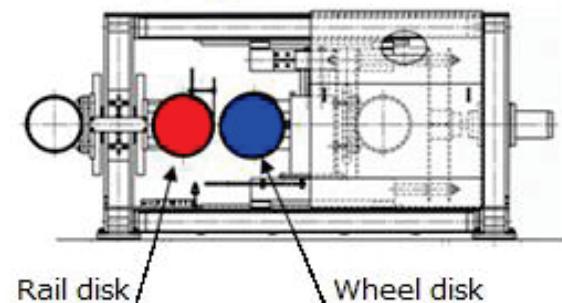
Fig. 4.1 Twin-disk test machine (Schematic diagram)

きしみ割れの発生条件の研究については、レール側が円筒のレール・車輪を模擬した転動試験装置（以下、転動試験装置）を用いて行うこととした。転動試験装置の詳細を図4.1に示す。さらに、この試験装置の主な仕様は表4.1のとおりである。きしみ割れの再現実験では、実際の車両で使われている車輪の1/2サイズ車輪試験片（D=430mm）を使用した。ただし、きしみ割れの再現実験を行う前に、この転動試験装置の有効性を確認する必要があったため、レールに生じる摩耗量を指標とした転動試験装置本体の性能確認実験を行った。最初にその実験内容と評価結果について述べる。

Rotation speed	100 - 2,000 rpm
Load	Radial: max. 100 kN, min. 2.0 kN Thrust: max. 40 kN, min. 1.0 kN
Angle of attack	-0.3 - +0.3 deg.
Contact angle	0.0 - 3.0 deg.
Atmosphere	Dry, lubricant (oil, water)
Disk	Wheel: D=215 mm, 430mm Rail: D=215mm, 430mm

これまで得られたデータをもとに、図4.1に示した転動試験装置を使用して摩耗実験を行った。摩耗実験で使用した試験輪は表4.4と図4.20に示すように、実際の車輪とレールの1/4サイズで設計をした。車輪とレール試験片の接触部分に当たる形状についても、実際のレール頭頂面や車輪踏面の形状曲率半径の1/4となるように設計をした。1/4サイズの試験輪を使用した場合のレール試験片と車輪試験片の接触状況を図4.21に示す。実験条件としては軌道動特性の測定結果（図4.8, 4.9, 4.12, 4.15）を参考に決定した。回転速度は最高速度の99km/hを参考に100km/h相当、輪重は最高速度の列車で発生していた67kNを参考に65kN、横圧は最高速度の列車で発生した18kNを参考に20kNとした。アタック角は本測定とこれまでの知見を参考に0.3°、接触角はわずかな値であったレール小返り角を考慮せず、レール敷設傾斜角である1.4°とした。レール試験片の材質は、現地測定を行った箇所が半径400mの曲線で熱処理レールを使用していたため、熱処理したものを作成した。

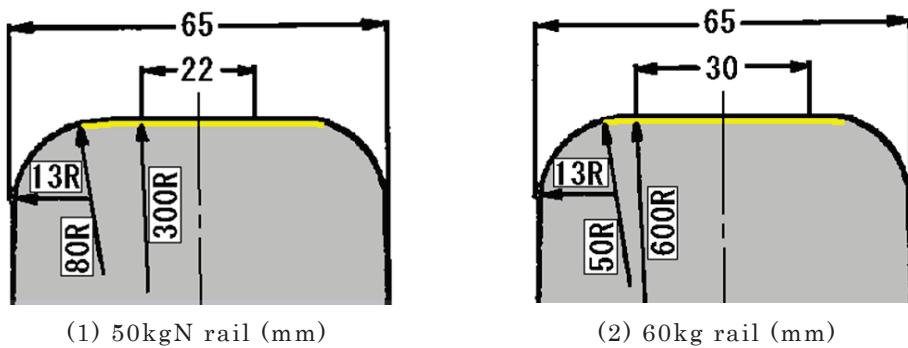
Fig. 4.3 Rail-head profiles

この測定試験では、下り線に 60kg レール、上り線に 50kgN のレール形状を持った 60kg/m のレールを敷設した。これら 2 種類のレールのレール頭頂面形状の違いを図 4.3 に示す。ゲージコーナー部の形状曲率半径は 13 mm で同じであるが、レール肩部と頭頂面はそれぞれ形状曲率半径が異なっている。この測定では、評価実験として外側にあるレール（外軌レール；High rail）の摩耗を対象として行う予定であったため、センサー類は曲線内の外軌レールに設置した。そのセンサーを設置したレール上を列車が通過する際に、レールが受ける応力や変位を測定できる仕組みとなっている。

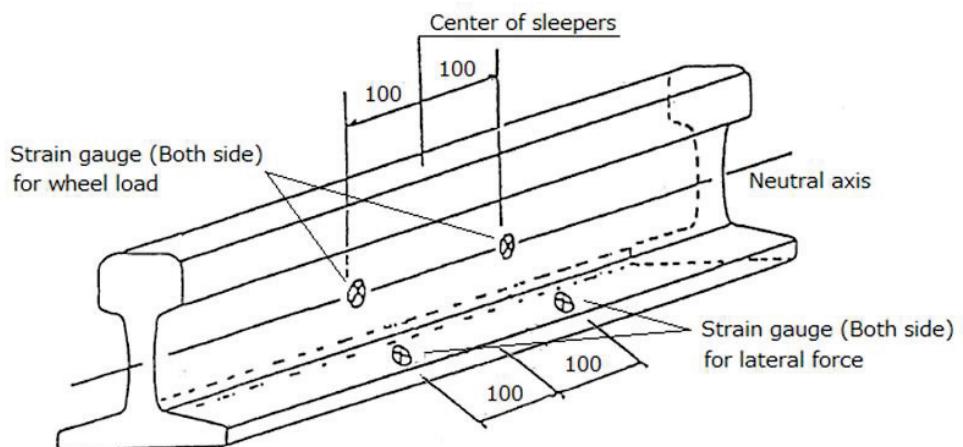
Fig. 4.4 Strain gauge for wheel load and lateral force

軌道上で得られる荷重は輪重（鉛直方向の荷重）と横圧（水平方向の荷重）であり、試験装置においてはそれぞれラジアル荷重とスラスト荷重に換算することになる。その測定箇所を通過する代表的な編成（通勤車両）について、各曲線内 2 箇所で測定をした。測定方法は図 4.4 に示すようにひずみゲージをレールの腹部と底部に貼り、事前に検定器（図 4.5）によるひずみと荷重の関係

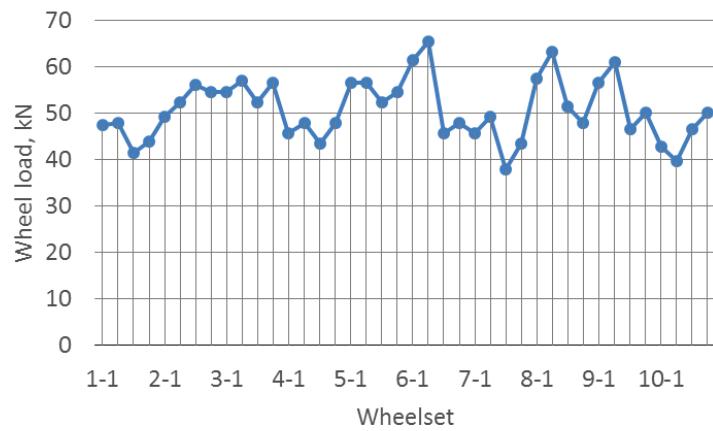
Fig. 4.6 Wheel load of a commuter train

それらの荷重について測定した結果の一例を図 4.6 (輪重) および図 4.7 (横圧) に示す。これらの図の横軸は輪軸 (Wheelset) を表しており、この例では 10両編成成分の 40 軸 (1-1 軸～10-4 軸) が示されている。一車両には車軸が 4 軸あり、特に横圧はそれぞれの軸で大きく異なった挙動を示している。そのため実験条件を決める荷重については、列車が曲線内を通過する際の各軸の挙動が車両構造により大きく異なっていることから [2], [3]、比較的同じ挙動を示す各車両の先頭軸となる 1 軸目の値を平均して、各編成の代表値として利用することにした。

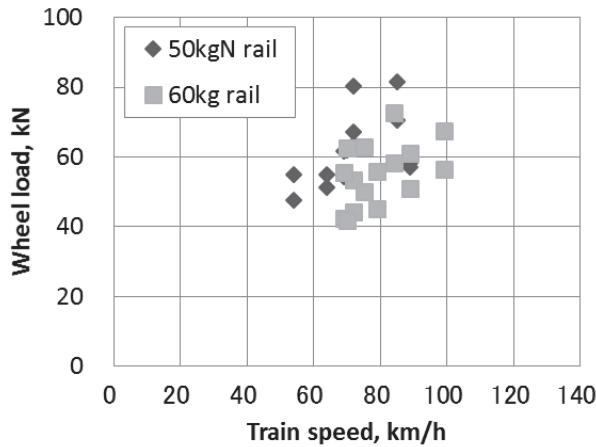
Fig. 4.8 Measurement result of wheel load

当該の曲線を一般的に通過する列車（通勤列車と優等列車）について、輪重と横圧の各編成の代表値について整理した結果を図 4.8 および図 4.9 に示す。これらの図より、輪重はどちらのレール形状においても 40～80kN で同じような値を示しており、横圧も輪重と同様に 5～20kN の間でレール形状の違いによる値の変化はみられなかった。これらの値と後述するレール・車輪の接触解析結果を参考に、室内実験で使用するラジアル荷重とスラスト荷重を決定した。

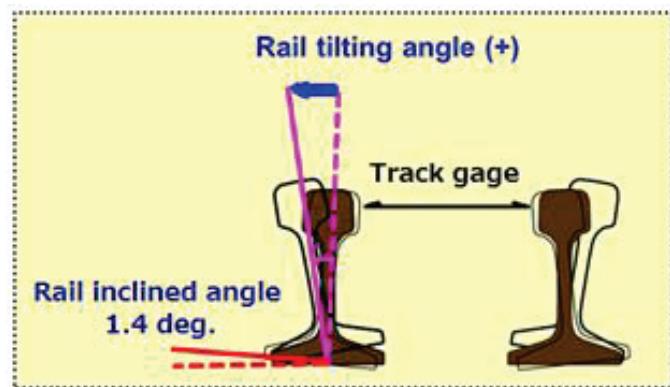
Fig. 4.10 Definition of Rail inclined angle and tilting angle

レールは軌間 (Track gage) の内側に向かって  $1.4^\circ$  の角度で傾斜して敷設されており、レール敷設勾配 (Rail inclined angle) と呼ばれている (図 4.10)。一方、曲線通過時に列車の横圧で軌間外側に向かって横圧がかかる場合、レールが外側に傾斜することが想定され、その角度 (レール小返り角; Rail tilting angle) を把握しておく必要がある (図 4.10)。測定は図 4.11 に示すように渦電流式の変位計をレールの頭部と底部に設置して行った。小返り角はレール頭

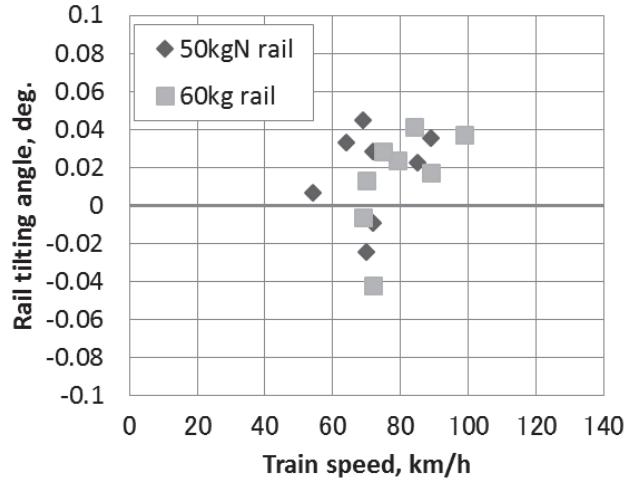
Fig. 4.12 Measurement result of rail tilting angle

その小返り角を測定した結果を図 4.12 に示す。グラフでは縦軸をラジアンから度に換算して示している。この図より 50kgN および 60kg レールともレール小返り角について大きな違いはなく、その角度は  $\pm 0.04^\circ$  以内とわずかであることが確認できた。この敷設勾配と小返り角の合計が実験装置における接触角 (Inclination angle) となる。

計算条件として、輪重は最高速度の列車荷重が 67 kN であったため、その値を参考に 65 kN とした。横圧は図 4.9 には示されていないが、機関車の平均が約 40 kN であったため、横圧の影響を計算に最大限活かせるようにするためにその値そのまま採用した。レール小返り角は図 4.12 からレール敷設傾斜角である 1.4° に対して小さい値であったため、考慮せずに計算を行った。アタック角は図 4.15 から 0.3° とした。以上から計算条件をまとめると表 4.3 のようになる。
