平成 25 年度

学位論文

曲線外軌レールの表面損傷に関する研究

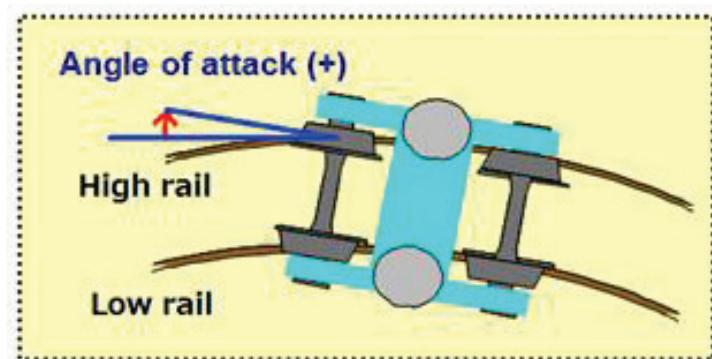
Fig. 4.13 Definition of angle of attack

曲線を通過するときに車輪は、曲線レールの接線方向に対して外側に角度をもって進もうとする。その角度をアタック角 (Angle of attack, 図 4.13) という。測定は図 4.14 に示すようにレーザー変位計 2 台をレール頭部より若干上側になるように設置し、車輪通過時にレーザー変位計からの光線が車輪下側に同時に当たるようにて行った。2 台のレーザー変位計の間隔は 300 mmとしたので、アタック角は下記の式 4.3 で求められる。

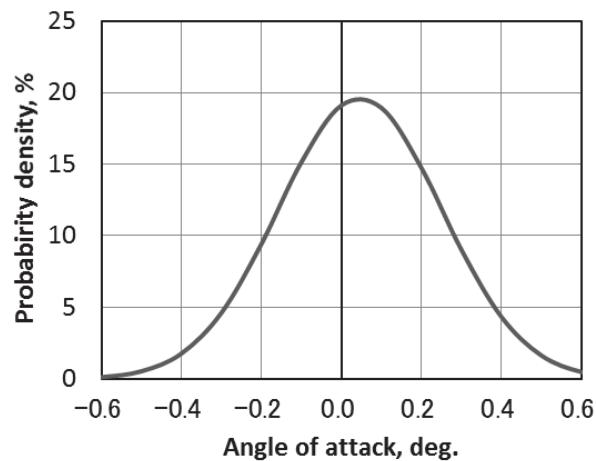
Fig. 4.15 Measurement result of angle of attack (Inbound)

上下線でアタック角の測定を行ったが、下り線で取得できたデータが少なかつたため、上り線で測定した結果について正規分布化したグラフを図 4.15 に示す。グラフでは横軸をラジアンから度に換算して示している。この図より、アタック角は  $0.05^\circ$  を平均として標準偏差  $0.2^\circ$  で広がる分布を示している。一般的に摩耗に影響するのは正のアタック角と考えられており、これまでの知見

計算条件として、輪重は最高速度の列車荷重が 67 kN であったため、その値を参考に 65 kN とした。横圧は図 4.9 には示されていないが、機関車の平均が約 40 kN であったため、横圧の影響を計算に最大限活かせるようにするためにその値そのまま採用した。レール小返り角は図 4.12 からレール敷設傾斜角である 1.4° に対して小さい値であったため、考慮せずに計算を行った。アタック角は図 4.15 から 0.3° とした。以上から計算条件をまとめると表 4.3 のようになる。

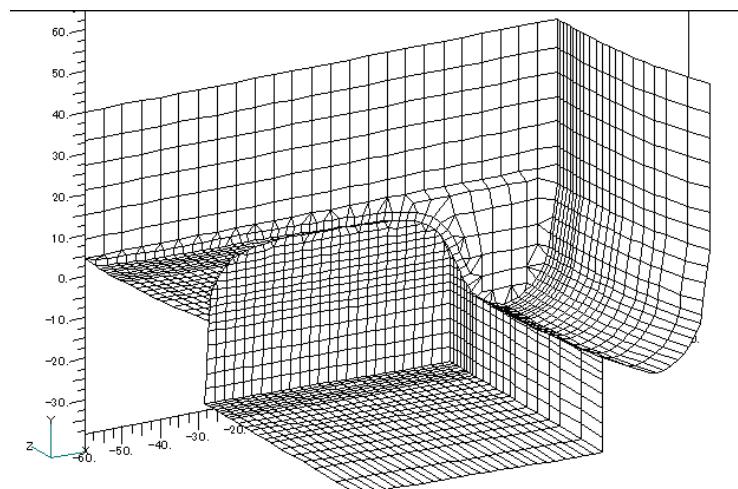
Fig. 4.16 FEM model

車輪とレールの最大圧縮主応力が、レール頭面形状の変化により受ける影響を調べるため、FEM の弾塑性解析により検討を行った[5]。本解析は一般的な構造解析プログラムの NASTRAN を使用しており、作成したモデルを図 4.16 に示す。モデルのエレメントサイズはレールと車輪の接触位置は 2.5 mm、そのほかの部分については 5.0 mm とした。レールは弾塑性体、車輪は弾性体としている。この解析ではレール・車輪間を不連続でモデル化し、変位制御により計算を行っている。輪重を先に負荷し、レール頭頂面の摩擦により横圧を受けている状態を想定した。材料特性としては加工硬化を考慮することとし、フォンミーゼスの相当応力に基づき降伏応力を 511 MPa、完全塑性応力を 1,081 MPa とした。計算で利用した応力 - ひずみ曲線を図 4.17 に示す。ヤング率はこの曲線の  $\epsilon = 0.002$  までの勾配から求めることとし、その値を  $2.56 \times 10^5$  MPa とした。ポアソン比は 0.3 とした。さらに、レール・車輪間の摩擦係数は静摩擦係数 0.5、動摩擦係数 0.3 として摩擦力を計算することとした。

実験での荷重は、試験片が実際の形状の 1/4 となっているため、図 4.16 で紹介したモデルを利用して、実際の円弧踏面形状と実際の 60kg および 50kgN レール形状が接触したときと同じ最大圧縮主応力になるようにして求めた。実車輪と実レールの最大圧縮主応力は、表 4.3 に示した条件（輪重 : 65kN, 横圧 : 40kN, レール接触角（レール敷設角 + 小返り角）:  $1.4^\circ$ , アタック角 :  $0.3^\circ$ ）で得られており、1/4 形状の実験で必要な荷重条件はその応力から逆算して導き出し

転動試験装置において再現実験を行うにあたり、営業線から求められたきしみ割れ発生箇所の諸条件を実験装置に合わせた条件に換算しなおす必要がある。この手法は4.1章で行ったものと同じ計算手法で行った。ただし、本解析では普通レール等も対象としているため、ヤング率は一般的な硬鋼の値である $2.06 \times 10^5 \text{ MPa}$ を用いることにした。図4.16に示されているFEMモデルにより実際のレールと車輪の接触部における最大圧縮主応力を求め、その接触応力と同じになるようにレール試験片と車輪試験片の実験荷重条件を導き出した。車輪試験片の大きさは、摩耗実験で明らかになった荷重制御の安定性およびき裂の評価を行う必要性を考慮して、1/2サイズのものを採用した。実際のレール頭部形状と車輪踏面形状に対して各試験片の形状は、その形状曲率半径が1/2となるように設計をした。その違いを整理したものを表4.10と図4.34に示す。

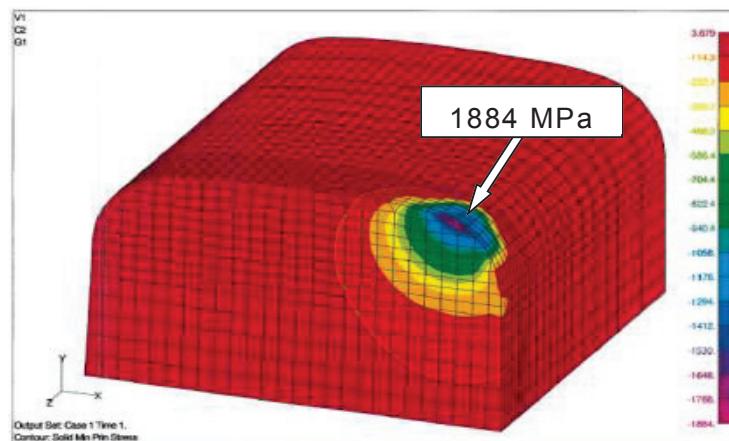
Fig. 4.18 Stress contour of 50kgN rail contacting arc wheel tread

この条件により得られた最大圧縮主応力の結果の一例 (50 kgN レールの場合) を図 4.18 に示す。あわせて 60 kg と 50 kgN レールについて最大圧縮主応力を求めた結果を図 4.19 に示す。既往の研究[7]による接触解析では、荷重条件とアタック角が異なっているが、60 kg レールと円弧踏面で最大圧縮主応力がおよそ 1,100～1,300 MPa となっており、本解析で得られた約 1,500 MPa であれば問題ない値といえる。図 4.19 より、レールおよび車輪とも設計断面の場合、最大圧縮主応力は 50 kgN レール形状の方が大きな値を示していた。この結果はレール敷設直後の初期摩耗に関して、50 kgN レール形状の方が早く進む可能性のあることを示唆している。

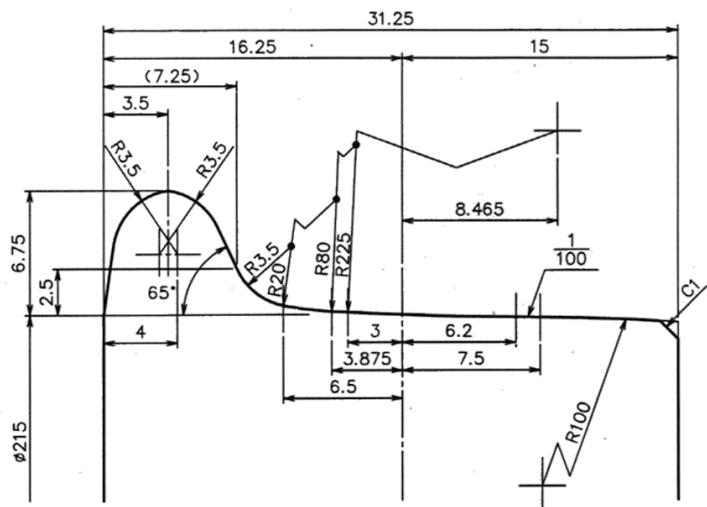
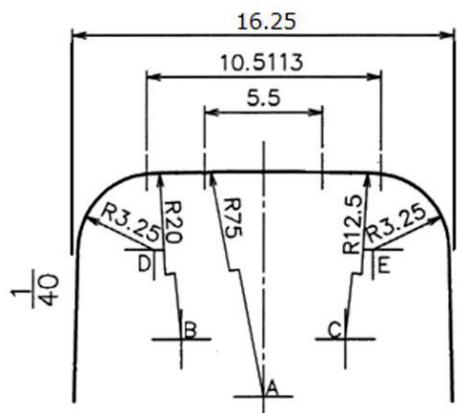
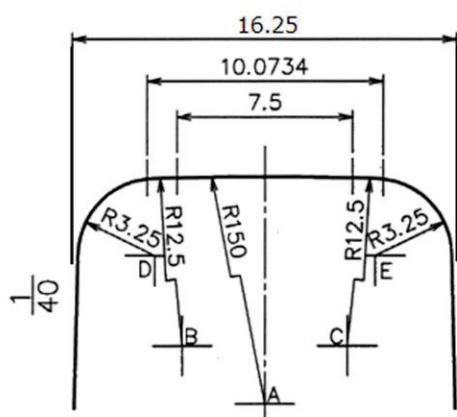
Fig. 4.20 Profiles of wheel disk and rail disks (1/4 size)

これまで得られたデータをもとに、図4.1に示した転動試験装置を使用して摩耗実験を行った。摩耗実験で使用した試験輪は表4.4と図4.20に示すように、実際の車輪とレールの1/4サイズで設計をした。車輪とレール試験片の接触部分に当たる形状についても、実際のレール頭頂面や車輪踏面の形状曲率半径の1/4となるように設計をした。1/4サイズの試験輪を使用した場合のレール試験片と車輪試験片の接触状況を図4.21に示す。実験条件としては軌道動特性の測定結果（図4.8, 4.9, 4.12, 4.15）を参考に決定した。回転速度は最高速度の99km/hを参考に100km/h相当、輪重は最高速度の列車で発生していた67kNを参考に65kN、横圧は最高速度の列車で発生した18kNを参考に20kNとした。アタック角は本測定とこれまでの知見を参考に0.3°、接触角はわずかな値であったレール小返り角を考慮せず、レール敷設傾斜角である1.4°とした。レール試験片の材質は、現地測定を行った箇所が半径400mの曲線で熱処理レールを使用していたため、熱処理したものを作成した。

Real rail and wheel	Rail and wheel disks
Rail	Diameter	$\infty$	215 mm
	Rail-head profile	60kg: R13-R50-R600 50kgN: R13-R80-R300	60kg: R3.25-R12.5-R150 50kgN: R3.25 -R20-R7.5
wheel	Diameter	860 mm	215 mm
	Wheel-tread profile	Arc tread R14-R80-R320-R900	Arc tread R3.5-R20-R80-R225

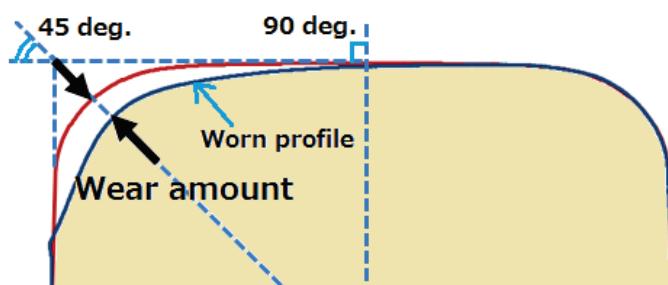
Fig. 4.22 Position of wear measurement

実験により得られた 45° 摩耗量 (図 4.22) について測定した結果を図 4.23 に示す。レール試験片の摩耗量については、60kg, 50kgN 形状とも大きな差は見られなかった。回転数 230 万回転の摩耗量は 1.1~1.3mm であった。レールと車輪が設計断面同士で接触した場合の最大圧縮主応力は、図 4.19 より 50kgN レール形状の方が大きく、今回の摩耗実験でも 150 万回転までの摩耗進みは、回帰線によるとわずかであるが 50kgN レール形状の方が早く、この解析結果を裏付ける実験結果となった。

転動試験装置における摩耗実験の精度を検証するために、軌道動特性測定試験を行った箇所においてレール摩耗の追跡調査を実施した。複線となっている曲線区間（表 4.2 参照）の上下線にそれぞれ敷設された 50kgN および 60kg レール形状をもった外軌レールの 45° 摩耗量（図 4.22 参照）の推移を図 4.24 に示す。この図における横軸は、レールの受ける荷重歴を表す列車の累積通過トン数  $Q$  (Tonnage borne) という指標であり、次の式 4.4 で求められる。

これらのレール材質は曲線に敷設することを前提としていたため、摩耗量についても比較を行った。その結果を図 5.6 に示す。摩耗の評価方法は図 4.22 に示した 45° 摩耗量を 100 万回転当たりの摩耗率で表した。HH340 材質より硬度の小さい普通レール材質とベイナイト材質は、摩耗量が HH340 材質の約 2 倍と大きく、曲線半径 800m では敷設が難しいと評価した。

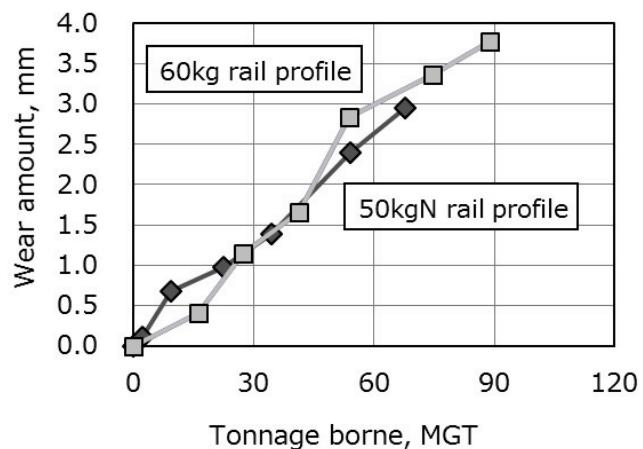
Fig. 4.24 Rail wear on service

図 4.24 より測定箇所の摩耗量は、20MGT 程度まで 50kgN レール形状の方がわずかに大きかったが、その後は 60kg レール形状の方がわずかに大きくなる傾向が見られた。ただしその差は 0.5mm 以下であり、2 つの形状の違いによる摩耗量の大きな差はないと言える。ここで、実際のレール摩耗量と実験装置の摩耗量の相対的な評価を行うため、累積通過トン数  $Q$  を実験装置の回転数に換算する必要がある。累積通過トン数と回転数の関係は以下の式 4.5 で表すことができる。

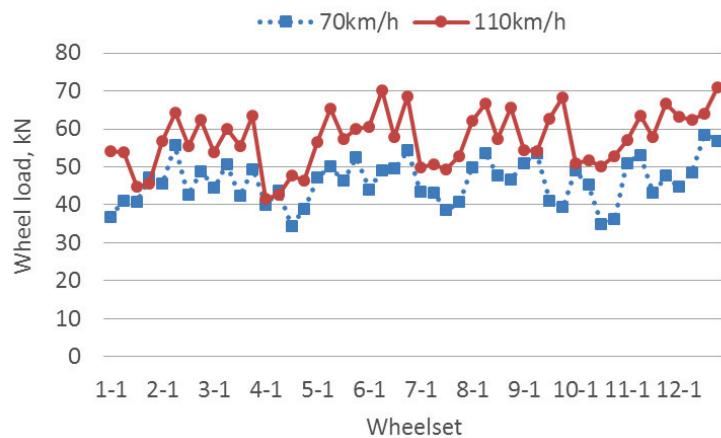
Fig. 4.25 Wheel loads of an express train

当該の曲線区間を通過する優等列車（70km/h と 110km/h）の輪重を図 4.25 に示す。走行速度が速くなると輪重も大きくなっていることがわかる。これは遠心力により、列車の荷重が外軌側に寄ったために起きた現象と解釈できる。この様子から一般的に言われている曲線区間の車両挙動と異ならないため、各台車の前軸の値を平均して各編成の代表値とした[9]。各編成について当該曲線を通過した際の輪重を図 4.26 に示す。このグラフから新しい車両のほうが、全体的に輪重が軽くなっている傾向が読み取れる。新型車両は旧型車両と比べ、車両重量を軽量化する傾向にある。本測定結果はその事実を裏付けていることが測定データから明らかになった。

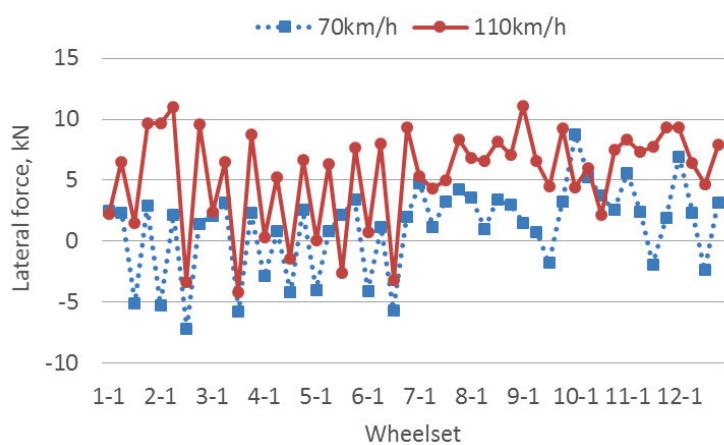
Fig. 4.27 Lateral force of an express train

当該の曲線区間を通過する優等列車（70km/h と 110km/h）の横圧を図 4.27 に示す。輪重と同様に走行速度が速くなると横圧も大きくなる傾向は見られるが、一般的に言われている各車両の 1 軸目の横圧が大きくなる[2], [10], [11] という傾向が見られない。例えば図 4.7 に示したように、曲線半径 400m の外軌レールにおいては、各車両の 1 軸目（○-1 軸）の横圧は 2 軸目、3 軸目および 4 軸目と比較しても大きくなる傾向を示している。しかしながら図 4.27 ではその傾向が見られない。これは、これまで調査されてきた曲線よりも曲線半径が大きく、台車自体が車輪の持っている特性により旋回しているためと考えられた。そのため、この曲線で発生している横圧については、各車両（4 軸）の中で最大値を示している値を編成毎に平均したものを代表値として整理した。その結果を図 4.28 に示す。速度が遅いときには、旧型車両の横圧が小さくなる傾向がみられるが、列車速度が速くなるとその差は小さくなることが確認できた。ここで、この曲線における列車速度とカントが釣り合う速度（均衡カント）は、この曲線のカントが 69mm であることから、式 4.1 より 81km/h となる。つまり、カント不足の状態（遠心力の影響が大きい場合）で列車が走行している場合、横圧の大きさについては車両構造の違いによる影響を受けにくいことが測定結果から読み取れた。

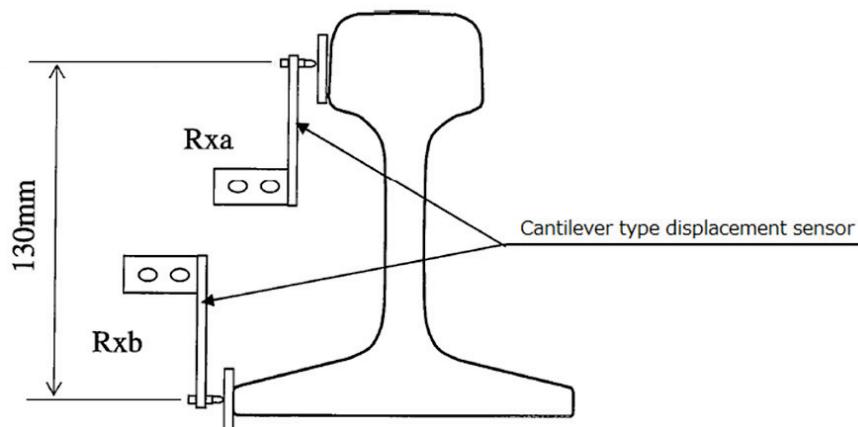
Fig. 4.29 Cantilever type sensors to measure displacement of rail head and bottom

小返り角の測定は、摩耗実験時の軌道動的測定の分析結果から、測定時に必要なサンプリング周波数が低くても測定データには影響しないことが確認された。そのため摩耗実験時に採用した渦電流センサーではなく、カンチレバー式の変位計により測定を行った。その測定方法を図 4.29 に示す。小返り角はレール頭部と底部に設置した変位計から得られる変位から式 4.6 を用いて角度を求めた。

$$\theta_r = \arctan\left(\frac{R_{xa} - R_{xb}}{130}\right) \quad (4.6)$$

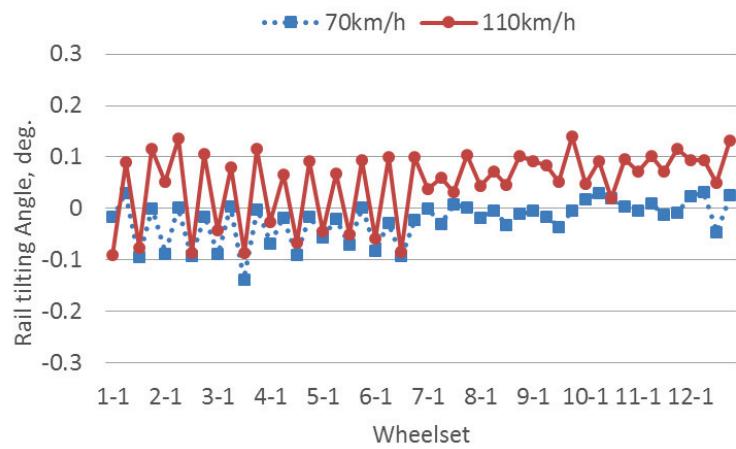
Fig. 4.30 Rail tilting angle of express

当該の曲線区間を通過する優等列車 (70km/h と 110km/h) の小返り角を図 4.30 に示す。グラフでは縦軸をラジアンから度に換算して表示している。列車速度が速くなると全体的に小返りが正側（レール頭部が外側へ傾く）に移動することがわかる。これは速度が速くなると横圧が大きくなるため、その影響でレールが外側へ傾きやすくなるためと考えられる。小返り角の大きさとしては最大  $0.1^\circ$  程度であり、転動試験機に接触角として与えるレール敷設角の  $1.4^\circ$  と比

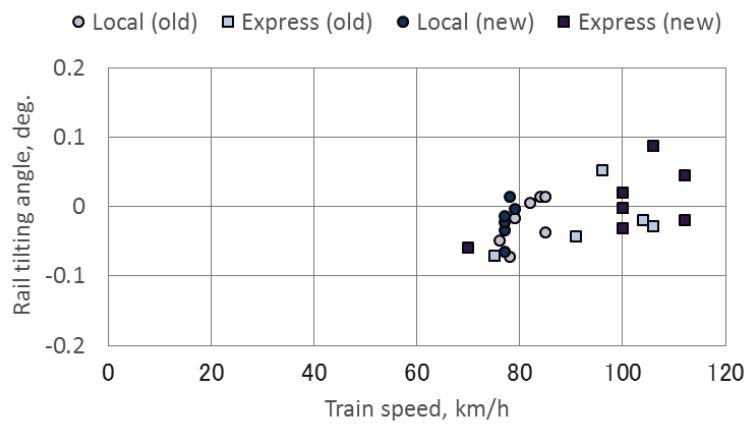
Fig. 4.31 Result of rail tilting angle

較しても十分に小さかった。全編成の評価としては輪重と同じ前軸の平均値によりを行うこととし、その結果を図 4.31 に示す。図より、旧型車両と新型車両の間に大きな違いはないことがわかる。ここで、設定カントが 69mm であるこの曲線の均衡速度は式 4.1 より 81km/h となる。小返り角の傾向としては、この均衡速度より大きくなると全般的に正側の値が多く見られた。均衡速度より速い速度域では遠心力が曲線外側に向かって働くため、このグラフに現れている傾向は理論と一致していることになる。

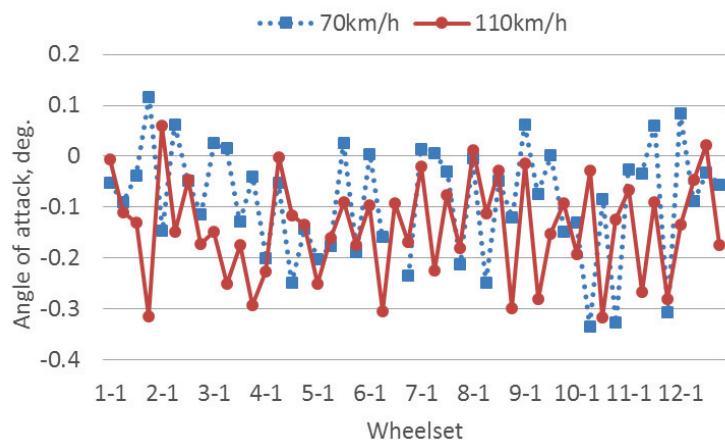
Fig. 4.32 Angle of attack of express

当該の曲線区間を通過する優等列車（70km/h と 110km/h）のアタック角を図 4.32 に示す。アタック角の大きさはあまり速度に依存しない傾向が見られた。また、前軸のアタック角が大きい傾向が見られたため、前軸の平均値を各編成の代表値として整理した。その結果を図 4.33 に示す。旧型車両と新型車両に大きな違いは見られず、速度依存性もあまり見られなかった。曲線半径が 800m 程度の曲線軌道では、アタック角は大きくても  $0.1^\circ$  程度であることが確認できた。

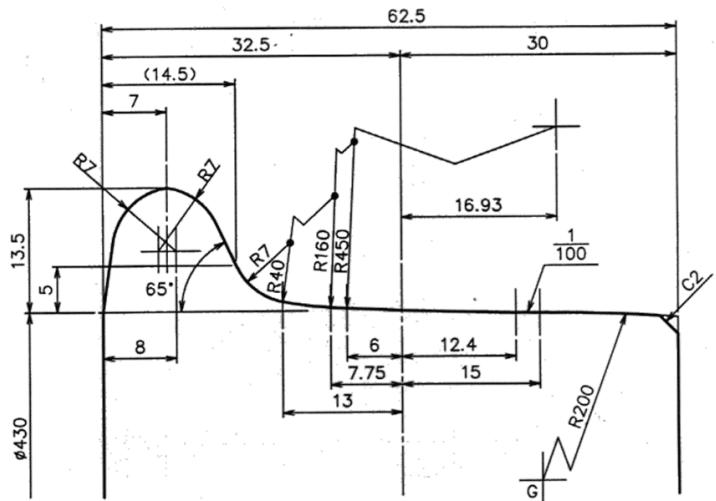
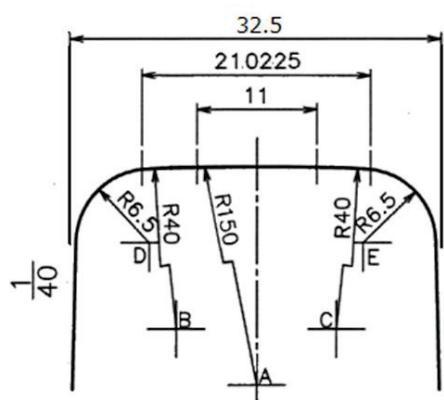
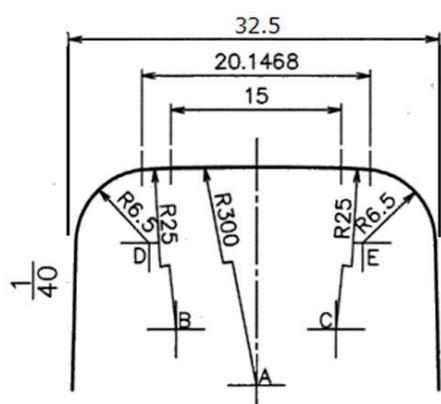
Fig. 4.34 Profiles of wheel disk and rail disks (1/2 size)

Real rail and wheel	Rail and wheel disks
Rail	Diameter	$\infty$	430 mm
	Rail-head profile	60kg: R13-R50-R600 50kgN: R13-R80-R300	60kg: R6.5-R25-R300 50kgN: R6.5-R40-R150
wheel	Diameter	860 mm	430 mm
	Wheel-tread profile	Arc tread R14-R80-R320-R900	Arc tread R7-R40-R160-R450

表 5.1 に示された 5 種類のレール材質について、第 4 章の実験結果からはく離を生じると想定される 1000 万回転超えを目標に順次実験を実施した。試験片のサイズは実際の車輪の 1/2 である  $\phi = 430 \text{ mm}$  で、車輪の踏面形状は円弧、レール頭頂面形状は 50kgN を模擬したもの（表 4.10 および図 4.34 を参照）とした。荷重条件は HH340 レール材質できしみ割れを再現することができた条件（表 4.13 参照）とした。実験はき裂の変化を把握する必要があったため、10 万から 20 万回転ごとに転動試験装置を停止してき裂の状況を確認した。その実験経過について整理したものを表 5.2、きしみ割れのき裂発生時、1000 万回転以下におけるはく離発生時、約 1050 万回転時および最終段階（1100 万回転以上）におけるレール試験片の状況を図 5.2～5.5 に示す。

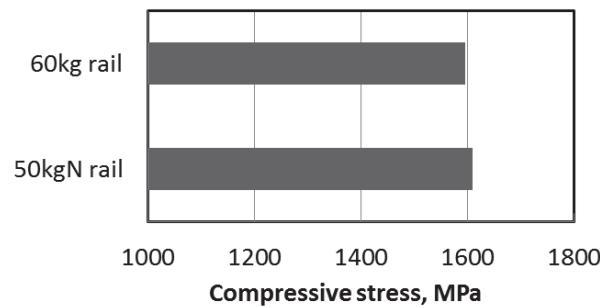
Fig. 4.35 Calculation result of maximum principal stress between rail

本接触解析では、レール形状の違いがきしみ割れの発生に影響するかを考察するため、同じ荷重条件で 60kg 形状に対しても計算を行った。その結果を図 4.35 に示す。曲線半径 800m の曲線では、わずかであるが 50kgN レールの方が大きい傾向となり、図 4.19 と同様の関係が見られた。しかしながらその大きさはほんのわずかであり、レール形状の違いによって接触面の最大圧縮主応力が大きく異なることはなかった。この計算結果から、レール頭部形状の違いがきしみ割れの発生に影響する可能性は小さいことが示唆された。

図 4.35 で示された最大圧縮主応力をもとに転動試験装置で行う荷重条件を計算した。その結果を表 4.11 に示す。この条件を基本にしてきしみ割れの再現実験を行った。

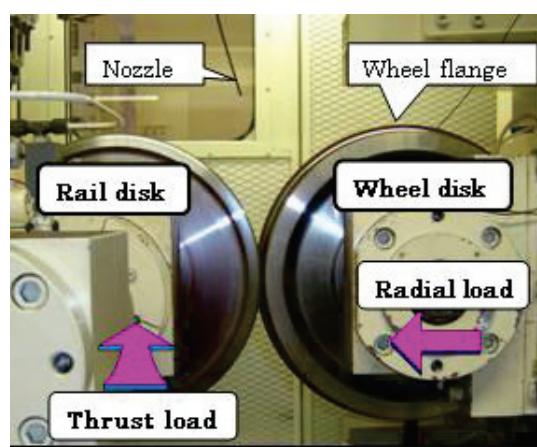
Fig. 4.36 Experimental situation of the test machine which set 1/2 size disks

転動試験装置に 1/2 モデルの試験片を取り付けた状態を図 4.36 に示す。輪重に相当するラジアル荷重および接触角は車輪試験片側、横圧に相当するスラスト荷重およびアタック角はレール試験片側の装置で制御する。駆動するのは車輪試験片のみでレール試験片は従動状態で回転をさせた。散水は水滴状態により転動試験装置の上部側のノズルからレール試験片に向かって行った。散水量も制御することが可能で、今回の実験では実験状況を見ながら必要に応じて 10 ~20ml/min の水量で潤滑した。

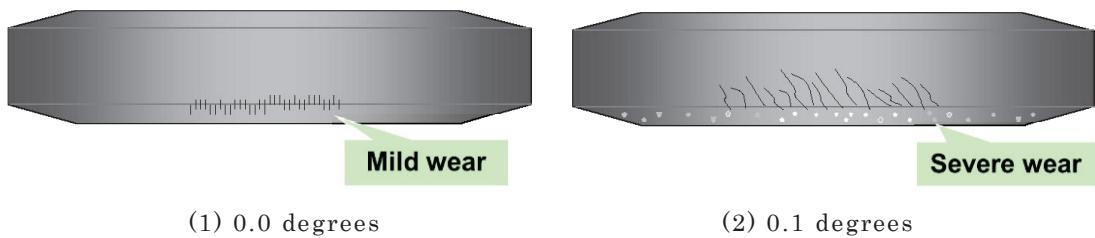
Fig. 4.37 Difference of head check cracks in different angle of attack

- ・ アタック角がない場合、きしみ傷はほとんど発生しなかつた。発生状況の違いを図 4.37 に示す。
- ・ アタック角を  $0.1^\circ$  に設定した後 180 万回転できしみ傷が発生した。ただし、途中で車輪試験片を交換している。
- ・ アタック角を  $0.1^\circ$  に変更後 260 万回転できしみ傷の一部にはく離が発生した。ただし、レール試験片はトータルで 1060 万回転経過していた。はく離が発生した際の状況写真とその時の摩耗形状を図 4.38 に示す。
- ・ はく離が発生したときのレール輪の表面硬さは新品時と変わらず約 340HV であった。

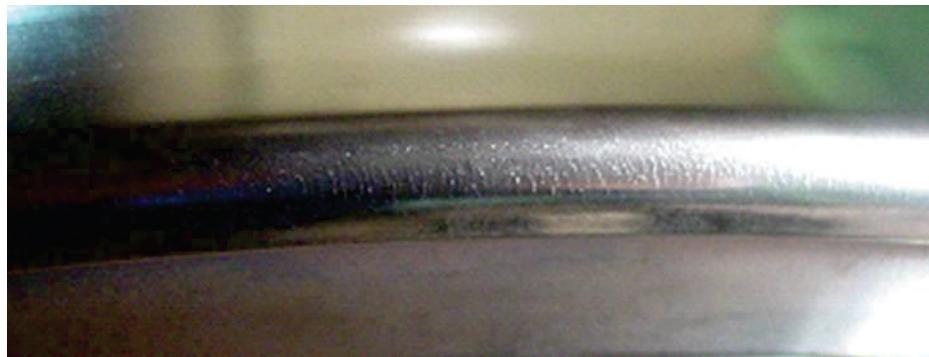
Fig. 4.39 Situation of rail disk head after 0.85 million rotations

この条件により実験を行った際のレール試験片表面変化の状況を図4.39~図4.41, 780万回転以降におけるきしみ割れのき裂長さの変化を図4.42に示す。図4.39は85万回転後のき裂発生状況、図4.40は780万回転後におけるき裂部分に生じた小さなはく離の状況、図4.41は1,060万回転後における1本のき裂が試験片内部に進展して、大きな金属片が脱落した後の状況を示している。このき裂が急伸するのに要した時間は100万回転（累積通過トン数で10MGT）程度であった。実験経過をまとめると以下のとおりとなる。

- 65万回転できしみ割れが発生した（図4.39参照）。
- 780万回転で1回目の実験で生じたようなはく離が生じた。その時点でのレール輪表面硬さは約400HVであり、加工硬化が見られた（図4.40参照）。
- はく離が生じた以降、耳障りなきしり音が生じた。

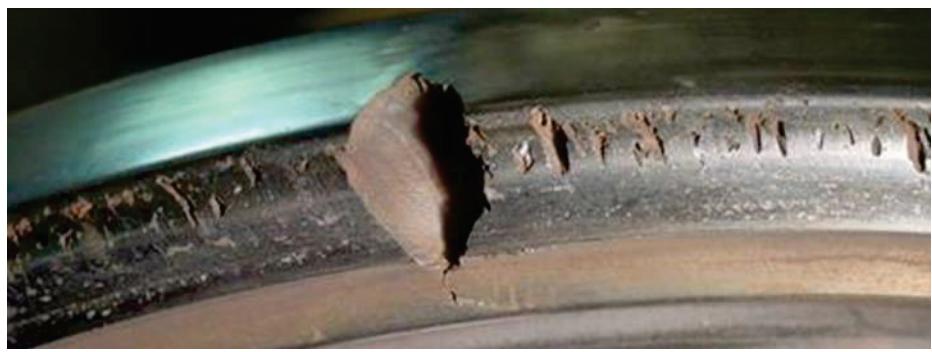
Fig. 4.41 Situation of rail disk head after 10.6 million rotations

- 1010 万回転できしみ割れき裂の 1 本が成長し, GC から 12mm の長さになつた. 他のきしみ割れき裂は 7.5mm 程度であった.
- 1060 万回転で成長したきしみ割れき裂から大きなはく離が生じた(図 4.41 参照). その時点でのき裂長さは 17mm, レール輪表面硬さは 440HV であり,さらなる加工硬化が見られた.

また、2 回目の実験ではき裂長さが 17mm になった時に、列車走行に影響を与える大きな金属片の脱落があった（図 4.41 を参照）。実際のレール状況に換算すると 34mm となり、きしみ割れ管理表（図 1.7）から B ランク相当となる。B ランクの対処方法としては補強継目板を取り付けて計画交換することになつ

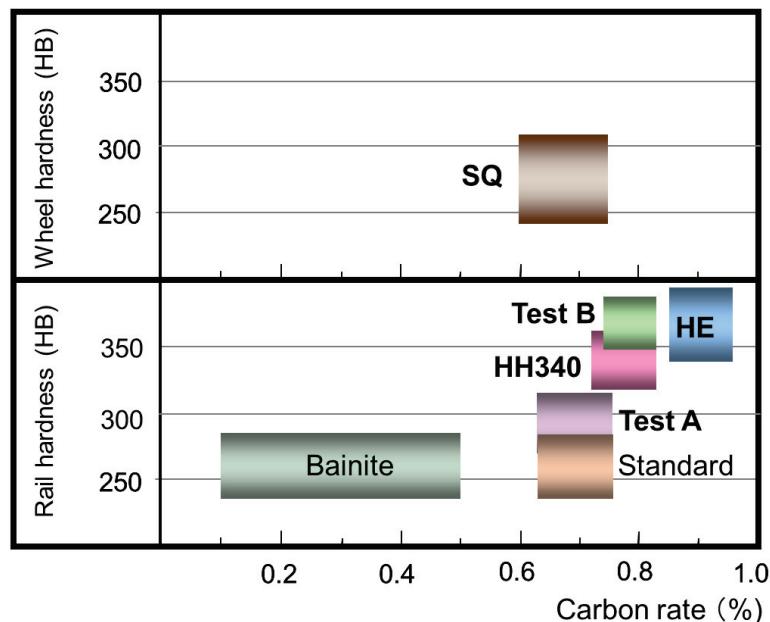
Fig. 5.1 Carbon rate and hardness on wheel and rail disks

実験用の車輪材については、一般的な電車に利用されている圧延車輪（JIS E5402-1）と同じ材質（JIS-SSW-Q1S）のものを利用して製作し、熱処理（JIS-SQ (Slack quench)）方法も一般車輪と同様とした[7]。この車輪試験片と実験で使用したレール試験片の炭素量と硬度について比較したものを図 5.1 に示す。

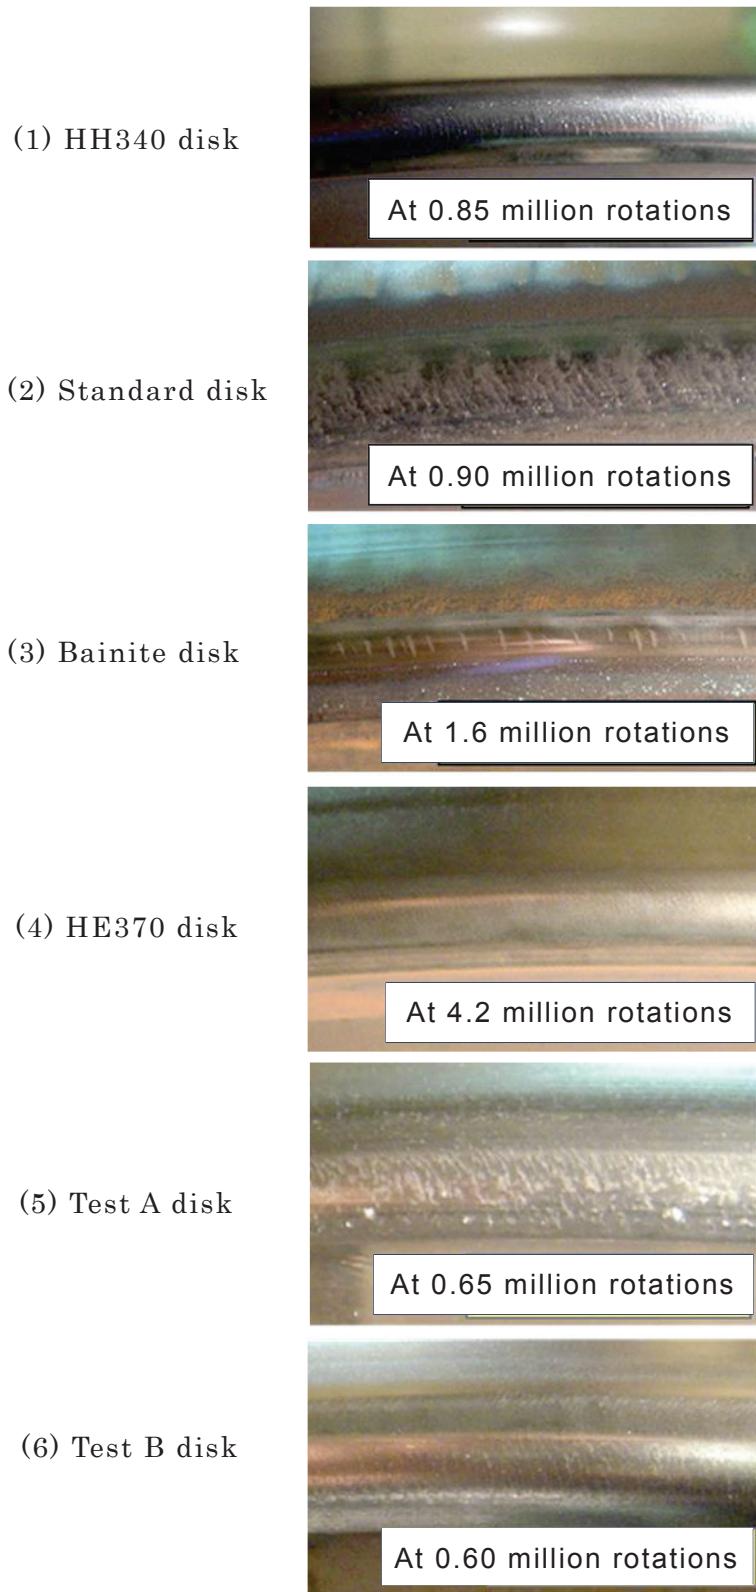
Fig. 5.2 Situation of rail disk head when cracks appeared

表よりきしみ割れき裂の発生は、HE370 材質を除き 60 万～70 万回転で発生することが確認できた。ただし、HE370 材質についても 240 万回転できしみ割れき裂が発生しており、これらの材質では、き裂を発生させないことは難しいことが判明した。その後、普通レール材質やベイナイト材質では、はく離が生じるまでの間はき裂が消滅したり発生したりを繰り返した。最初の小さなはく離は、Test A と test B 材質を除き 700 万～900 万回転の間で発生した。その後 1100 万回転を超えたところで大きなはく離に進展したのは、普通レール材質だけであり、ベイナイトは摩耗しつつはく離が小さくなり、HE370 材質は小さなはく離は残ったが大きな変化は見られなかった。

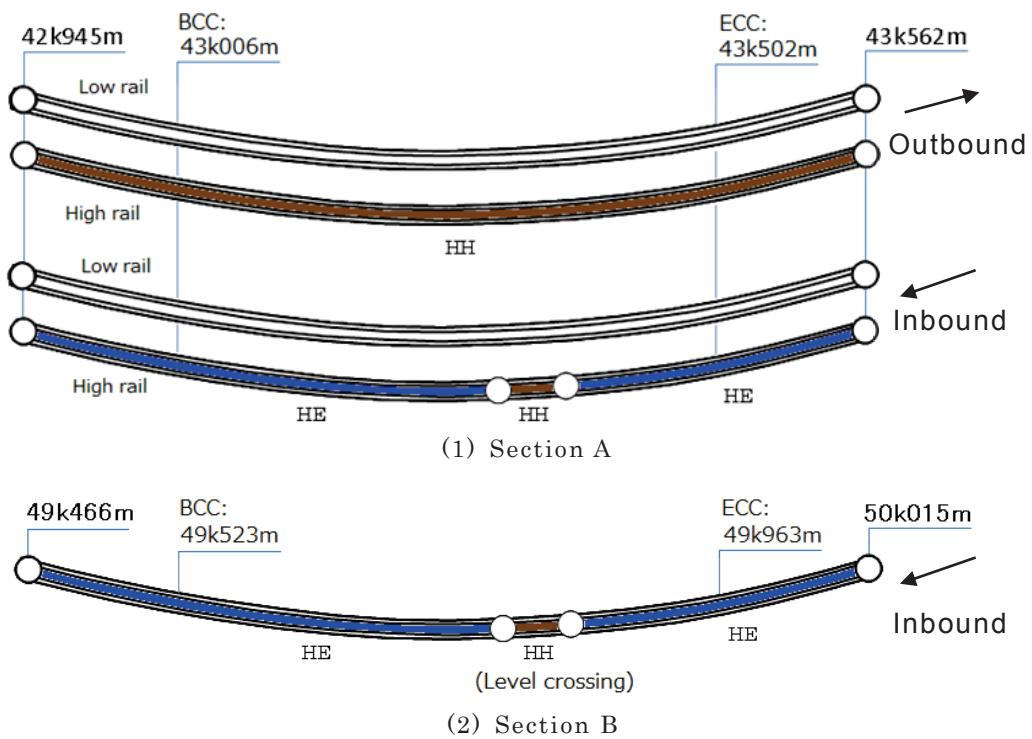
Fig. 5.7 Test site for HE370

営業線における HE370 レールの最初の評価試験は、図 5.7 に示すような形でレールを敷設して HH340 レールとの比較を行った。A 区間は複線の曲線軌道（曲線半径 800m）の上下線外軌にそれぞれ HE370 レールと HH340 レールを敷設した。図に示されたキロ程はその路線の位置を表しており、試験延長として 600m 弱となっている。いずれの区間も BCC（Beginning of circular curve）より左側と ECC（End of circular curve）より右側は緩和曲線区間となる。B 区間は A 区間と別の区間になるが、複線の曲線軌道（曲線半径 800m）の上り線外軌に、踏切部分を除いて HE レールを敷設した。敷設延長は約 550m となっている。ここで、A 区間における累積通過トン数 32MGT におけるきしみ割れのき裂状況を図 5.8 に示す。HH340 レールおよび HE370 レールともきしみ割れのき裂は発生しており、HE370 レールの方が細かいき裂となっていた。特に表面的な観察からは、2 種類のレールに大きな違いは見られなかった。32MGT は転動試験機の回転数で

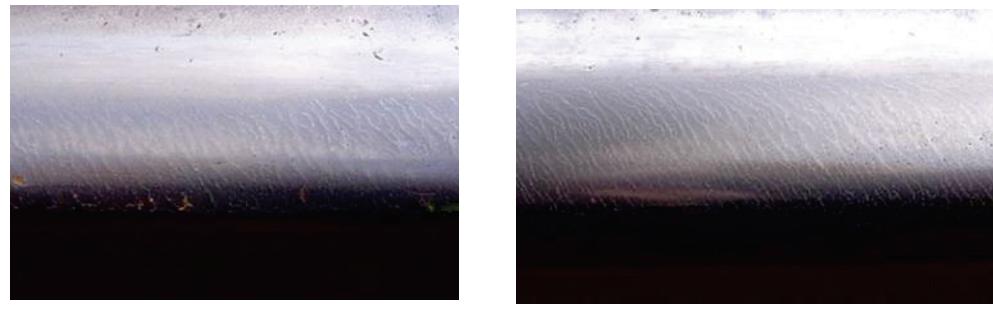
Fig. 5.8 Head check cracks at 32 MGT

(1) HH340

(2) HE370

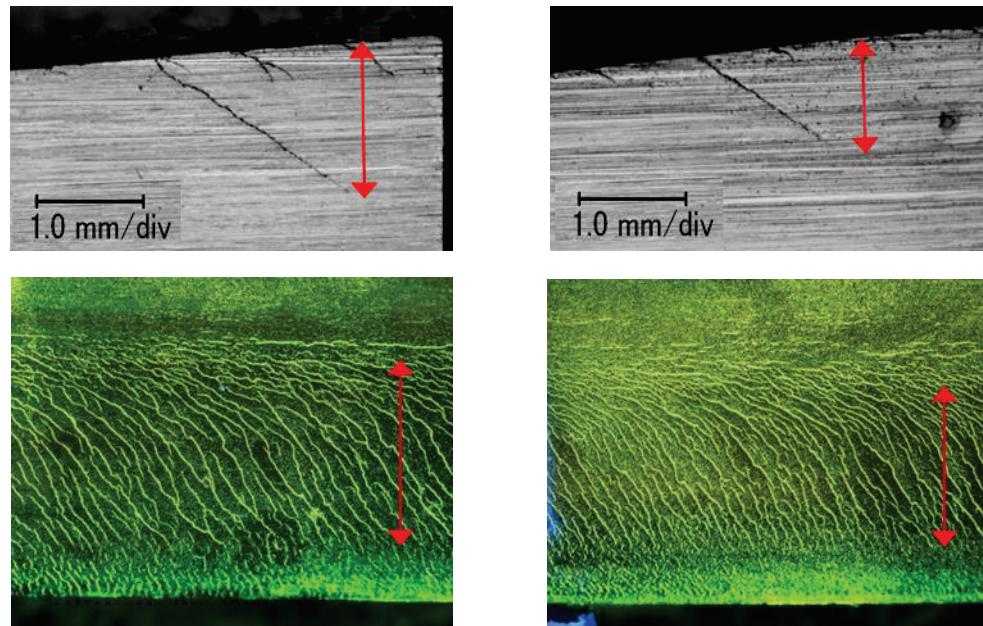
Fig. 5.9 Internal and surface head check cracks at 82 MGT

試験敷設において、表面的な観察からだけではき裂の状況が詳細につかめなかつたので、約 82MGT の累積通過トン数になった時点で A 区間の上り線に敷設されていた HH340 レールと HE370 レールを一部取り外し、レール内部のき裂状況も含めて詳細に調査を行った。その結果を図 5.9 と表 5.4 に示す。HE370 レールは H340 レールと比べて表面き裂の長さが 3 割減、内部き裂の長さも 2 割減となっており、表面及び内部き裂とも進展しにくかった。

(1) HH340

(2) HE370

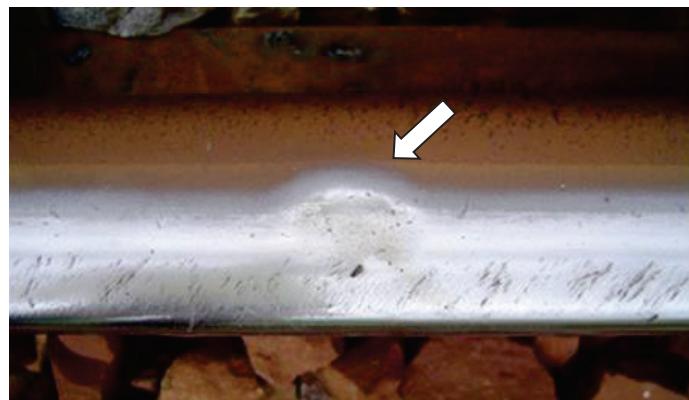
Fig. 5.10 Shelling from head checks (HE370)

その後、A 区間、B 区間に敷設してあった HH340 レール、HE370 レールとも、すでにきしみ割れのき裂起点と思われるシェリング（図 5.10）が発生し、レール交換を行った。両レールとも累積通過トン数 110 MGT までは、図 5.11 に示すようにわずかなはく離が観察されただけであったが、その後一部のき裂がゲージコーナーシェリングに発展したものと思われる。ゲージコーナーシェリングは、定期的に行われているレール探傷車（図 3.16）の検査で検出されると大きさによってはレール交換することになっており、今回の試験敷設では、両レールとも当初想定していた“はく離”という現象よりは“シェリング”が原因でレール交換に至ってしまった。HH340 レールと HE370 レールがレール交換になるまでの累積通過トン数を比較すると図 5.12 のようになる。HE370 レールはき裂進展では HH340 レールより有効性が認められたが、シェリングに対する有効性は特に認められなかったことになる。

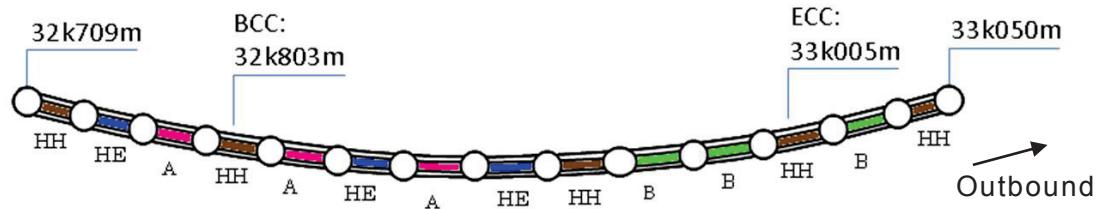
Fig. 5.13 Test site for HE370, Test A and Test B (Section C)

C 区間については、A 区間と B 区間に比べて敷設時期は遅くなったが、これまでと同じく曲線半径 800m の曲線外軌に図 5.13 に示すような配列により、HH340 レールを含めて 4 種類のレールを敷設した。この図において、BCC より左側と ECC より右側は緩和曲線区間となっている。これまで累積通過トン数 52 MGT までの経過観察を行っており、この時点で 4 種類のレールには全てきしみ割れのき裂が発生していた。その時のきしみ割れき裂の状態を図 5.14, 52MGT までのき裂長さの変化を図 5.15 に示す。レール表面から観察した限りではきしみ割れき裂の状態に違いは見られず、き裂長さについてもほぼ同程度の 15~17 mm の間にあった。さらに、図 5.16 に 45° 摩耗量の変化について測定した結果を示す。レール摩耗量はレール硬度に従って違いが見られた。HH340 レールより硬度の大きい HE370 レールと Test B レールは摩耗量が相対的に小さく、硬度の小さい Test A レールは摩耗量が一番大きかった。

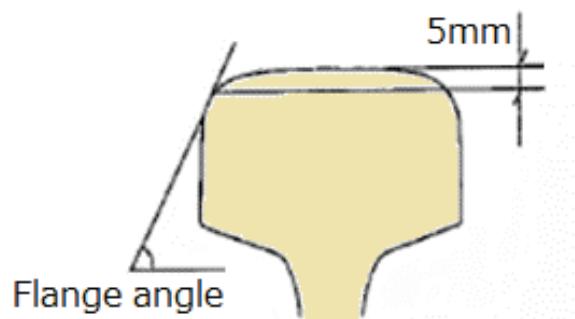
Fig. 5.17 Rail grinding rule by the Ministry of Land,  
Infrastructure and Transport

2000年3月に発生した日比谷線脱線事故[15], [16], [17]の原因の一つとして, レール削正後のレール断面形状が挙げられた. そのレール断面形状とは, レール頭部のゲージコーナー部を削り込んだ形の形状となっており, 車輪がレール頭部を乗り上がる距離が一般のレール形状よりも2mm程度短くなっていたことが国土交通省の報告書で指摘された. そのため下記に示す国土交通省からの指導(図5.17)が行われ, レール頭部のゲージコーナー部はレール削正施工後のレール断面形状として, 設計形状に復さない場合はレール頭頂部から5mm下までの削正しかできないようになった. その結果, JR東日本管内のレール削正では, 2000年12月から図5.18に示すように, レール頭頂面を中心とした削正範囲(ゲージコーナー側は砥石の角度が-6°まで)しか砥石を当てることができないようになった.

1. 急曲線において外軌の研削を行う場合には, 可能な限り新品のレール断面形状に復する.
2. 上記によれない場合は, レール頭帳面から5mm以下を削正しない.
3. やむを得ずゲージコーナー部を削正する場合はフランジ角度よりも緩やかな角度としない.

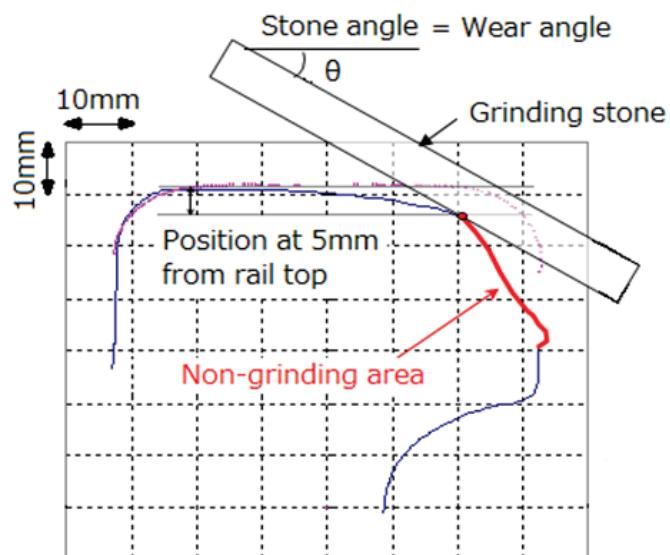
Fig. 5.19 Position at 5mm from rail top and angle of rail wear

2000 年以降,  $-6^\circ$  までの砥石角度でしかレール削正が施工できなかったが, きしみ割れき裂をレール削正により除去するためにはゲージコーナー部の削正が不可欠であった. そこで, 最初に図 5.19 に示すようレール頭頂部から 5 mm 下までのレール削正が行えるように削正範囲の拡大を行った. ここでは 300 箇所の摩耗レール形状から 5 mm 下になる位置のゲージコーナー部の接線角度  $\theta$  を分析し, その角度を削正砥石の限度値として求めた.  $45^\circ$  摩耗量と摩耗角度について分析した結果を図 5.20 に示す. レール摩耗形状で 5 mm 下となる位置の接線角度で一番浅い角度は  $30^\circ$  ということが確認されたため, 2008 年から砥石角度を  $-30^\circ$  まで設定してレール削正を行えるようにした.

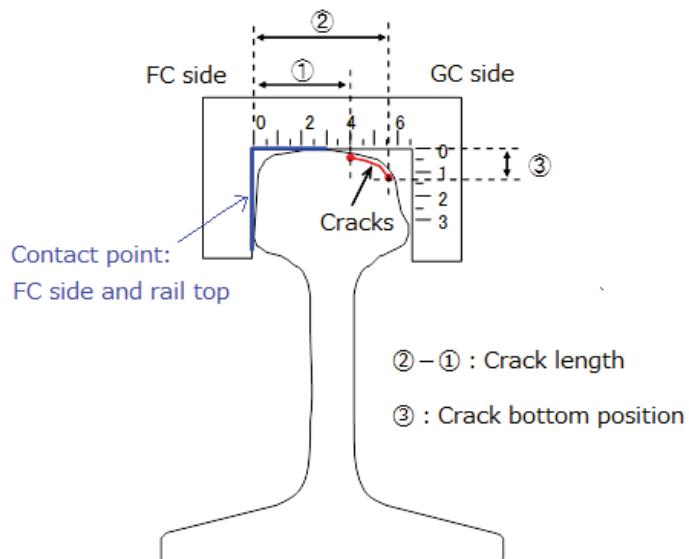
Fig. 5.21 Investigation technique on head check cracks

しかしながら、第1章でまとめたようにきしみ割れのき裂発生範囲としては、レール頭頂部 5 mm 下では全てをカバーできないことがわかった。そこで改めてきしみ割れき裂について、首都圏エリアにおける任意に選定した曲線内 1348 箇所 [18] のゲージコーナー側のき裂開始点を整理した。そのうちきしみ割れの存在が確認されたのは 965 箇所であり、その中でき裂下端位置が調査できたのは 940 箇所であった。調査箇所の軌道諸元は表 5.5 のとおりである。曲線半径は多様であり、レール種別も 50kgN と 60kg レール、曲線中の位置も緩和曲線を含めて調査している。調査方法は図 5.21 に示すようにフィールドコーナー側を起点として、専用の測定定規によりき裂の発生位置（レール頭部幅方向と高さ方向）を測定した。そのき裂下端位置について分析した結果を図 5.22 に示す。図示されているレール形状（50kgN レール設計形状）の内外側にき裂開始点が見られるのは、調査したレールが多様であり水平摩耗や側摩耗が進んだレール形状になっていたためである。これらのき裂開始点のうち 8 mm 下まで範囲内にあったのは 930 箇所であり、全数からの割合で示すと 98.9% となった。この調査結果から 8 mm 下までに削正砥石を当てることができれば、ほとんどのきしみ割れき裂をレール削正により取り除くことが可能となる。

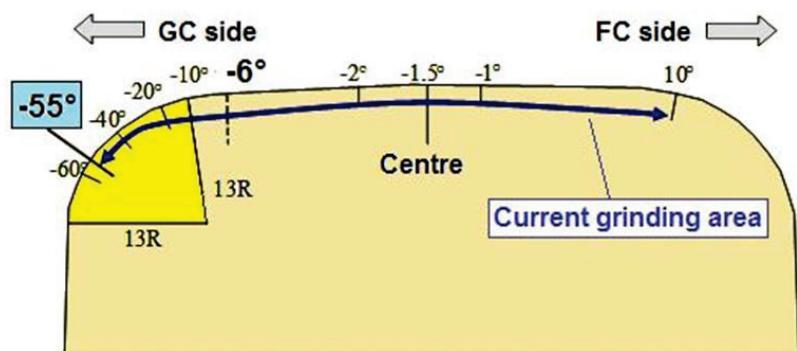
Fig. 5.23 Rail grinding area after 2006

レール頭頂部から 8 mm 下の範囲に削正砥石を当てるためには  $-55^\circ$  までの可動範囲で削正砥石の角度制御を行えば良いことが既往の研究 [19] で判明している。ただし、全ての曲線半径においてこの範囲で砥石を当てて削正を行うわけではなく、(財) 鉄道総合技術研究所のシミュレーションモデルを用いて、車輪が乗り上がりをしない曲線半径として 400m という制限が加えられている。この研究成果をもとに、2009 年から図 5.23 に示す範囲でレール削正が行えるようルールが改正されており、現在は直線を含む曲線半径 400m 以上の曲線であればレール頭頂部から 8 mm 下までの範囲でレール削正を行えるようになった。よって、幾何学的にはきしみ割れで発生するようなゲージコーナー部のき裂やゲージコーナーシェーリングにつながる金属疲労層について、レール削正により除去することが可能となる環境が整えられた。

図 5.23 に示した削正範囲を削正するパターンを設計し, 現在使用されている 2 種類のレール削正車 (図 5.27) にその削正パターンを適用して, 削正量を確認する現地試験を実施した. ここで削正パターンについて説明する. レールを削る際はレール削正車が同じ場所を数回往復することになるが, その際の砥石角度の設定を毎回変更することにより, 目標の削正量や削正形状になるように施工を行っている. その砥石の設定方法のことを削正パターンと言っている. 2 種類のレール削正車は Harsco type と Speno type であり, Harsco type は左右レールを削る砥石をあわせて 10 個, Speno type は 16 個搭載している. この 2 種類のレール削正車について, ゲージコーナー側  $55^\circ$  までの新しい削正パターンを設計し, きしみ割れき裂に対する削正効果を確認した. レール削正試験を行った曲線の条件を表 5.7, 新たに設計された削正パターンを図 5.28 (Speno) および図 5.29 (Harsco) に示す. 横軸の数値は削正砥石の角度とレール頭頂面のおおよその砥石接触位置, 縦軸の数値は削正パス数 (削正作業区間を一往復すると 2 パスとして表す) を表している. 図からは, 削正砥石がレール頭頂面上のどの位置に当たっているかが読み取れるようになっている.

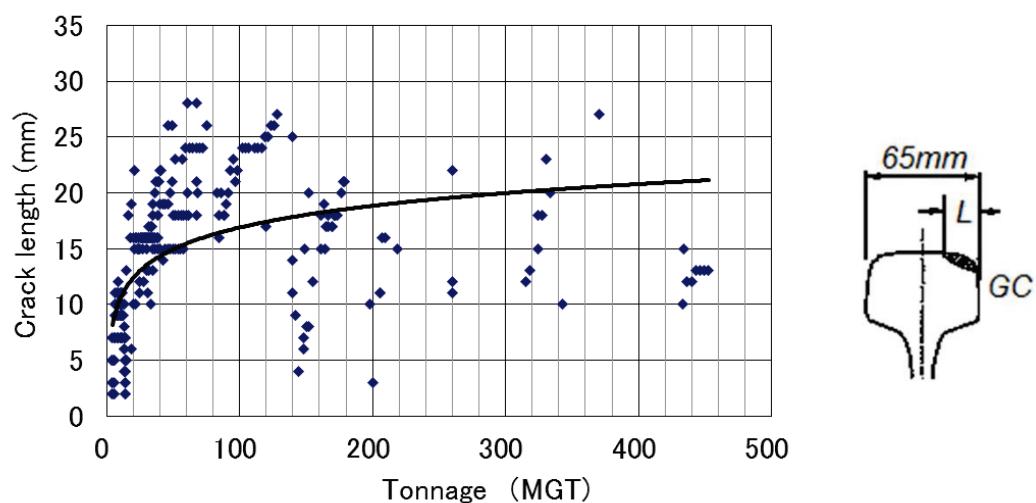
Fig. 5.24 Relation between Crack length of head checks and accumulated tonnage (Curve radius: 600 - 800m)

転動試験装置の結果や営業線での調査から、きしみ割れのき裂は累積通過トン数 10MGT 未満（回転数 100 万回相当以下）で発生することが今回の研究を通して確認されている。そのき裂の進展を抑制するための削正量や削正周期を求めるには、レール内部に進展したき裂深さが重要であり、その分析を効率的に行うために、表面き裂の長さと内部き裂の深さについての関連性を調査した。前章で調べた 965 箇所のレールについて、表面に現れているき裂長さと累積通過トン数の関係を分析した。対象としたき裂は、これまでの調査できしみ割れの多かった曲線半径 600m から 800m の本曲線に発生していたものである（251 箇所）。その分析結果を図 5.24 に示す。ここでき裂長さは図に示す L の部分となる。表面に現れているき裂長さは、70MGT を超えるとほとんど進展せず、き裂の多くは最大で 30 mm を超えることはないことが確認できた。また、対数による近似式は式 5.1 のとおりとなる。

現在, シェリング予防に対するレール削正周期は 50MGT を基本に行っており, 5.2.3 章の分析結果からすると, きしみ割れの表面き裂長さは図 5.24 より平均で 15.0 mm, 最大でも 26.0 mm 程度になるため, き裂深さとしては式 5.2 より平均で 0.56 mm, 最大で 5.12 mm 程度になると想定される. 現行のレール削正作業は, 5.2.4 章のレール削正試験の結果から示されるように, 1 回の施工でゲージコーナー部の削正量が平均 0.4 mm, 最大でも 1 mm 程度であることが確認された. つまり, 現行のパス数と削正周期のままでは, 一部のきしみ割れき裂について完全に取り除くことが難しいことがわかった.

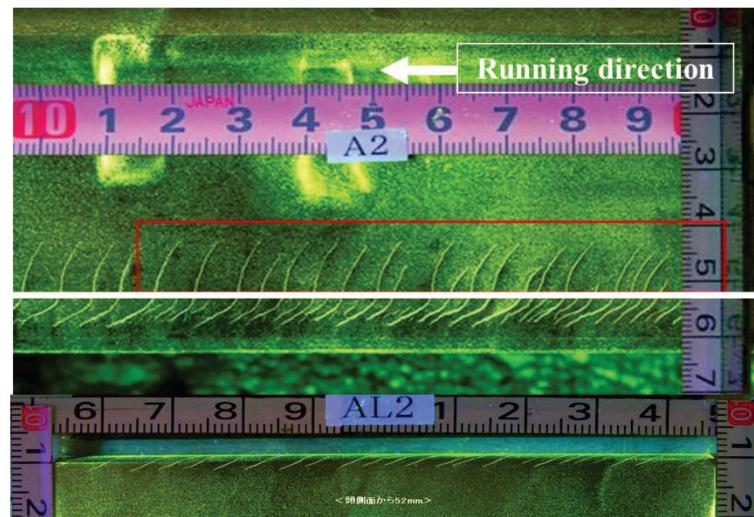
Fig. 5.25 Example for surface cracks and internal cracks of head checks

次に表 5.6 に示す新幹線および在来線のレール交換で発生したきしみ割れの生じているレール（19箇所）についてレール内部のき裂状況を調査した。累積通過トン数は 7.3MGT から 376MGT の間のレールである。切断したレールの一例を図 5.25 に示す。上側の表面写真における白線のところで切断した時のレール内部のき裂状態が下側に示されている。これらの写真からレール表面に現れているき裂長さとレール内部のき裂長さの関係を分析した。その結果を図 5.26 に示す。この図より平均的には、レール表面のき裂長さが 20 mm 程度になれば HH340 レールで平均 2 mm 程度のき裂深さになっていることが推定できる。HH340 レールの累乗による近似式を式 5.2 に示す。

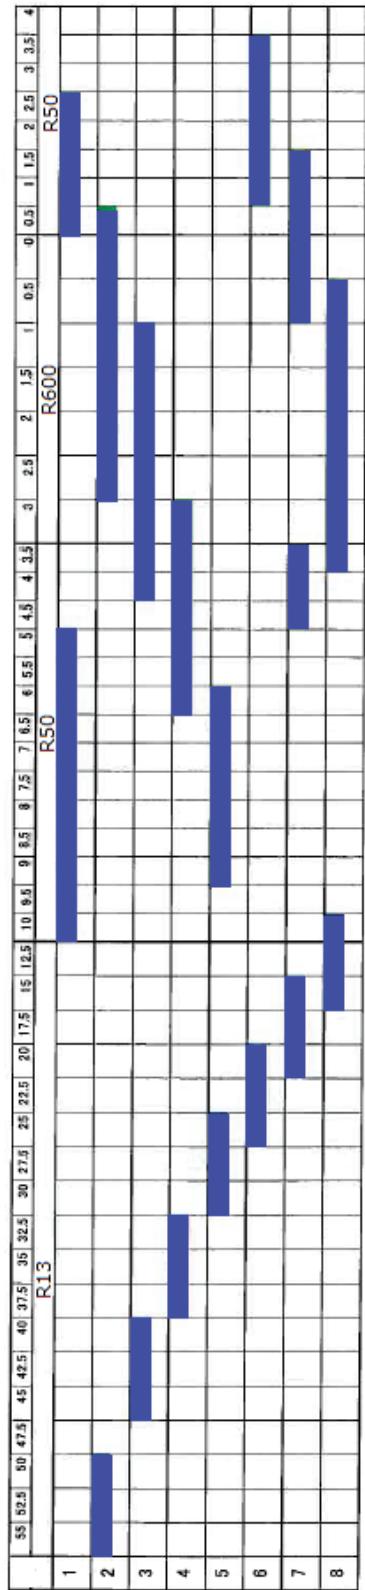
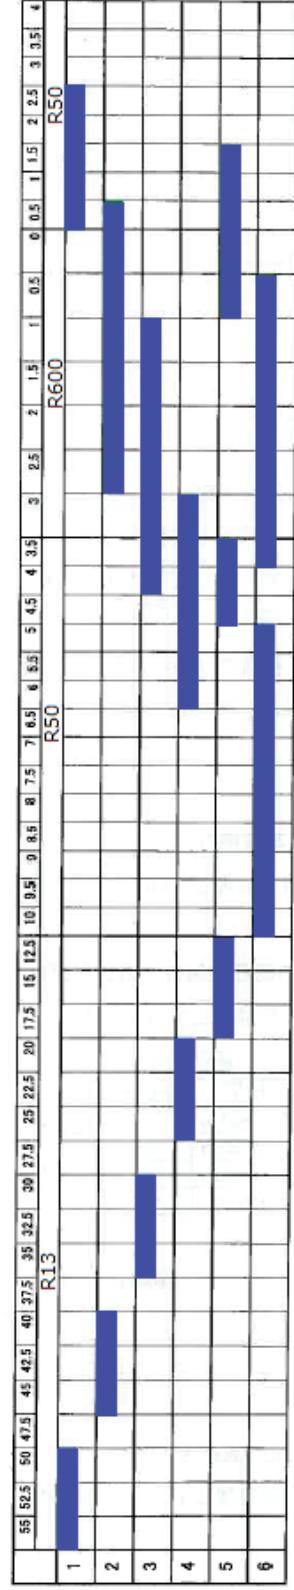
Fig. 5.28 Grinding pattern for Speno

(1) 55 deg., 8 passes

(2) 55 deg., 6 passes

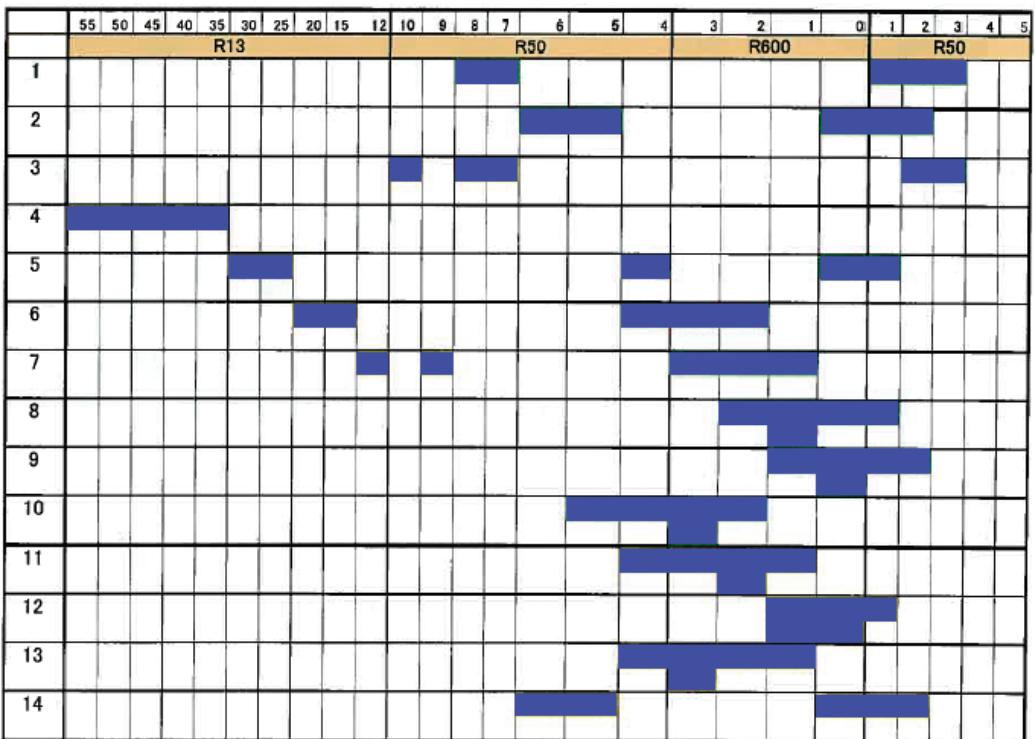
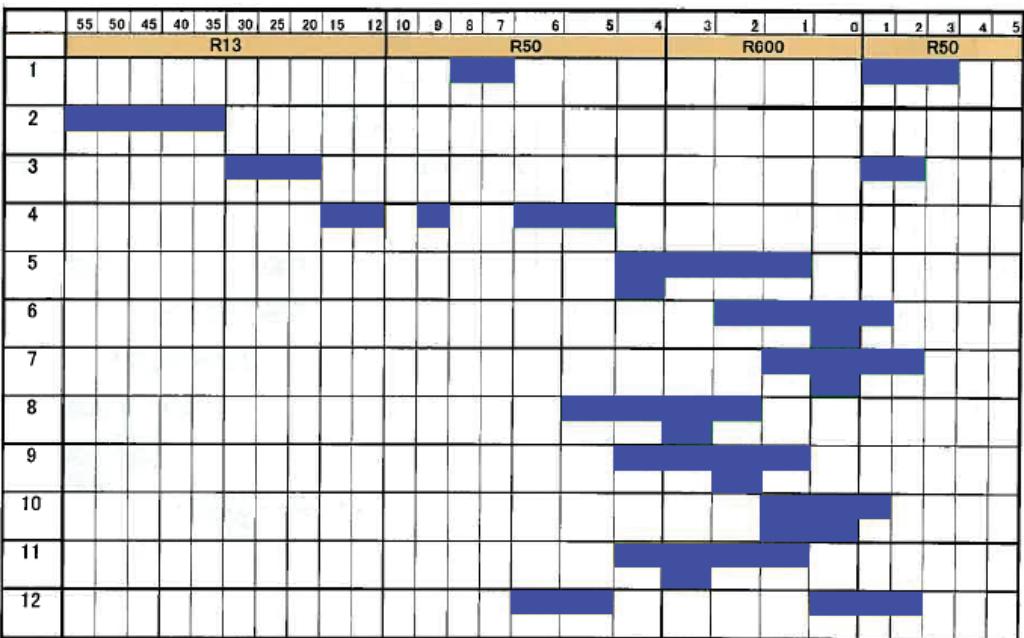
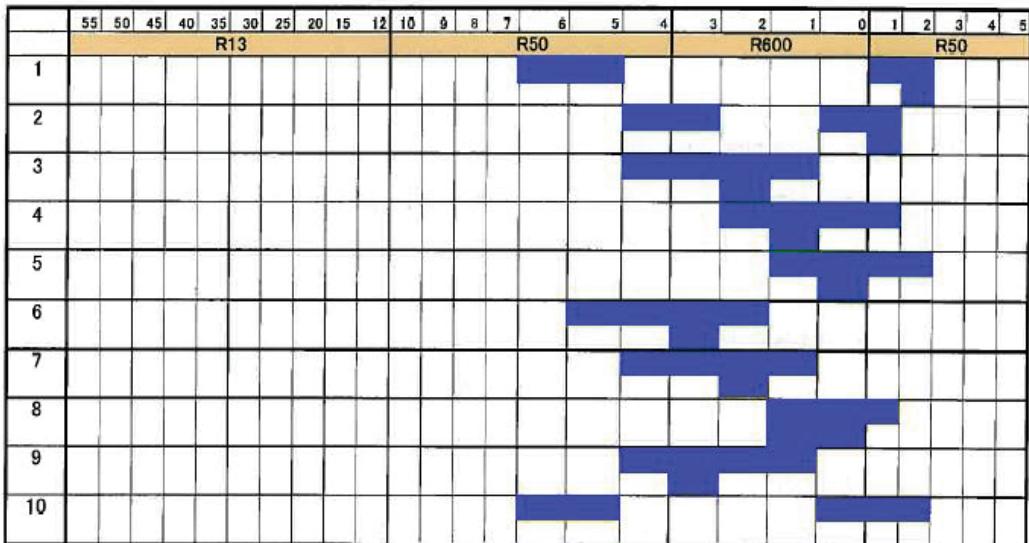
Fig. 5.29 Grinding pattern for Harsco

(1) 55 deg., 14 passes

(2) 55 deg., 12 passes

(3) 6 deg., 10 passes

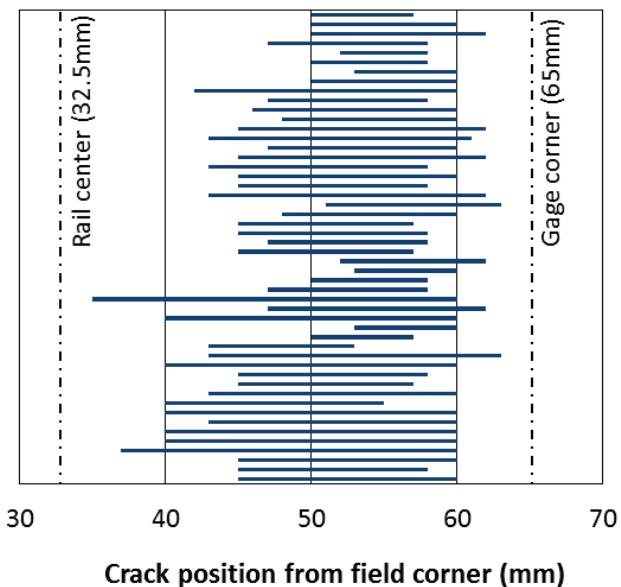
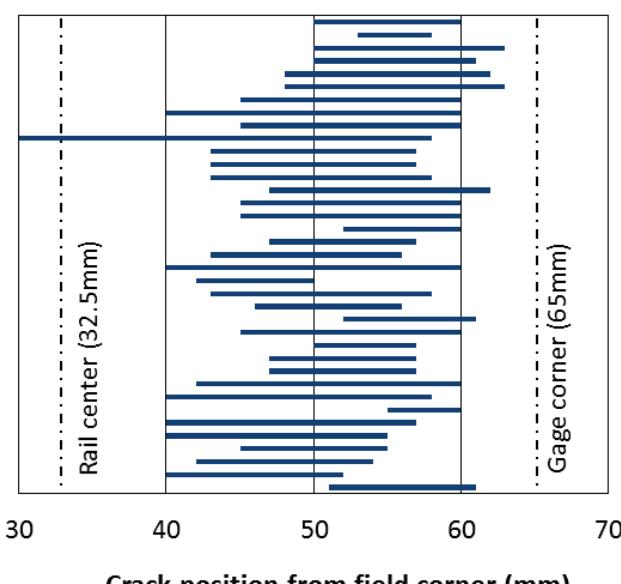
Fig. 5.30 Area of head check cracks on Rail crown

この削正試験を行うにあたり試験区間のきしみ割れ状況を確認した。A 区間から J 区間までのきしみ割れき裂の発生範囲を図 5.30 (レール幅方向) および図 5.31 (レール高さ方向) に示す。両図ともレール種別ごと (曲線半径では 800m 以下と 800m より大きい曲線に分類) に分けて表示している。図 5.30 の横軸はフィールドコーナーからの位置を示しており、ゲージコーナーは 65mm (レール頭部幅) の位置となる。図 5.31 については、き裂を調べたレールの累積通過トン数を横軸に取り、ゲージコーナー部におけるき裂の下端の位置との関係を散布図で表している。

図 5.30 より、レール頭頂面のきしみ割れき裂の発生範囲は、普通レール、熱処理レールともあまり変わらず、フィールドコーナー側から 40~60mm の範囲がほとんどであった。き裂としてレール中央部を超えているものはほとんどなく、これまでの知見通りの結果が得られている。さらに図 5.31 から、ゲージコーナー側のき裂下端部はレール頭頂部から 8 mm 下までの位置にあり、ほとんどが 6 mm 下までの範囲で収まっていた。この調査結果からもレール頭頂部から 8 mm 下

(1) HH340 rail section (curve radius: 800m and less than 800m)

(2) Standard rail section (curve radius: over 800m)

また,  $-55^{\circ}$ までの砥石角度により削正範囲をゲージコーナー部の方へ拡大した効果を確認するため, 図 5.30 のき裂範囲からゲージコーナー側き裂端が多く集まっていると推定されるゲージコーナー部から 7.5 mm の位置 (フィールドコーナーから 57.5 mm の位置) における削正量について一覧にしたものを見表 5.8 に示す. Speno type (A~D 区間) の削正量は 0.34~0.45 mm で平均 0.40 mm, Harsco type (E~H 区間) の削正量は 0.18~0.65 mm で平均 0.42 mm となった. ちなみに  $-6^{\circ}$ までの削正範囲にとどめた I 区間と J 区間の削正平均量は 0.12 mm であり, 削正パターンを改善したゲージコーナー部の削正量は, 以前と比べて 4 倍の削正量となっていることが確認された.

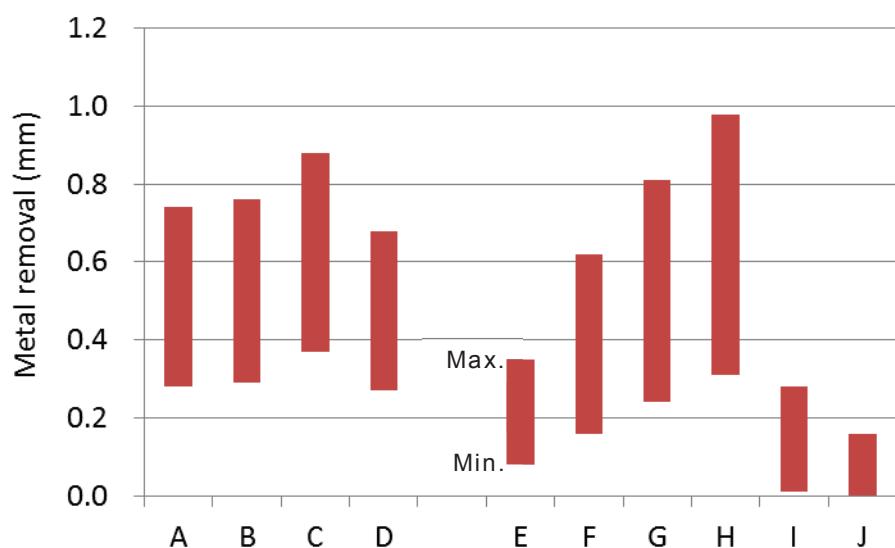
Fig. 5.32 Metal removal

レール削正試験を行った区間はきしみ割れの発生状況を調査したところ、これまでの研究で得られた知見と一致した区間であり、この区間はきしみ割れの発生している区間の一般的な曲線を表しているということになる。レールの削正量 (Metal removal) について、表 5.7 に示した削正パターンで削正作業を行った結果を図 5.32 に示す。以前の削正範囲 (-6° まで) による削正パターン (I, J 区間) と比較して、削正量は大幅に改善されており、Speno type で約 0.3～0.9mm, Harsco type で約 0.1～1.0mm の削正量になるということがわかった。Speno type の削正量は比較的安定しているが、Harsco type は削正区間によって削正量にばらつきがあったため、E 区間と H 区間についての削正前後における削正形状について詳細な分析を行った。レール形状とレール頭頂面全体の削正量を表したグラフを図 5.33 に示す。これらの図からわかることは、ゲージコーナー部があまり摩耗していない場合は、レール削正量が小さくなる可能性のあることが示唆された。
