平成 25 年度

学位論文

曲線外軌レールの表面損傷に関する研究

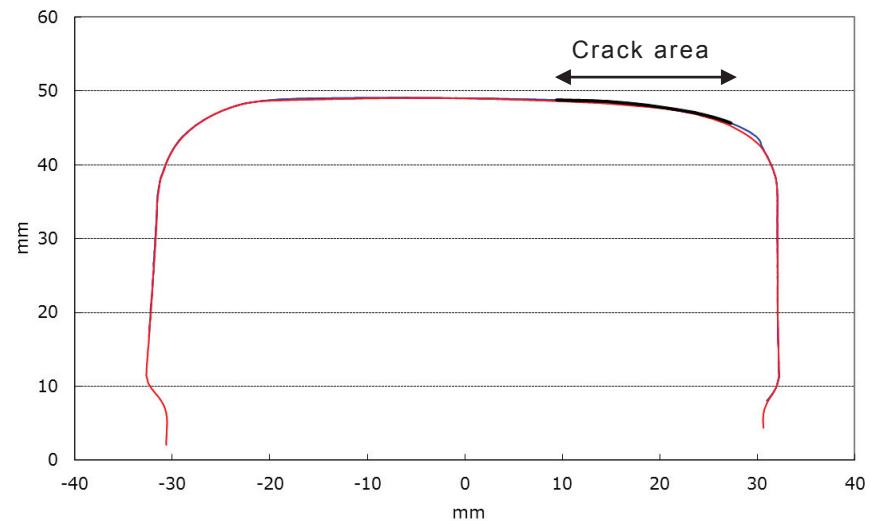
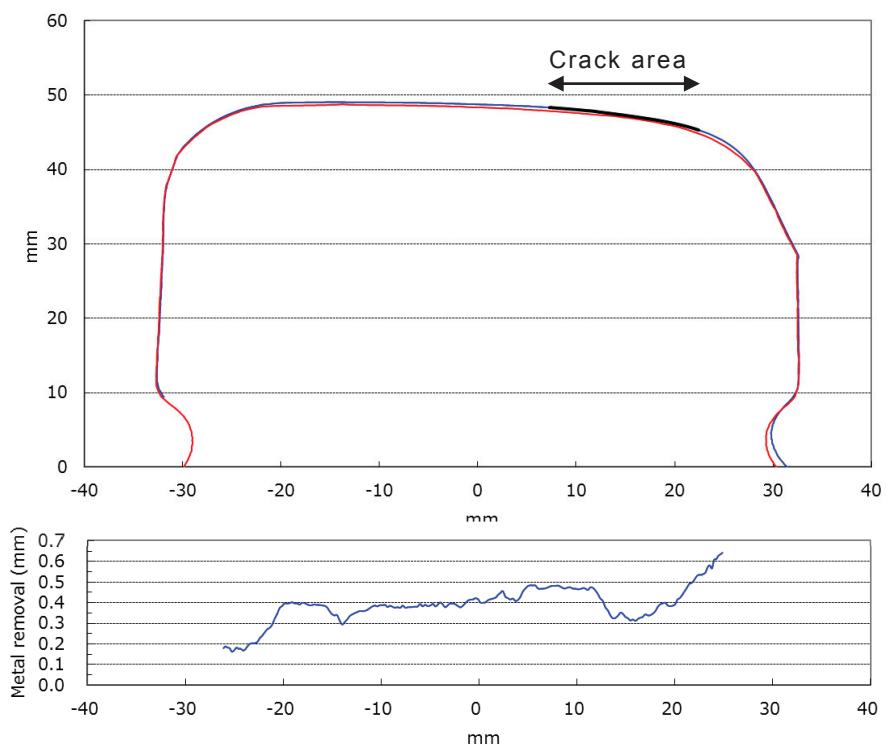
Fig. 5.33 Metal removal and rail profile at E and H section

レール削正試験を行った区間はきしみ割れの発生状況を調査したところ、これまでの研究で得られた知見と一致した区間であり、この区間はきしみ割れの発生している区間の一般的な曲線を表しているということになる。レールの削正量 (Metal removal) について、表 5.7 に示した削正パターンで削正作業を行った結果を図 5.32 に示す。以前の削正範囲 (-6° まで) による削正パターン (I, J 区間) と比較して、削正量は大幅に改善されており、Speno type で約 0.3～0.9mm, Harsco type で約 0.1～1.0mm の削正量になるということがわかった。Speno type の削正量は比較的安定しているが、Harsco type は削正区間によって削正量にばらつきがあったため、E 区間と H 区間についての削正前後における削正形状について詳細な分析を行った。レール形状とレール頭頂面全体の削正量を表したグラフを図 5.33 に示す。これらの図からわかることは、ゲージコーナー部があまり摩耗していない場合は、レール削正量が小さくなる可能性のあることが示唆された。

(1) E section

(2) H section

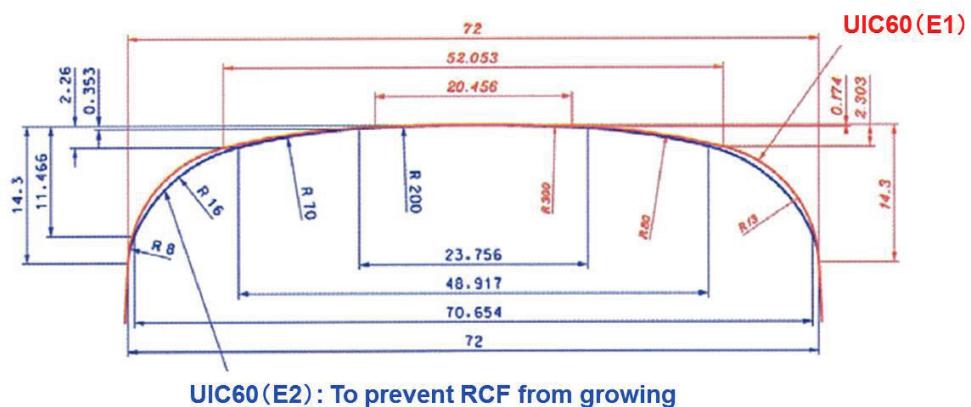
Fig. 5.34 Rail profile to prevent head checks from growing [9]

っていくためには、できるだけき裂進展を抑制して、き裂が浅い位置で留まっている状態のレールを少ないパス数で削正していくことが必となる。その手法としては、5.1章でき裂進展の遅いことが確認されている新材質レールを投入し、周期的なレール削正と合わせてきしみ割れの抑制を行っていくことが重要ではないかと考える。また、ヨーロッパではきしみ割れの発生を遅らせるためのレール頭頂面形状の研究がすでに実施されている[9], [20]。ヨーロッパで検討されているレール頭頂面形状の一例を図5.34に示す。これまでのUICレール(E1)と比較して、レール肩部がなで肩になっていることがわかる。日本でもレール頭頂面から8mm下までという制約条件はあるが、車輪踏面との接触位置を考慮した新たなレール頭頂面形状(Anti-head check profile: AHC)を提案し、レール削正によりそのレール頭頂面形状に修正することで、きしみ割れき裂の発生を遅らせることが可能になると思われる。
